# BJØRDALSVEGEN 99

Særegen og praktisk enebolig. Dobbel garasje.  
Beliggende i naturskjønne omgivelser

Befaringsdato: 21.01.2025

Rapportdato: 24.01.2025

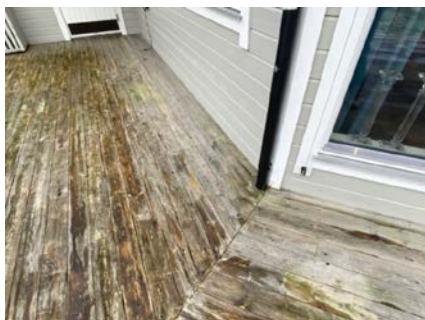
Det mangler overgangsbeslag og det er liten avstand til kledning.
