Digital salgsoppgave

Takk for din interesse for
Hessavegen 54

Byggeår
1911

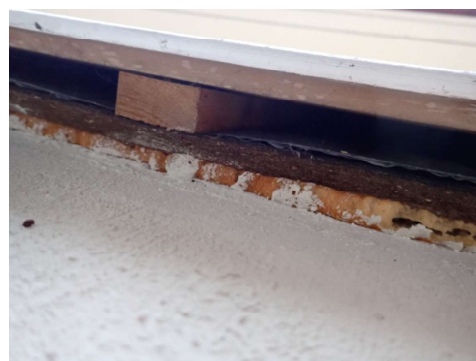
Vurdering av avvik:

Ikke synlig museband under klending

- Musesperre må etableres.

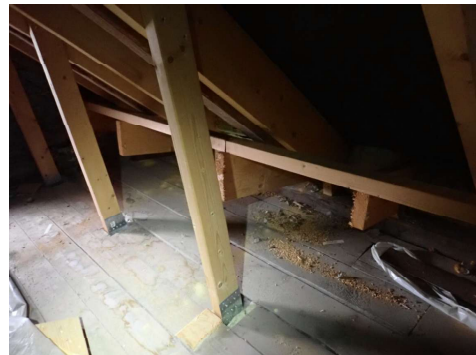
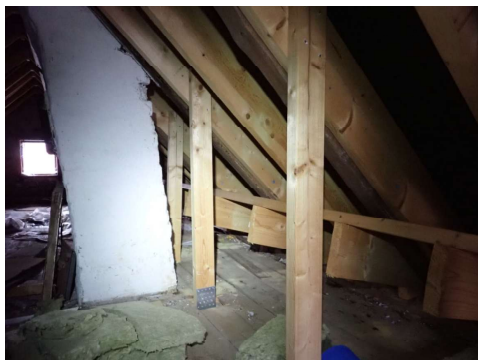
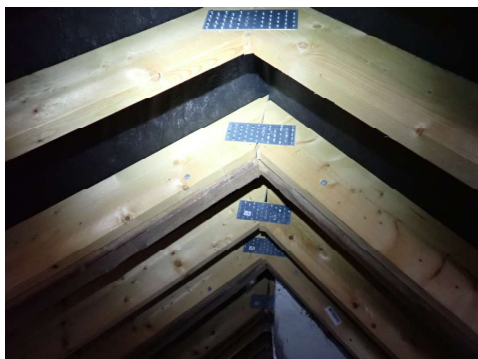
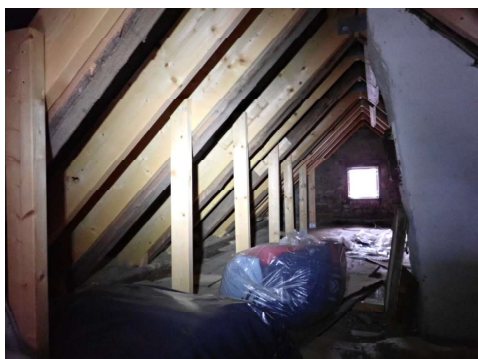
TG 1 Takkonstruksjon/Loft

Gammel tregolv ikke skiftet - det kommenteres at gammel takkonstruksjon har vesentlige mottskader med i forhold til tiltak som er gjort har den ingen funksjon. Det kommenteres at der er en del "mottmel" på golvet fra den gamle takkonstruksjonen.

Takoppløft er skjult konstruksjon og vurdering i forhold til alder.

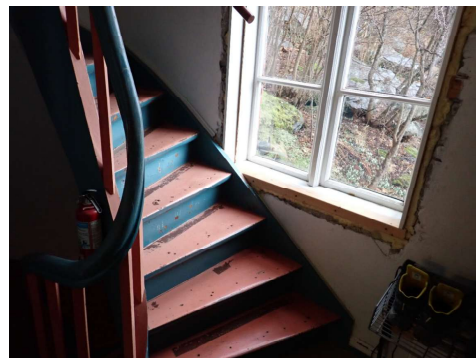
Vindu med enkelt glass

Alle vinduer med enkelt glass bør skiftes

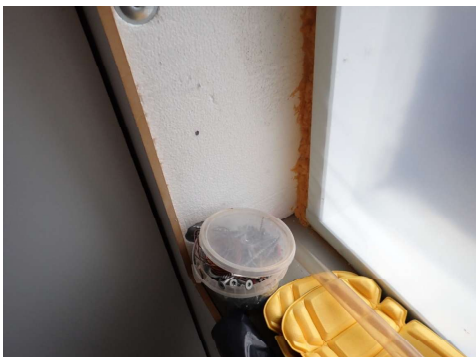
Isopor-kledning omramming rundt vindu soverom loft øst - enkelt glass - montert plastfolie på innsiden.

Tiltak nødvendig for tildekking av isoporisolasjon evt. skifte ut isolasjon med ubrennbar isolasjon.

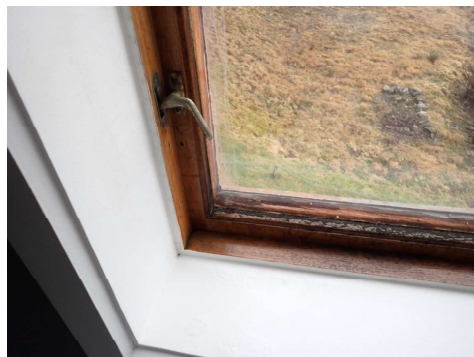
Teak-karmer med vedlikeholdsbehov

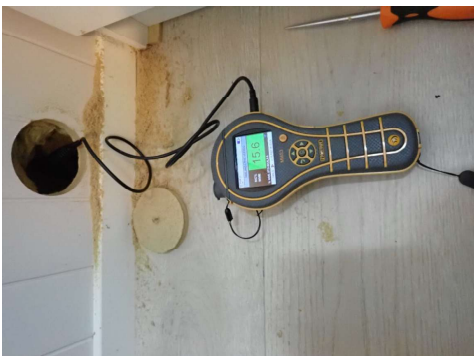
- Det er høy luftfuktighet i kjelleren med stor fare for en skadeutvikling. Det anmerkes at skjøter på himlingsplater i rom sørvest bekrefter at det er forhøyet luftfuktighet i rommet. Rommet ikke oppvarmet og mangler ventil.

Målt 15,6 % i bunnsvill utforingsvegg mot mur

- Det må gjennomføres ytterligere undersøkelser.

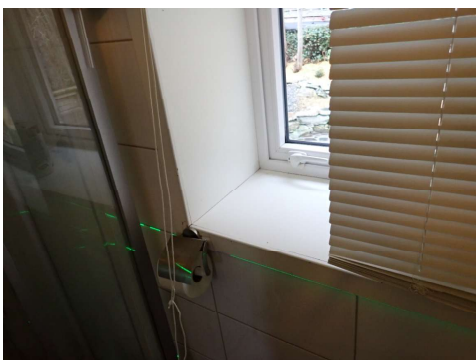
- Det er vindu/dør med ikke fuktbestandige materialer i våtsonen (ved vask, dusj, badekar, osv.), løsningen eller byggematerialet er uegnet.

Vindu i våtsone

- Uegnede materialer må fuktbeskyttes/utskiftes.
- Dersom det ikke gjøres tiltak, kan dette medføre oppfukning, oppsvelling og forringelse av materialer over tid og fuktskader på tilstøtende konstruksjoner.

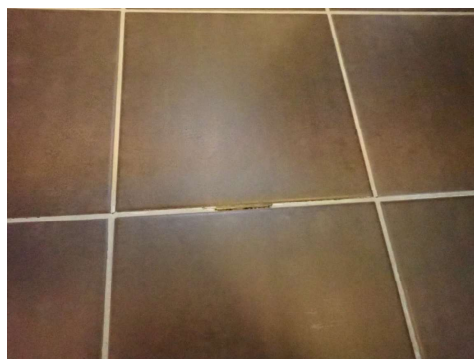
- Det er påvist at flisfuger har riss/sprekker.
- Det er påvist at høydeforskjell fra topp slukrist til golv/synlig topp membran ved dørterskel er mindre enn 25 mm.
- Det er påvist avvik i fallforhold til sluk i forhold til krav i forskrift på byggetidspunktet.

Løstnet fuge

Fuger med riss og sprekker bør skiftes ut for å hindre fuktinntrengning, da slike skader kan indikere bakenforliggende fuktskader og øker risikoen for vannskader i konstruksjonen. Løse flisfuger og en god del bom i golvflisene er et tegn på at fliser på badet løsner. Avvik i fallforhold og utilstrekkelig høydeforskjell mellom sluk og terskel bør vurderes utbedret ved oppussing, for å redusere risikoen for vannansamling og lekkasjer som kan føre til fuktskader på omkringliggende konstruksjoner. Konstruksjonen bør observeres jevnlig for å vurdere videre utvikling av skadene.

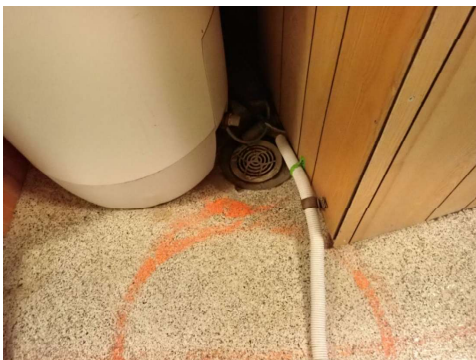
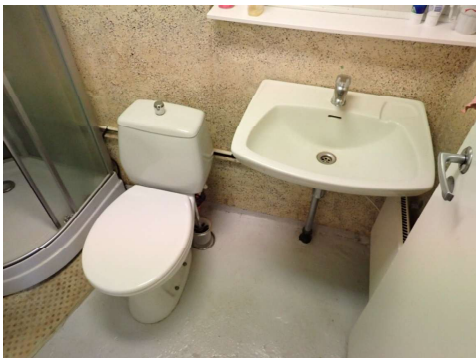
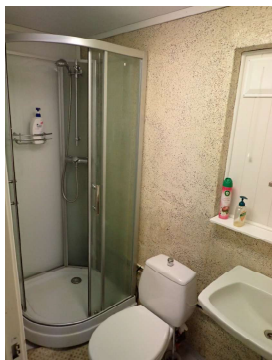
Felles sluk med vaskerom

- Våtrommet må totalrenoveres. Alle forhold med tettesjikt, våtsone, sluk m.m. må dokumenteres.
- Manglende oppgradering av våtrommet medfører høy risiko for at konstruksjonene ikke vil tåle vanlig bruk av vann eller lekkasjer. Dette kan føre til fuktskader på tilstøtende konstruksjoner.

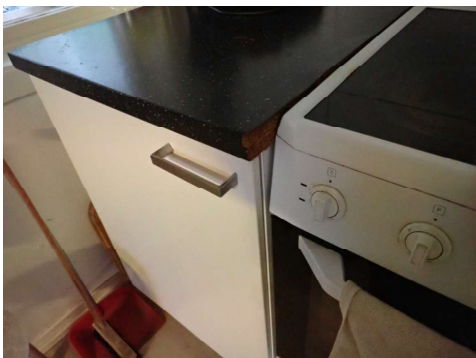
Mangler laminering på ende benekeplate mot komfyr

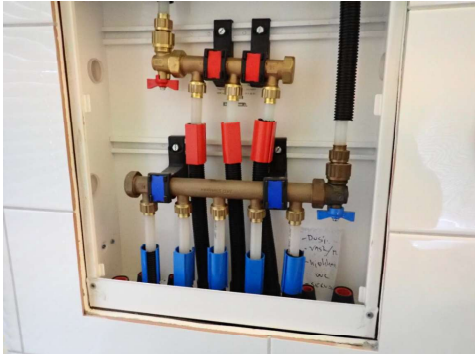
Ikke merket rørkurser og mangler omramming rundt rørskap.

- Rørkurser på rør-i-rør system bør merkes.

Det bør monteres omramming med tilfredsstillende finish rundt rørskapet for å sikre et pent og funksjonelt resultat. Manglende omramming kan føre til redusert beskyttelse mot støv og fukt, samt gi et mindre profesjonelt inntrykk.

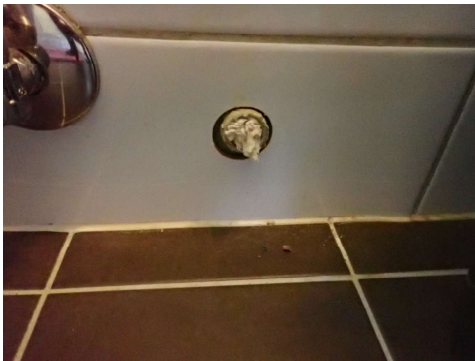
Papir tetting i drenerør fra rørskap

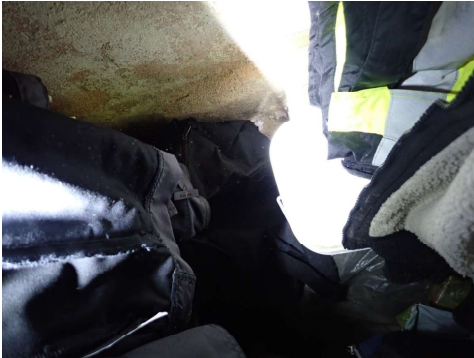
Saltutslag innvendig grunnmur i fullagret bod under trapp.
