Takk for din interesse for
Anders Vassbotnvegen 4

Tilstandsrapport

Befaringsdato: 16.01.2026

Rapportdato: 06.02.2026

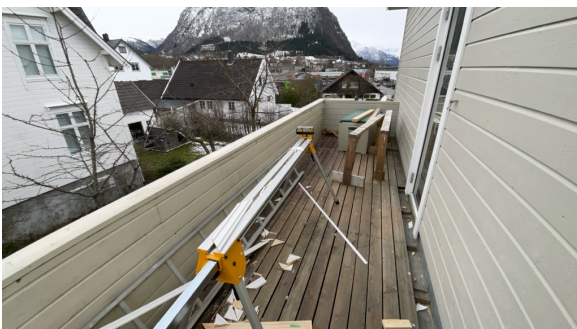
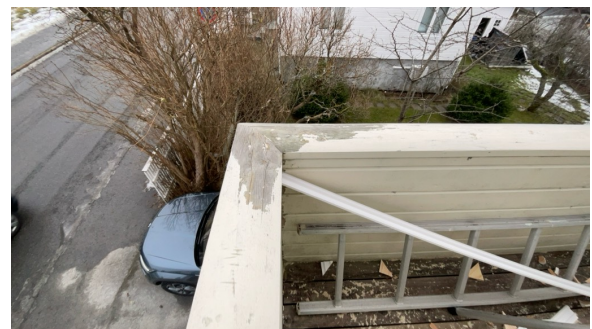
- Tidspunkt for utskiftning av tettesjikt/membran nærmer seg ut ifra alder på dagens tekking.
- Tiltak:

Løs maling på håndlist bør utbedres, løs/manglende maling kan føre til redusert levetid på treverket.

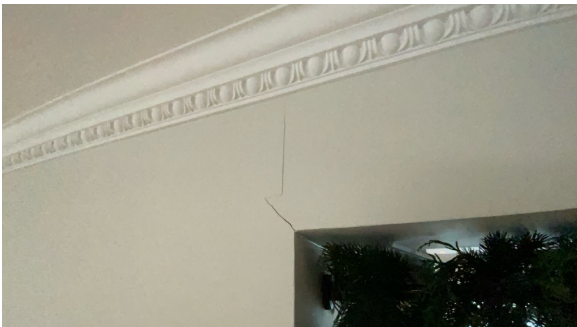
TG 2 Overflater - 2 etasje.

2. etasjen har overflater varierende alder, overflater på soverom 2 og stue er pusset opp i 2022, øvrige rom har overflater med ukjent alder. På gulv er det laminat og gulvbelegg, på vegger er det tapet og malte plater, i himlionger er det himlingsplater, panel, og malt strekkpapp.

Det vil være påregnelig med overflate oppussing på noen rom.

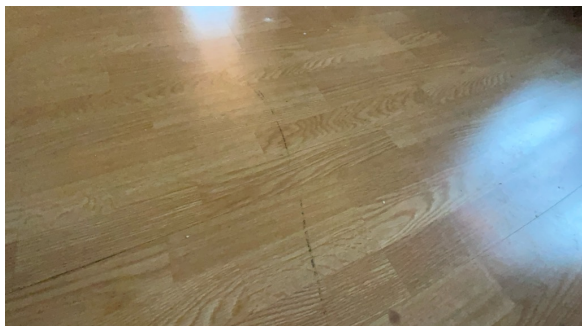
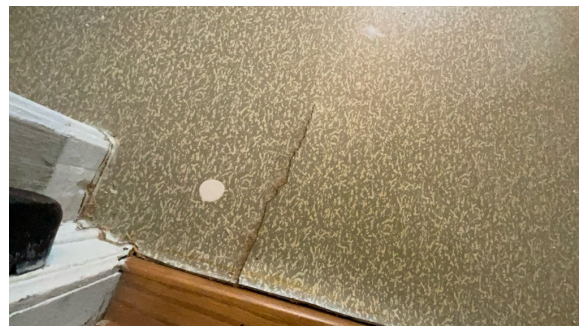
TG 2 Overflater - 3 etasje.

I 3. etasjen er det tapet, trepanel og malte plater på veggoverflater, malt strekkpapp, panel, og tapet i himlinger. På gulv er det teppe, furugulv, og gulvbelegg. Overflatene er av eldre, men ukjent alder.

Det er påregnelig med overflateoppussing i etasjen.

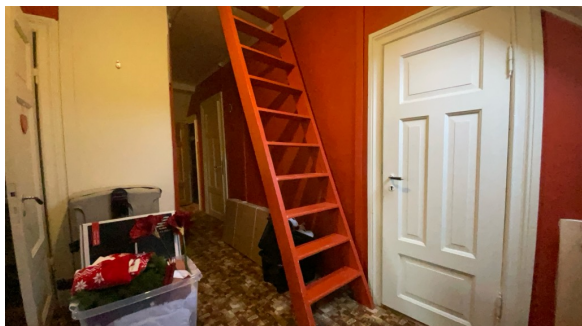
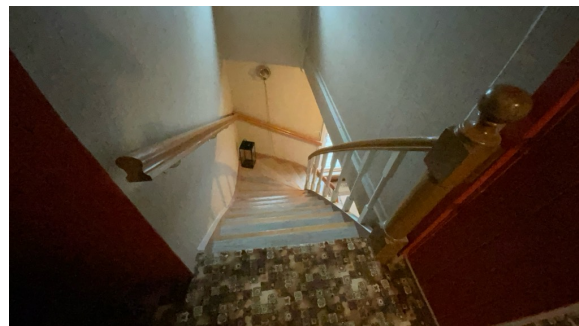
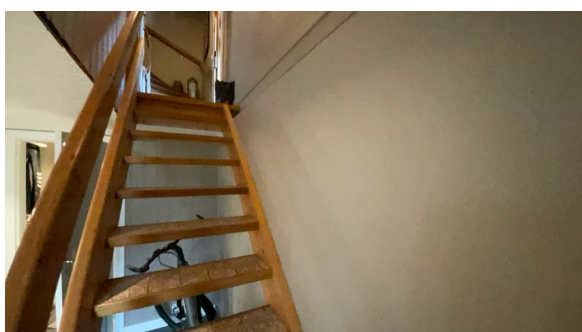
Innvendige dører

I kjeller er det malte formpressa fyllingsdører fra 2022
I hovedetasjen er det malte heltre fyllingsdører fra byggeår.
I 2.-, og 3.-etasjen er det heltre fyllingsdører fra byggeår.

Konsekvensen av manglende tiltak kan være nedsatt brukervennlighet, økt slitasje og risiko for skader på dører.

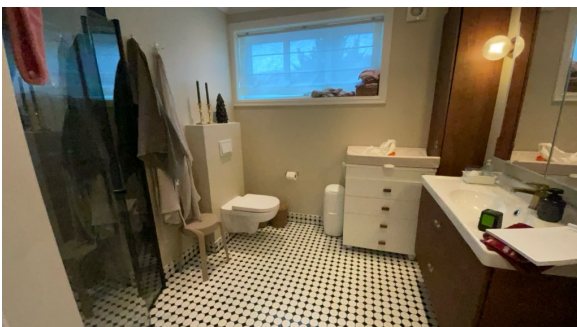
1. ETASJE > BAD

🔧 TG 2 Overflater vegger og himling

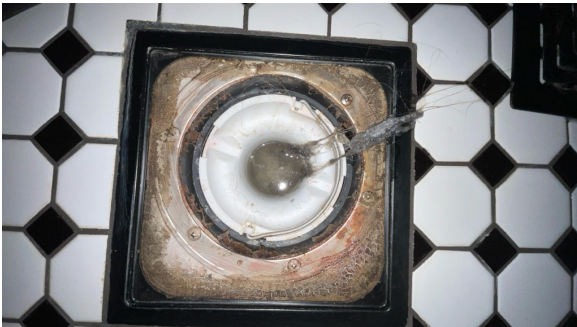
1. ETASJE > BAD

TG 1 Sanitærutstyr og innredning

Hulltaking er foretatt på tilstøtende rom bak dusj, fuktmåling er tatt i bunnsvill uten å påvise unormale forhold, målingen gav ingen utslag, dvs. fuktnivå under 7 % og tørt.

Det bør etableres tilfredsstillende tilluft til våtrommet, for eksempel ved å montere en luftespalte eller ventil ved døren. Manglende tilluft begrenser luftutskiftningen og kan føre til økt fuktbelastning, noe som øker risikoen for sopp- og muggdannelse samt skader på bygningskonstruksjonen.

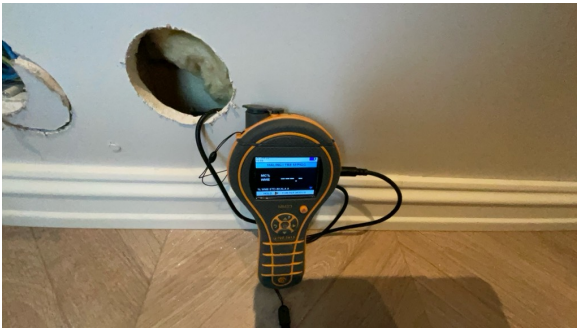
3. ETASJE > BAD

TG 3 Generell

- Manglende oppgradering av våtrommet medfører høy risiko for at konstruksjonene ikke vil tåle vanlig bruk av vann eller lekkasjer. Dette kan føre til fuktskader på tilstøtende konstruksjoner.

Kostnadsestimat: 200 000 - 500 000

Våtrommet bør totalrenoveres og oppgraderes i henhold til dagens krav for å sikre at det tåler normal bruk. Dersom dette ikke gjøres, er det risiko for fuktskader og følgeskader på bygningskonstruksjonen ved eventuell fremtidig bruk. Skal rommet benyttes til bad må rommet tilkobles avløp og vannforsyning.

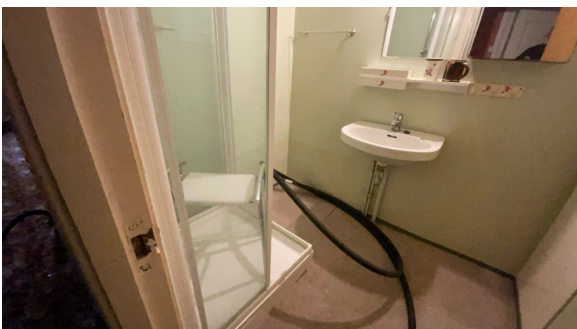
3. ETASJE > BAD

TG 0 Tilliggende konstruksjoner våtrom

Hulltaking er foretatt på tilstøtende rom bak dusjkabinett, fuktmåling er tatt i bunnsvill uten å påvise unormale forhold, målingen gav ingen utslag, dvs. fuktnivå under 7 % og tørt.

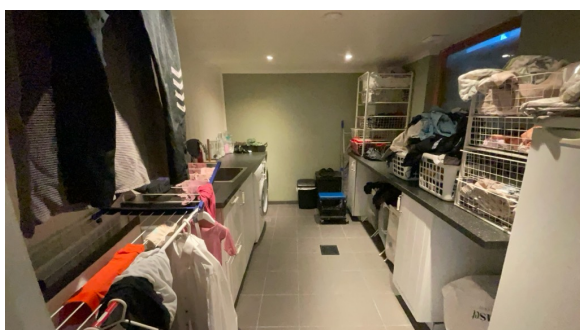
KJELLER > VASKEROM

TE 2 Overflater vegger og himling

- Det er avvik:

MDF-plater i våtsone bør fuktbeskyttes for å hindre fuktskader. Det anbefales også å fuge mellom sokkellist og veggplater for å redusere risikoen for vannskader og forringelse av materialene.

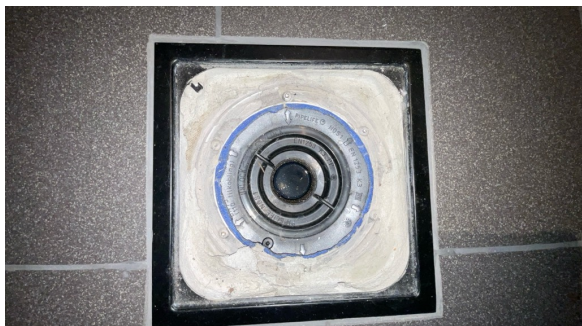
KJELLER > VASKEROM

TG 1 Sanitærutstyr og innredning

Hulltaking er foretatt på tilstøtende rom bak innredning, fuktmåling er tatt i bunnsvill uten å påvise unormale forhold, målingen gav ingen utslag, dvs. fuktnivå under 7 % og tørt.

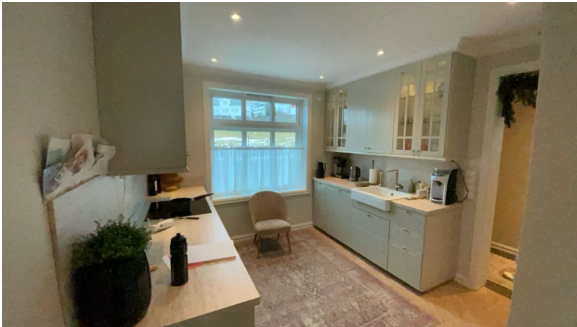
1. ETASJE > KJØKKEN

TG 2 Avtrekk

Konsekvensen av kun kullfilterventilator er at matos og fukt ikke effektivt fjernes, noe som kan føre til dårligere luftkvalitet og økt risiko for fuktskader over tid.

Dersom rommet skal benyttes til kjøkken videre, anbefales det å montere forsert avtrekk/kjøkkenvifte for å sikre tilstrekkelig ventilasjon og redusere risiko for fuktskader, lukt og dårlig innelima.

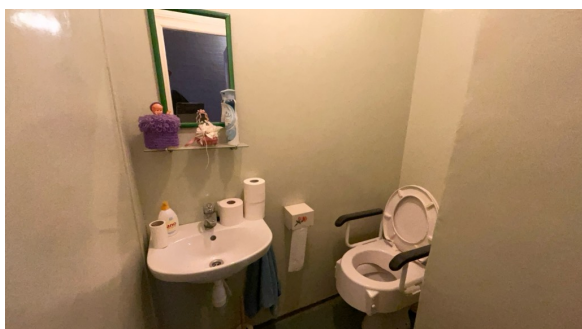
TEKNISKE INSTALLASJONER

Manglende lufting kan føre til dårlig avrenning, luktproblemer og økt risiko for tilbakeslag eller skader på rørsystemet.

Rørkursene på rør-i-rør systemet bør merkes. Manglende merking kan gjøre det vanskelig å identifisere og vedlikeholde de riktige delene av rørsystemet, noe som kan føre til økt risiko for feilretting, unødvendige kostnader og forsinkelser ved eventuelle lekkasjer eller reparasjoner.
