Takk for din interesse for
Myklebust 122

Tilstandsrapport

Befaringsdato: 12.03.2026

Rapportdato: 23.03.2026

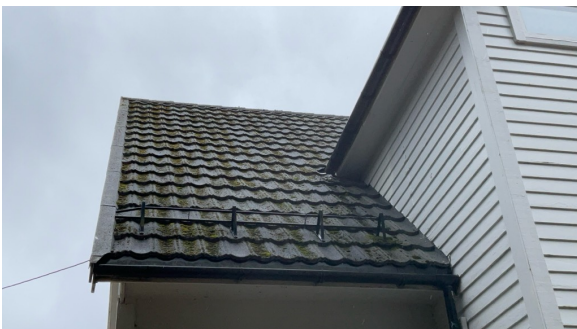
TG 3 Nedløp og beslag

Taktekkingen på ark har ikke snøfangere montert, dette kan medføre snø og is nedfall fra taktekkingen. Det ene taknedløpet har rustskader.

Snøfangere bør monteres på taket for å hindre snø og is nedfall, noe som kan medføre fare for skade på personer og eiendom.

Taknedløpet med rustskader må påregnes utskiftet. Uten tiltak vil lekkasjer oppstå når rustskadene får utvikle seg videre.

Det bør etableres tilfredsstillende system for bortledning av vann fra taknedløp ved grunnmur for å unngå fuktinntrekk i kjeller.

Det bør vurderes og monteres kledning av metallrundt pipe, for å forebygge fuktinntrekk ved pipevanger.

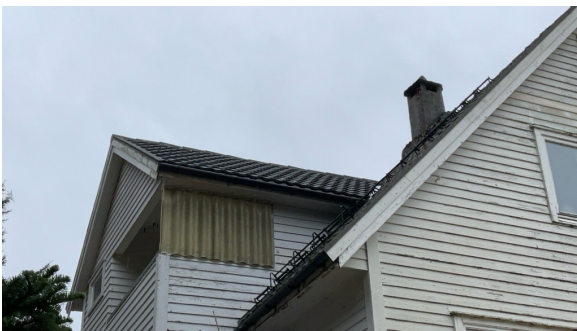
TG 3 Veggkonstruksjon

- Det er ingen eller liten lufting i nedre kant av kledning mot grunnmur.
- Det er påvist betydelige råteskader i bordkledningen.
- Det er påvist fuktskader i veggkonstruksjonen.
- Bordkledning går stedvis nesten helt ned i terreng.

Bordkledningen en del har fukt og råteskader, bordkledningen er også slitt og har en del avskalling av maling.

Bordkledningen er avsluttet mot betongplatter og trapp uten avstand og beslag. Dette har medført fukt og råteskader.

Utifra omfanget på fukt og råteskader i bordkledningen, så kan det derfor ikke utelukkes at det har oppstått også skader i yttervegger.

- Råteskadet trekledning må skiftes ut.
- Råteskader i bordkledningen vil fortsette å utvikle seg både i tilliggende bordkledning og til bakenforliggende veggkonstruksjon, dersom en ikke foretar tiltak.
- Lokal utbedring bør foretas for å øke avstanden mellom terreng og bordkledning.
- Det bør foretas tiltak for å bedre lufting av kledningen.
- Uten tilstrekkelig lufting bak bordkledningen kan fuktighet som trenger inn bak bordene eller gjennom veggen innenfra ikke tørke opp. Dette skaper ideelle forhold for råtesopp og muggvekst.

Fukt og råteskadet bordkledning må påregnes utskiftet, og øvrig bordkledningen må vedlikeholdes eller utskiftes.

Det må etableres lufting inn bak bordkledningen, og det må lages spalte med beslag mellom betongplatter og trapper for å hindre fuktopptrekk.

Det må undersøkes nærmere om det har oppstått fukt og råteskader i yttervegger også.

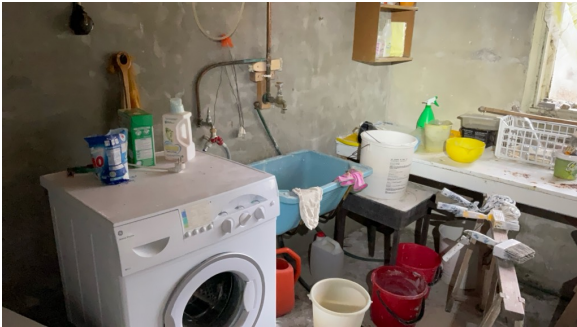
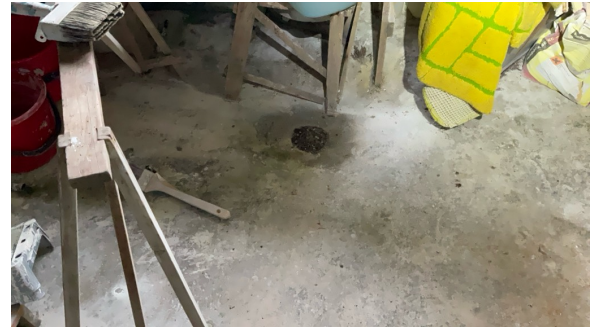
KJELLER > VASKEROM

TGIU Tilliggende konstruksjoner våtrom

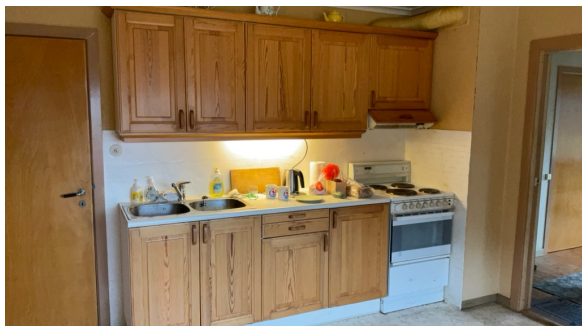
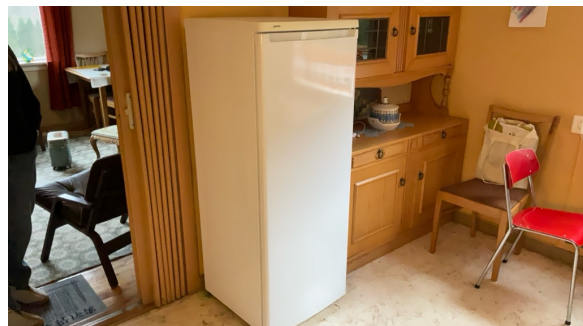
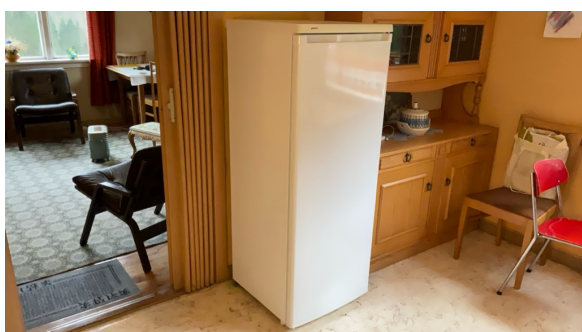
HOVEDETASJE > KJØKKEN

TG 2 Avtrekk

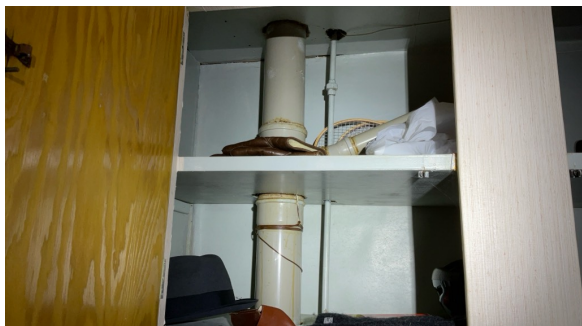
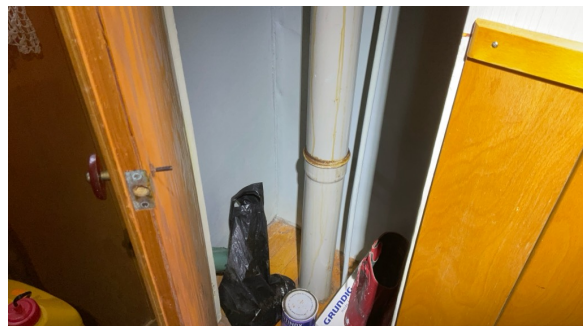
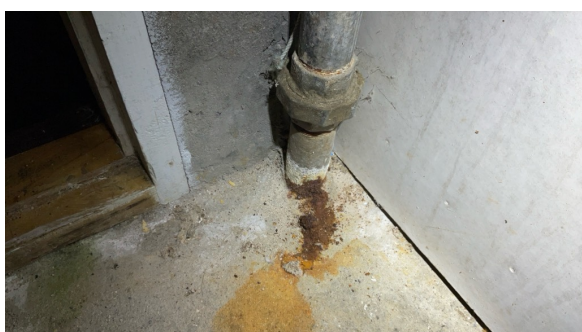
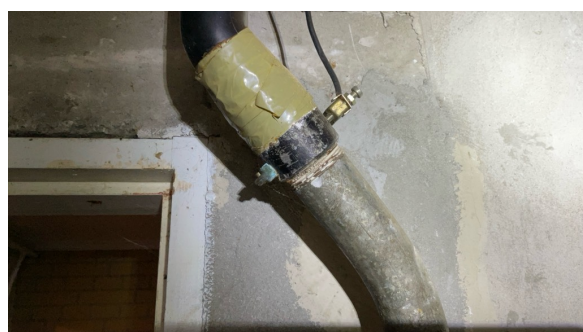
TG 3 Avløpsrør

- Det er ikke påvist tilfredsstillende lufting av avløpsanlegget.
- Det er påvist ufagmessig utførelse av avløpsledninger.
- Mer enn halvparten av forventet brukstid er passert på innvendige avløpsledninger.
- Det er påvist at avløpsrør av jern har store rustskader.
- Det er påvist at avløpsrør har sprekker/skader

Konsekvensen av manglende tiltak er økt risiko for lekkasjer, tette rør, fuktskader og eventuelle følgeskader på bygningskonstruksjonen.

- Skal avviket lukkes, må løsning på lufting av kloakk etableres.
- Det må påregnes utskiftning av avløpsrør.
- Det er ikke behov for utbedringstiltak siden anlegget fungerer i dag, men ut ifra alder kan skader plutselig oppstå på eldre anlegg.
- I forbindelse med oppgradering av våtrom vil det være naturlig med utskiftning av rør.
- Tidspunkt for utskiftning av avløpsrør nærmer seg.
- Eldre avløpsrør har blant annet større sannsynlighet for lekkasjer, noe som kan føre til omfattende og kostbare vannskader i boliger.
- Avløpsanlegget må sjekkes av fagperson og det må foretas nødvendige tiltak for å få det til å fungere.

Det bør gjennomføres nærmere undersøkelser av avløpsrørene, og nødvendige utbedringer må utføres for å utbedre rustskader.

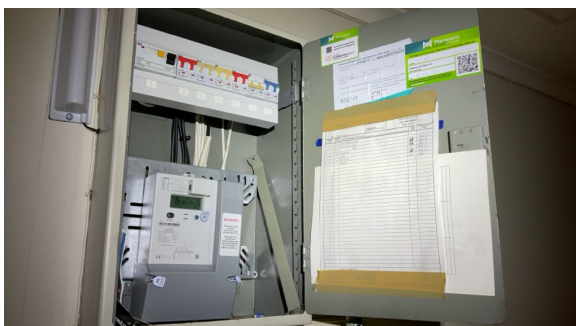
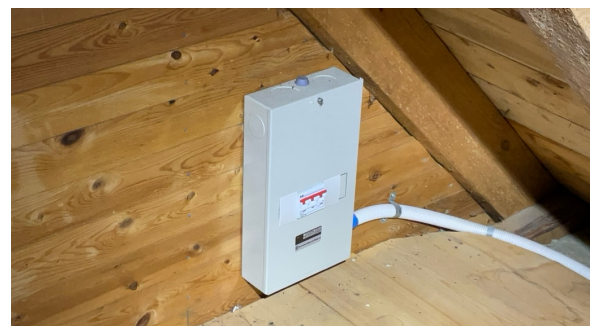
3. Foreta en helhetsvurdering av det elektriske anlegget, dets alder, allmenne tilstand og fare for liv og helse. Bør det elektriske anlegget ha en utvidet el-kontroll?
Ja Med bakgrunn av det elektriske anleggets alder anbefales det å få gjennomføre en utvidet el kontroll for å få kartlagt installasjonen sin tilstand, og vurdere behovet for vedlikeholds og oppgraderingsarbeider med bakgrunn i alder.

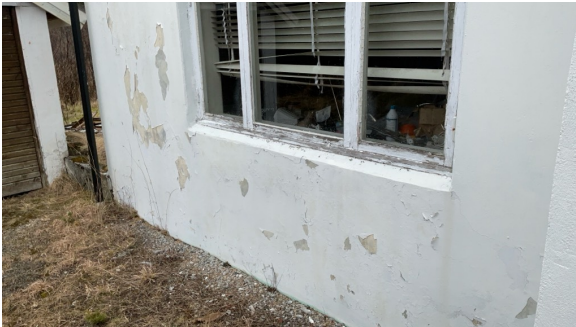
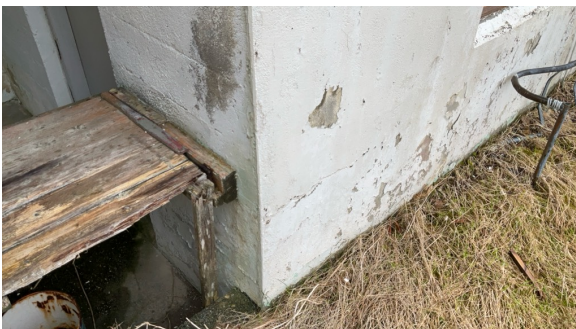
! TG 3 Fukuksikring og drenering

- Det mangler, eller på grunn av alder er det sannsynlig at det mangler, utvendig fuktsikring av grunnmuren ved kjeller/underetasje.
- Mer enn halvparten av forventet levetid på drenering er overskredet.
- Det er ut ifra observasjoner konstatert at drenering/tettesjikt har funksjonssvikt/svært begrenset effekt.

Grunnmur og kjellergulvet har saltutslag og avskalling av maling. I den ene boden er det synlig fuktinntrekk og vann på gulvet.

- Fuktsikring av muren må etableres inkl. klemlist.
- Det må foretas utskiftning av drenering/tettesjikt.

Det bør etableres ny drenering og fuktsikring av grunnmuren for å hindre videre fuktinntrengning i kjeller. Uten tiltak vil videre fuktinntrekk og skader oppstå.

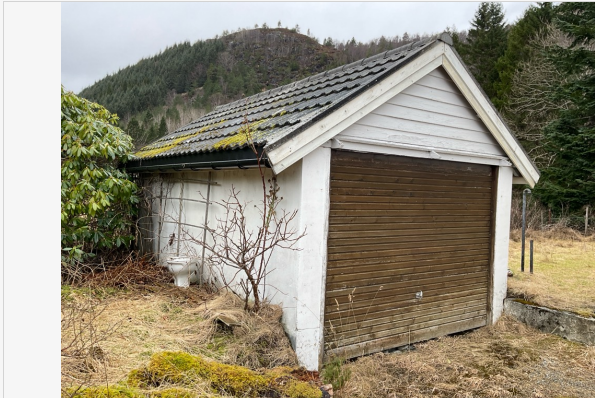
Garasje

Bygget er ikke tilstandsvurdert ihht Forskrift til avhendingslova og NS3600. Dette er kun en enkel beskrivelse.
