Takk for din interesse for
Indrehovdevegen 94

Tilstandsrapport

Befaringsdato: 01.12.2025

Rapportdato: 12.12.2025

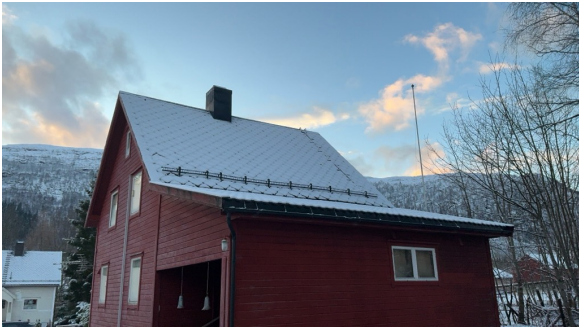
TE 3 Nedløp og beslag

Takrenner og nedløpsrør er av aluminium, ført ned i rør, men med ukjent utførelse når det gjelder tilkobling i grunnen på baksiden (tilbygget). På fremsiden er rør avsluttet over terreng. Takopplett på fremsiden mangler takrennesystem.

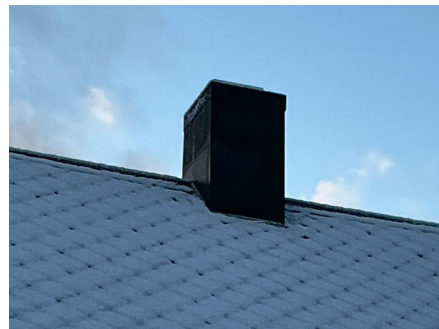
Manglende takrenne og nedløp på takopplettet, samt på et lite parti ved siden av takopplettet.

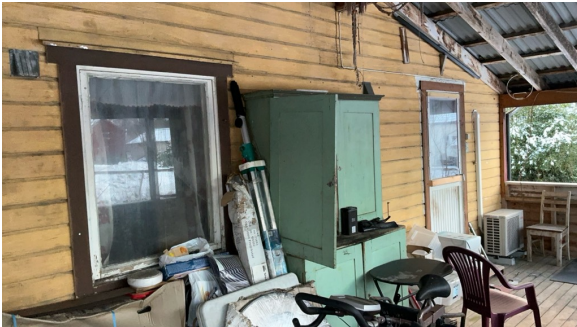
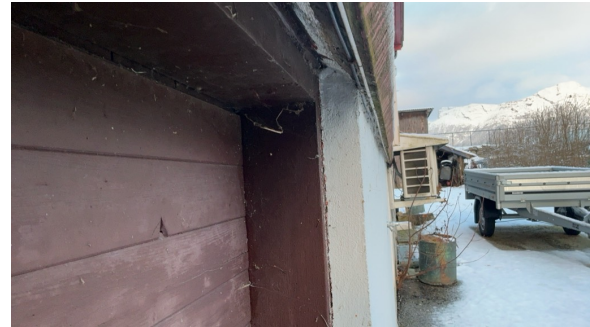
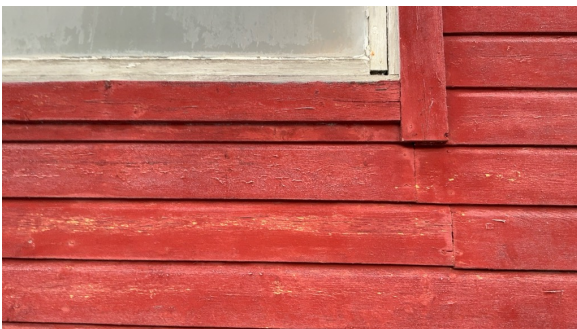
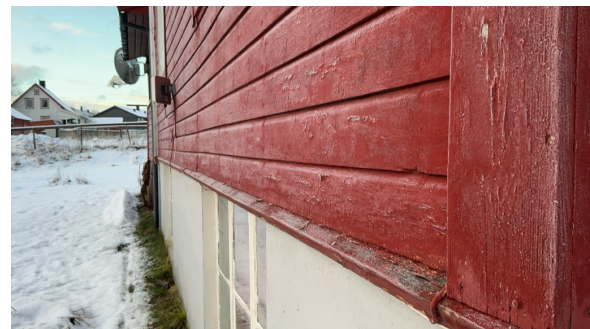
TG 3 Takkonstruksjon/Loft

Punktet må sees i sammenheng med Taktekking

Kostnadsestimat: 20 000 - 100 000

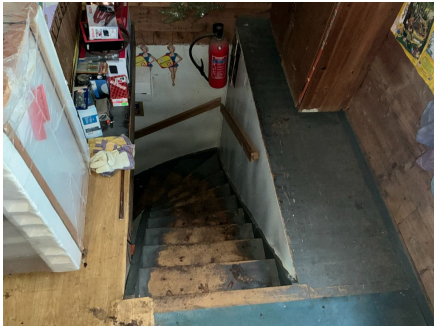
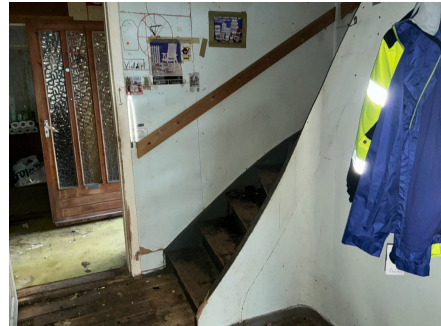
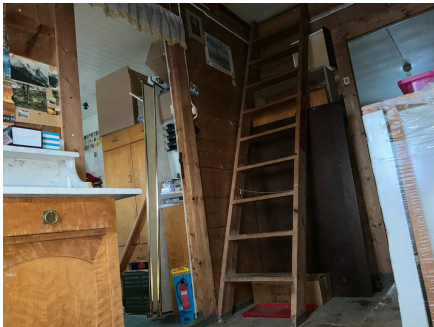
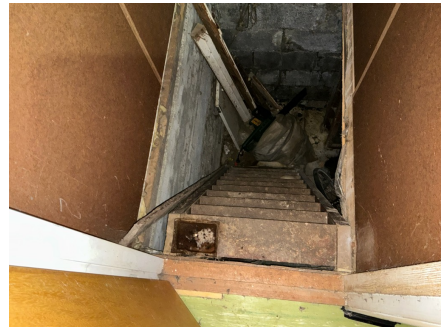
Slitte trapper bør vurderes utbedret eller utskiftet for å sikre trygg bruk og forhindre ytterligere forringelse. Kostnadsestimat er for montering av rekkverk og enkelt vedlikehold.

Kostnadsestimat: 20 000 - 100 000

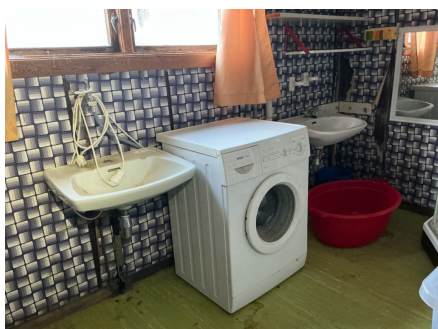
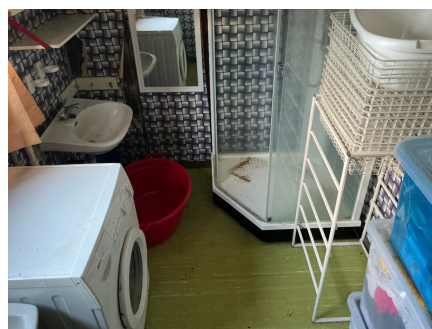
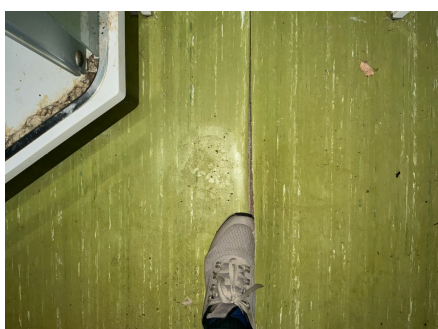
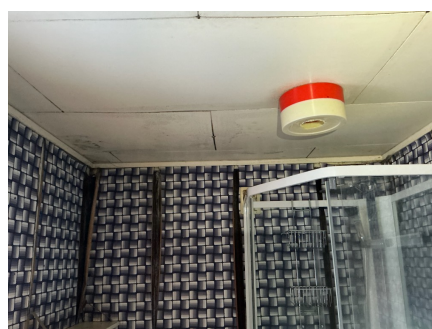
HOVEDETASJEN > BAD/VASKEROM

Tilliggende konstruksjoner våtrom

Hulltaking er ikke foretatt grunnet yttervegger, og at innvendige vegger er tømmervegger. Men det er utført fuktsøk på overflater i våtsone inne på rommet.

Det er ved fuktmåling registrert forhøyede fuktverdier på gulvlisten ved dusjkabinettet.

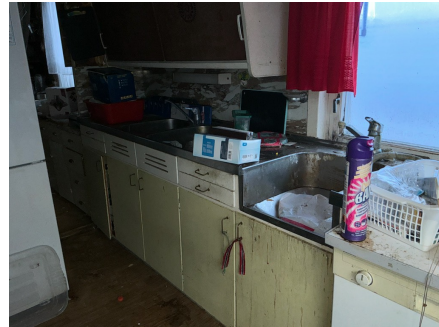
HOVEDETASJEN > KJØKKEN

TG 3 Avtrekk

Ventilator er defekt og må skiftes ut.

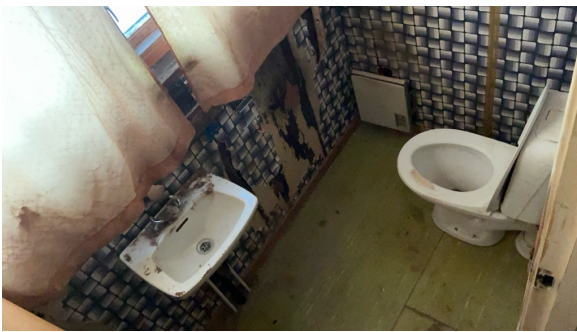
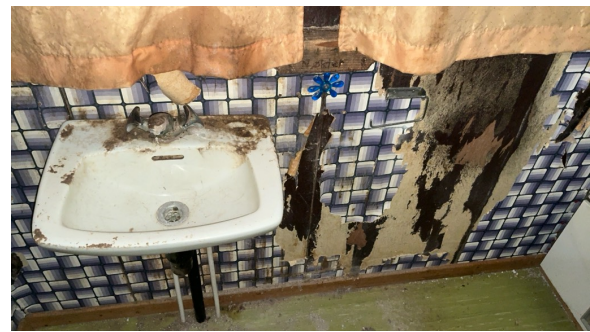
UNDERETASJE > TOALETTROM

TG 3 Overflater og konstruksjon

- Toalettrom har ingen ventilering fra rommet, NS 3600 krever mekanisk avtrekk for å kunne gi TG 0/1.
- Det er avvik:

Manglende ventilering kan føre til dårlig inneklima, opphopning av fukt og lukt, samt økt risiko for fuktskader og muggdannelse.
