Tilstandsrapport

Enebolig

Myklebustvegen 24, 6092 FOSNAVÅG

Befaringsdato: 02.10.2025

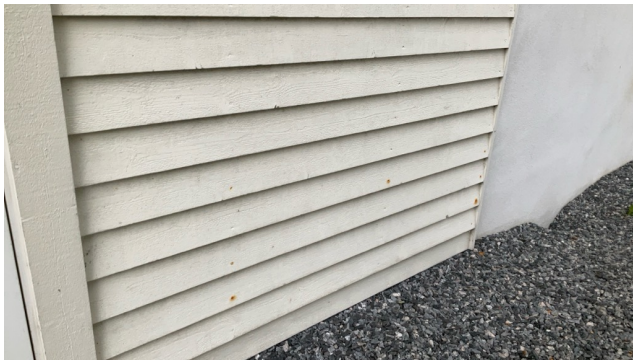
Det er for lite lufting mellom kledning og vegg ved gammel vegg. Avstand mellom terreng og bordkledning på fremsiden inngangen er for liten og det er bruke spiker som ruster på kledningen i feltet ved vindfanget under etasje.

- Det bør foretas tiltak for å bedre lufting av kledningen.
- Uten tilstrekkelig lufting bak bordkledningen kan fuktighet som trenger inn bak bordene eller gjennom veggen innenfra ikke tørke opp. Dette skaper ideelle forhold for råtesopp og muggvekst.

Videre oppgraderinger, enkelte utskiftninger og vedlikehold må påregnes. Det anbefales å justere avstand mellom bordkledning og terreng.

Den anbefalte avstanden mellom bordkledning og terreng minst 30 cm. Dette for å forhindre at vann spruter opp på kledningen fra bakken ved kraftig regn og for å sikre god lufting i nedre kant av kledningen, noe som er essensielt for å forebygge fuktskader og råte.

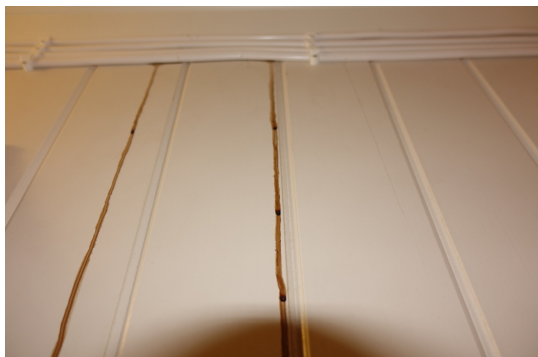
- Det er påvist fuktskjolder/skader i takkonstruksjonen.

Det er registrert bulinger og merker etter fukt i overgang vegg/ himling på soverommet mot syd. Det er videre registrert sotavrenning fra pipen. Hele konstruksjonen er gjenbygget og det er ikke mulig å få kontrollert oppbyggingen av konstruksjonen, med lufting etc.

Utilstrekkelig lufting ved takkonstruksjon kan føre til opphopning av fukt i takkonstruksjonen, noe som øker risikoen for kondens og fuktskader. Det anbefales at en overvåker området ved overgang vegg/ tak for endringer.

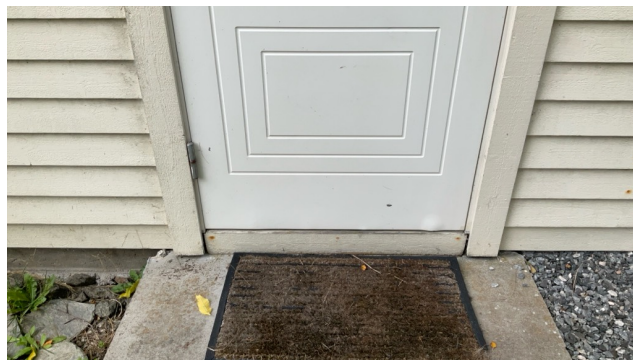
- Det er påvist avvik rundt innsettingsdetaljer.
- Karmene i dører er værslitte utvendig og det er sprekker i trevirket. Det er registrert svelling i dør bladet i underetasjen.

- Det må foretas lokal utbedring.

Det må påregnes vedlikehold og oppgraderinger.

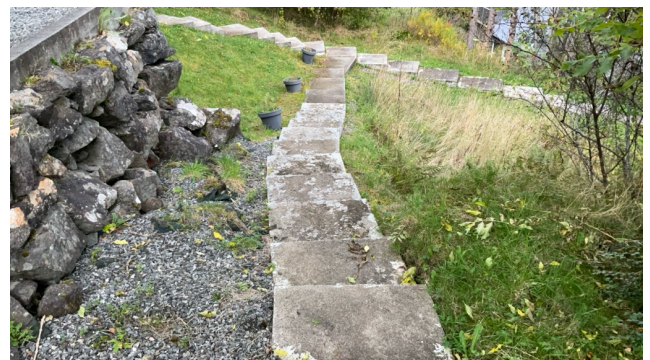
- Det er ikke montert rekkverk.
- Betongtrapp har mindre sprekker/skader

- Påviste skader må utbedres.

Det er på denne trappen påregnelig med oppgraderinger med utbedringer og vedlikehold. Det må etableres rekkverk/ håndløper på begge sider av kjellertrapp for å tilfredsstille dagens forskrift.
