Digital salgsoppgave

Takk for din interesse for
Brattvåggata 43

Tilstandsrapport

ENEBOLIG

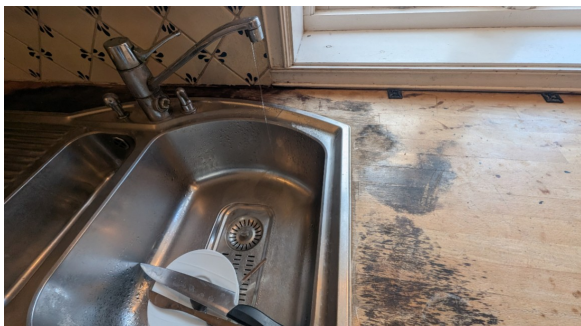
- Målt ca 35 mm avvik på kjøkkenet i hovedetasjen.
- Målt ca 20 mm avvik på kjøkkenet i loftsetasjen.

- Målt høydeforskjell på over 30 mm gjennom hele rommet. Tilstandsgrad 3 gis med bakgrunn i standardens krav til godkjente måleavvik.

Benkeplate.

Gulv på kjøkkenet.
