# Tilstandsrapport

Enebolig

Leirvikvegen 23, 6057 ELLINGSØY

Befaringsdato: 08.01.2026

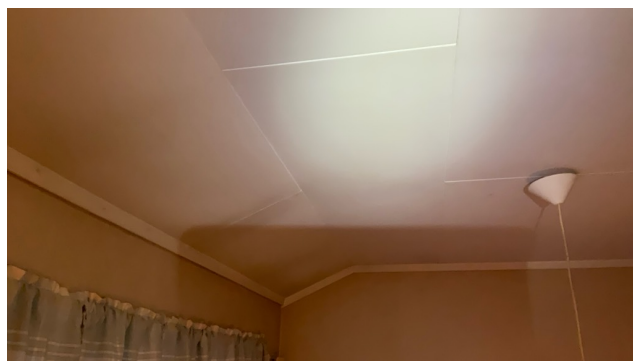
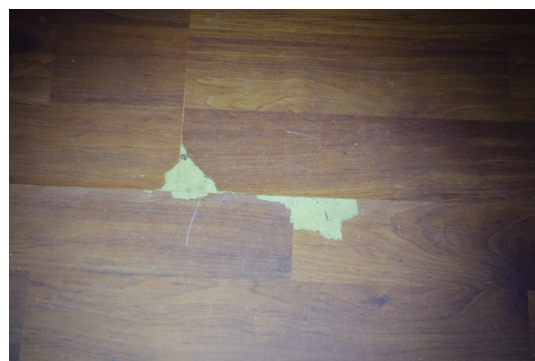
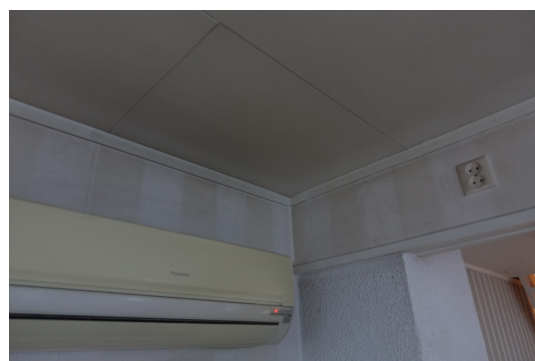
## TG 2 Etasjeskille/gulv mot grunn

I underetasjen er det betongplate, ellers er det etasjeskille av trebjelkelag og med betongdekke.

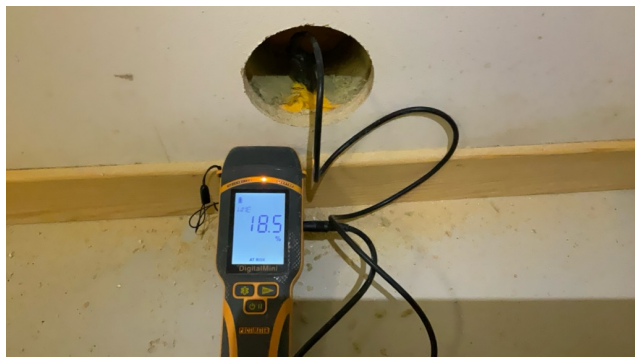
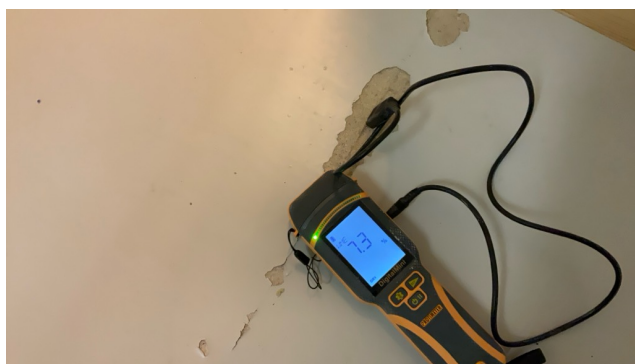
## ! TG 3 Rom/ sjakt bak grunnmur

*Punktet må sees i sammenheng med 'Drenering'*

Avtrekksviften bør kontrolleres av fagfolk før bruk, da rustdannelser kan medføre redusert funksjon og økt risiko for feil eller brann.

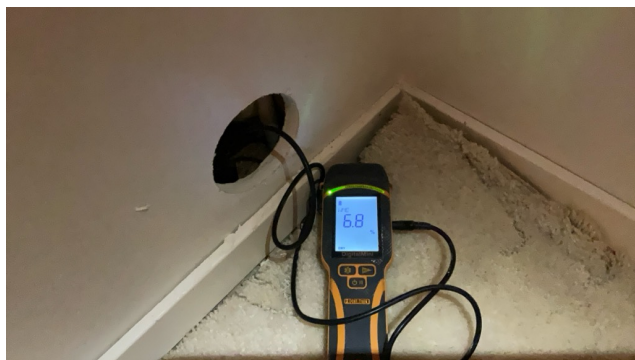
KJELLER > BAD

## TG 3 Generell

Ved renovering må også tekniske installasjoner som vann- og avløpsrør, ventilasjon, varmesystem og elektrisk anlegg også fornyes.

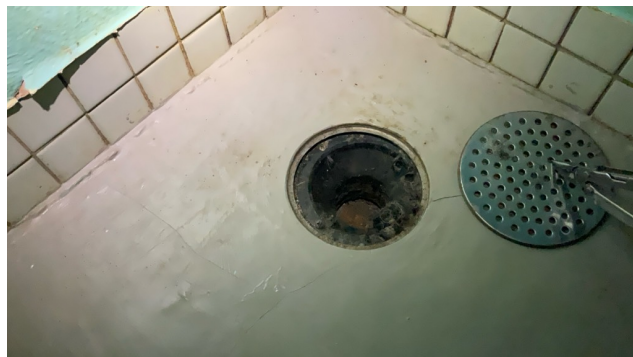
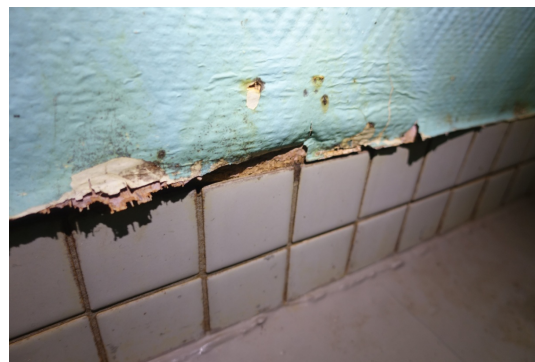
KJELLER > BAD

## TG 3 Tilliggende konstruksjoner våtrom

Ved renovering må også tekniske installasjoner som vann- og avløpsrør, ventilasjon, varmesystem og elektrisk anlegg også fornyes.

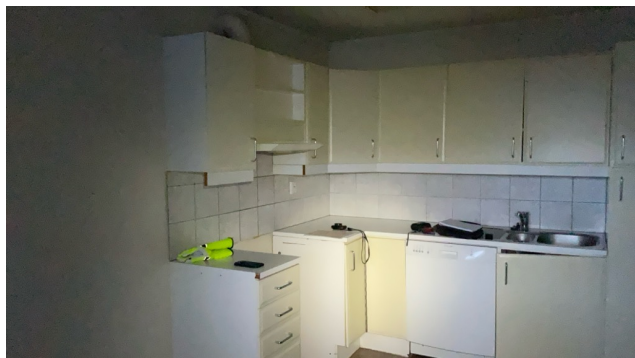
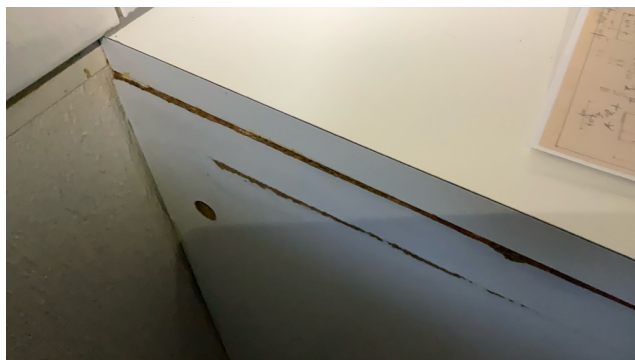
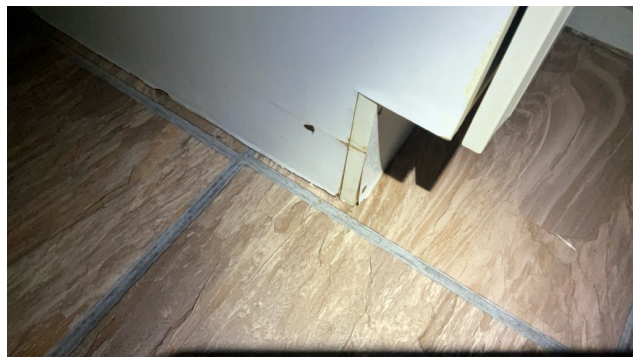
## KJELLER > KJØKKEN

### TG 2 Avtrekk

Is i sisterner og istapper fra blandedbatterier indikerer fare for frostsprengning, og tiltak bør iverksettes for å forhindre ytterligere skader.

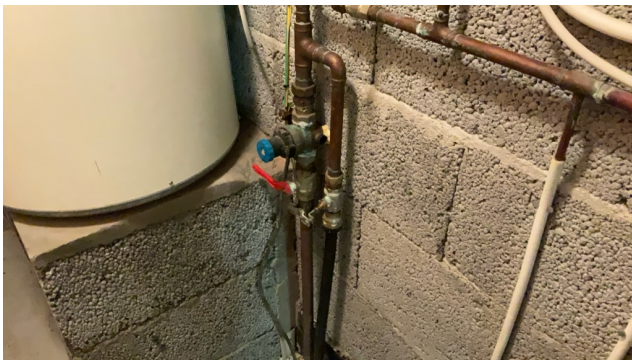
## TG 2 Avløpsrør

Det er observert avløpsrør av plast i boligen. Røropplegget er fra byggeår.
