Digital salgsoppgave

Takk for din interesse for
Einehøgda 5

1520 Ørsta - 18/343/0/0

Adresse	Einshøgda 5 6154 ØRSTA	Tilleggsnavn		Kirkesogn	Ørsta
		Grunnkrets	Moe-Nupen	Valgkrets	SENTRUM KRINS

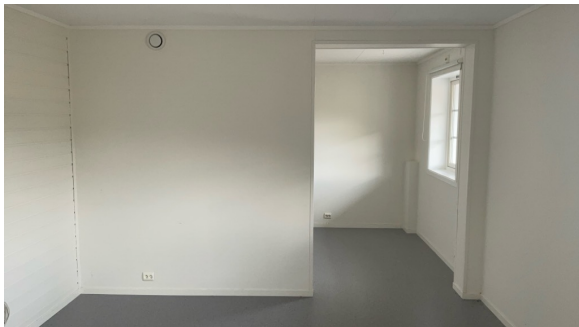
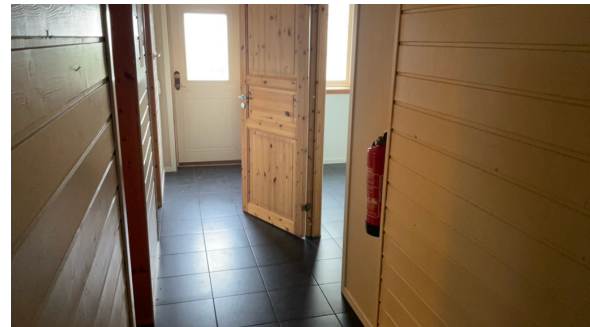
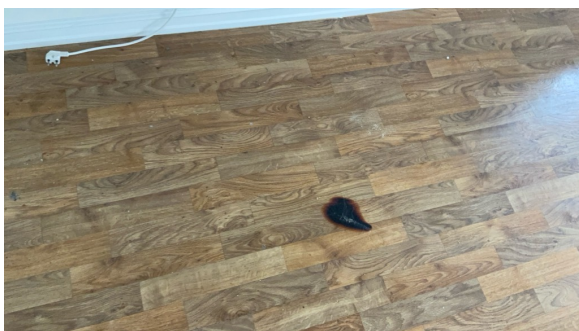
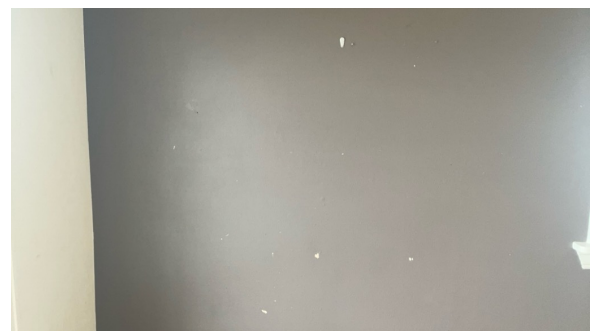
TG.2 Etasjeskille/gulv mot grunn

Etasjeskiller er av trebjelkelag. Stikkprøver på totalplanhet: Målt avvik på mellom +/- 5 mm i h.etg. og +/- 8 mm på loft.

- Målt høydeforskjell på mellom 10 - 20 mm innenfor en lengde på 2 meter. Tilstandsgrad 2 gis med bakgrunn i standardens krav til godkjente måleavvik.

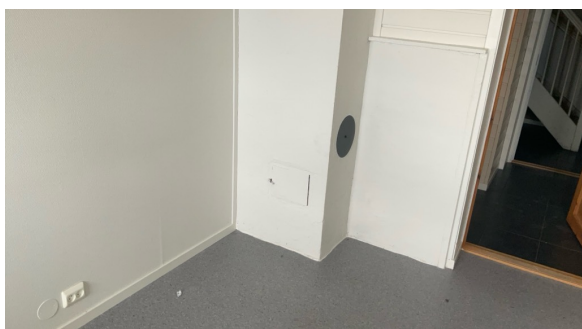
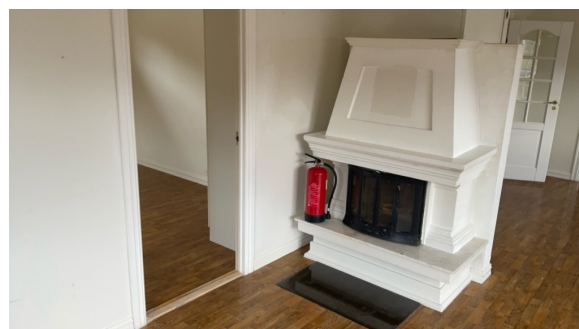
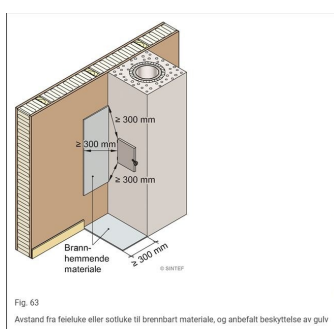
TG 1 Rom Under Terreng

Gulvet har belegg og er av betong. Veggene har plater. Hulltaking er foretatt uten å påvise unormale forhold. Hulltaking er foretatt ved/i Soverom . Fuktkvotemåling (vekt%) i konstruksjonen ble målt til 13, mellom 7 til 14 dvs tørt, ved vår befaring.

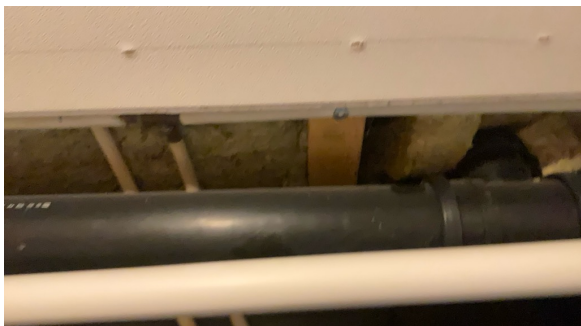
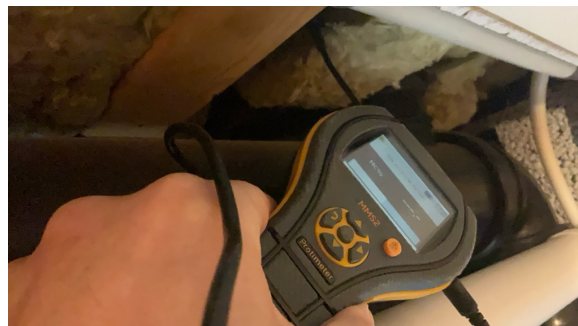
H.ETASJE > BAD H.ETG. 4,9 M²

- Det er vindu/dør med ikke fuktbestandige materialer i våtsonen (ved vask, dusj, badekar, osv.), løsningen eller byggematerialet er uegnet.

- Uegnede materialer må fuktbeskyttes/utskiftes.

Men bruk av dusjkabinett minimerer også at det er fukt på avveie, og bad fungerer med avviket med avstand til dør/vindu.

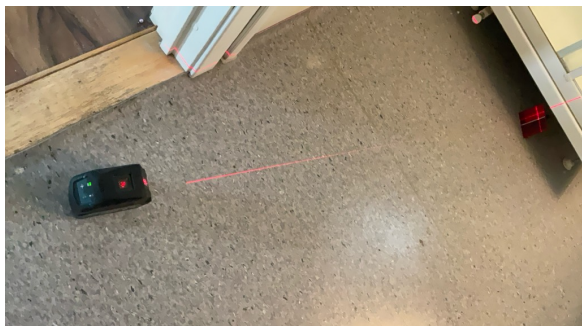
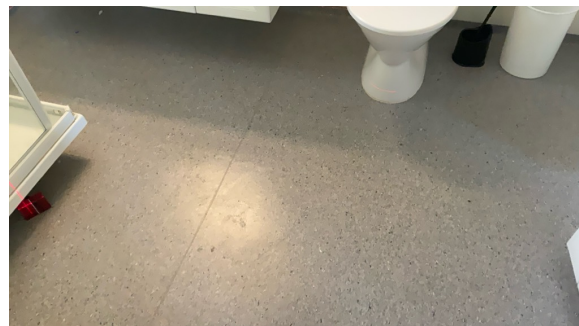
H.ETASJE > BAD H.ETG. 4,9 M²

- Sluket må sjekkes og rengjøres jevnlig.
- Eldre sluk av plast er ofte utsatt for lekkasjer og særlig i overganger. Eventuelle lekkasjer kan medføre fuktskader på tilliggende konstruksjoner.
- Når sluket har begrenset tilgang, er det vanskelig å rengjøre sluket og å inspisere den for å oppdage skader i membranen/fuger rundt sluket, som er avgjørende for å forhindre lekkasjer.

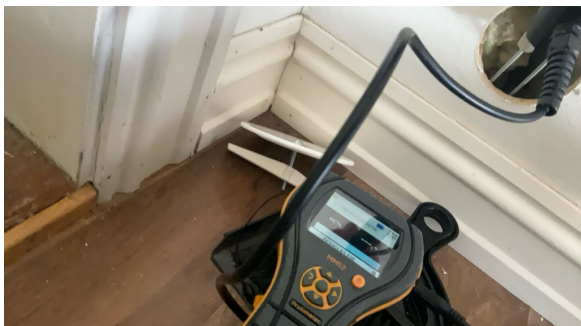
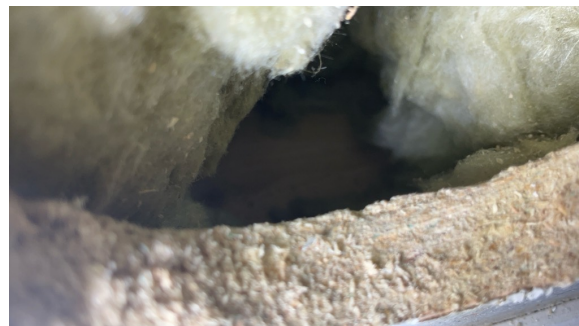
LOFT > BAD LOFT 13,9 M²

- Det er vindu/dør med ikke fuktbestandige materialer i våtsonen (ved vask, dusj, badekar, osv.), løsningen eller byggematerialet er uegnet.

- Dersom det ikke gjøres tiltak, kan dette medføre oppfukning, oppsvelling og forringelse av materialer over tid og fuktskader på tilstøtende konstruksjoner.

Bruk av dusjkabinett minimerer også at det er fukt på avveie.

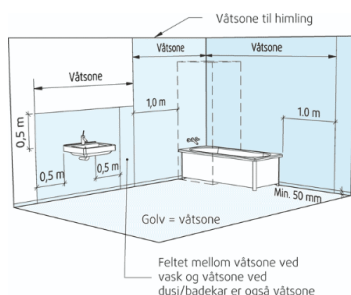
LOFT > BAD LOFT 13,9 M²

- Det er påvist avvik i fallforhold til sluk i forhold til krav i forskrift på byggetidspunktet.

- Til tross for avviket i fall/høydeforskjell til sluk, vil gulvet fortsatt kunne lede vann mot sluket, men med redusert effektivitet. Dette kan potensielt øke risikoen for vannansamling i enkelte områder av badet.
- Et bad med manglende/ redusert fall til sluk blir mindre funksjonelt og sikkert for brukeren. Dette kan medføre stående vann på gulvet, vann som ikke ledes effektivt til sluket, økt risiko for at vann renner ut av rommet og redusert sklisikkerhet på gulvet.

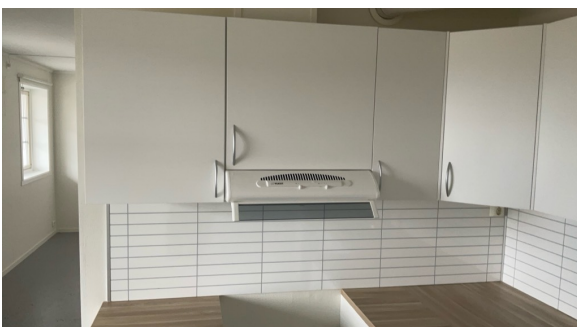
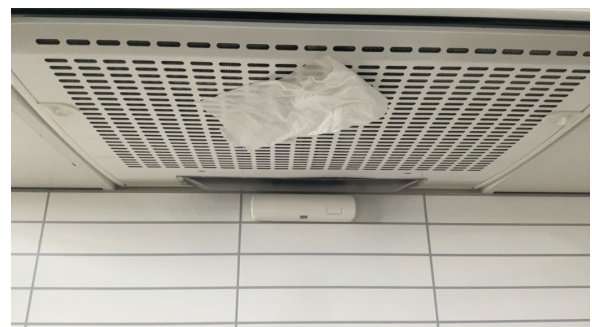
H.ETASJE > KJØKKEN 23,2 M²

- Det må påregnes lokal utbedring/utskiftning.

Det er ikke behov for utbedring, men påregnelig med utskiftning av kjøkkeninnredningen da det er en del endret bruksfunksjoner/løsninger som normalt for et kjøkken utfra det som er kjøkken i en bolig i dag.

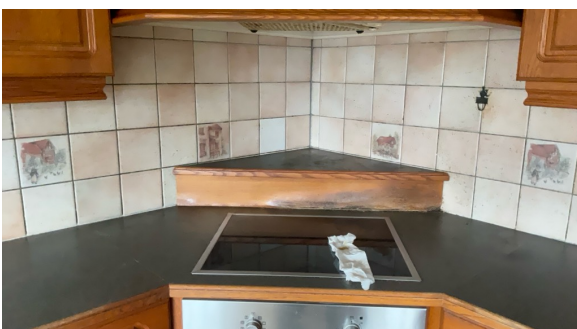
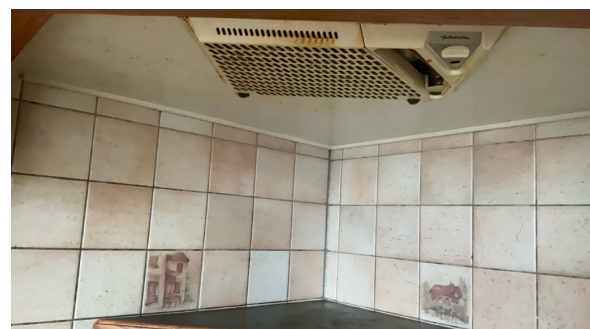
Vurdering av avvik:

Konsekvens/tiltak

- Avtrekksystemet må utbedres.

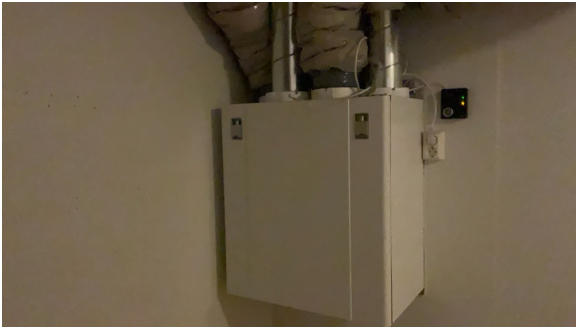
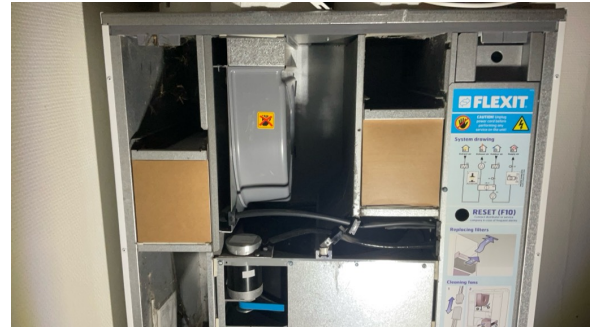
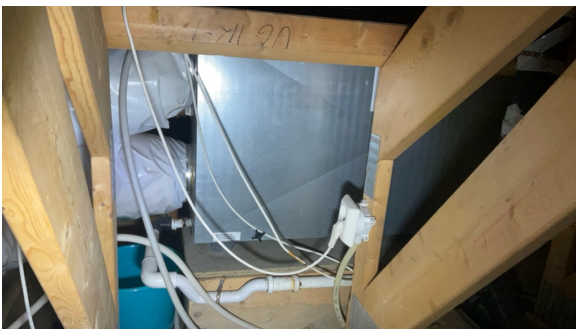
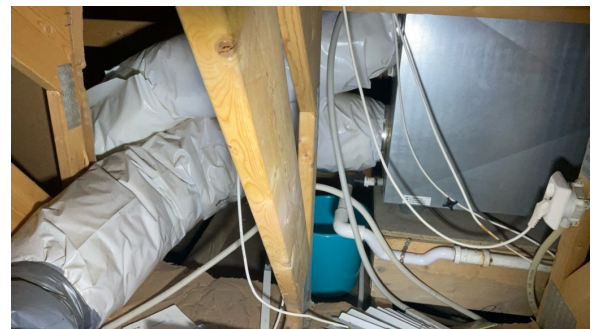
TG.2 Varme

Vurdering av avvik:

- Det er påvist andre avvik:

- Det må foretas tiltak for å lukke avviket.

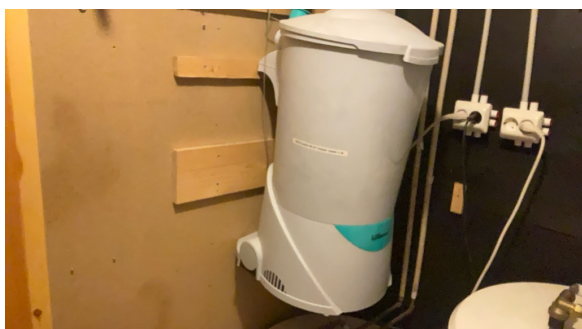
Eldre sentralstøvsuger med aggregat på bod, for hoveddel, kan påregnes utskiftet pga alder.

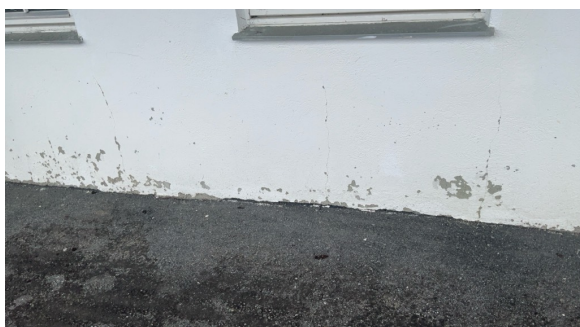
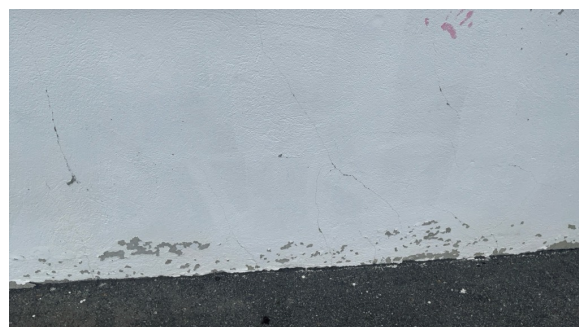
Vurdering av avvik:

- Grunnmuren har sprekkdannelser.

Konsekvens/tiltak

- Lokal utbedring må utføres.
