# Digital salgsoppgave

Takk for din interesse for  
Huldalsvegen 18

Befaringsdato: 05.09.2025

# Sammendrag av boligens tilstand

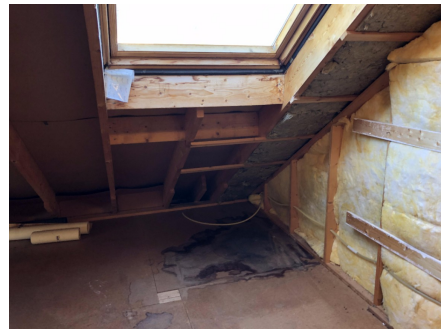
## TG 3 Vinduer

Boligen har malte trevinduer med 2-lags glass.

**Kostnadsestimat: 100 000 - 300 000**

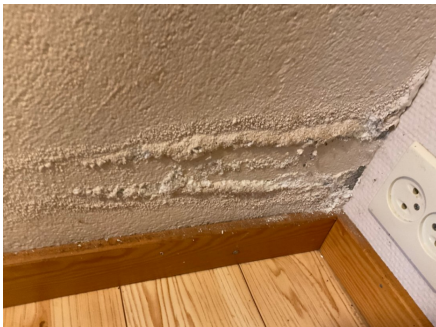
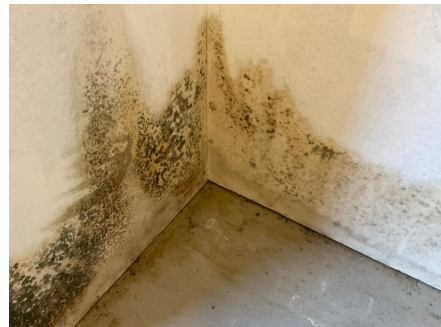
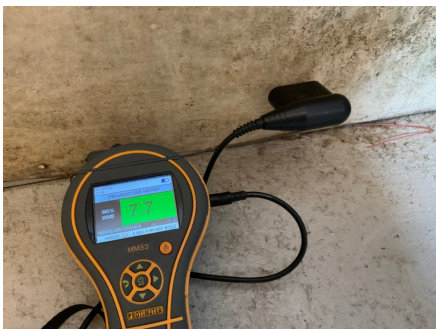
### TG 3 Overflater

I 2 av bodene er det sopp og fuktskjolder på veggplater, områdene er tørre ved befaring. Overflater er tilårskomne og det er påregnelig med overflate oppussing.

Veggplater med fuktskjolder og sopp på boder må skiftes ut.

Det er påregnelig med overflateoppussing.

**Kostnadsestimat: 10 000 - 50 000**

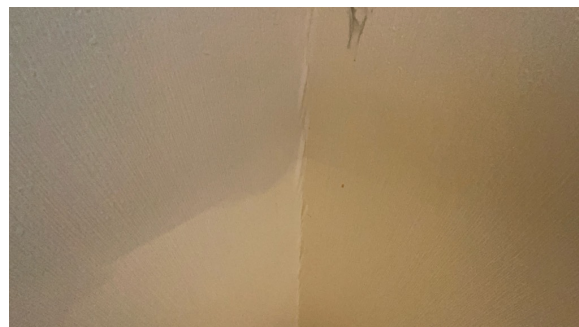
### TG 2 Overflater - 2 etg

I hovedetasjen er det laminatgulv og vegg-til-vegg teppe på gulv, tapet og malt strie på vegger, og himlingsplater i innvendige tak. I vindfang er det flis på gulv, og i trapperepos er det gulvbelegg.

Overflateoppussing må påregnes.

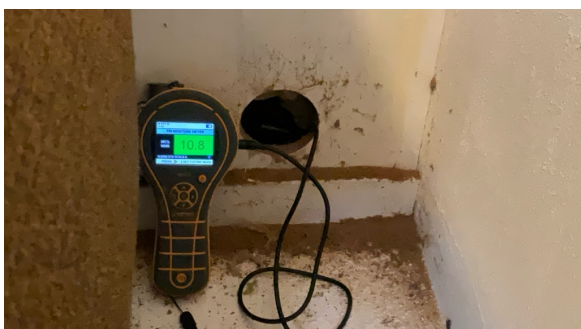
### TG 1 Tilliggende konstruksjoner våtrom

Hulltaking er foretatt i vegg i naborom bak dusj, uten å påvise unormale forhold, det ble her målt 11% i trevirket som er tørt.

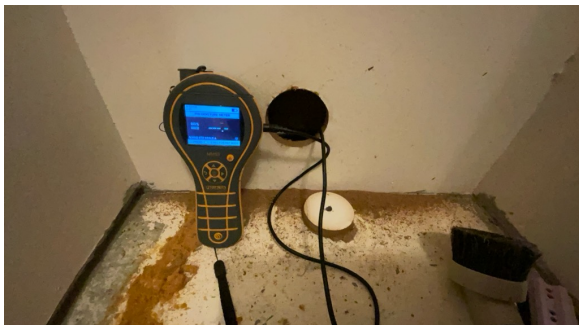
### TG 3 Generell

- Manglende oppgradering av våtrommet medfører høy risiko for at konstruksjonene ikke vil tåle vanlig bruk av vann eller lekkasjer. Dette kan føre til fuktskader på tilstøtende konstruksjoner.

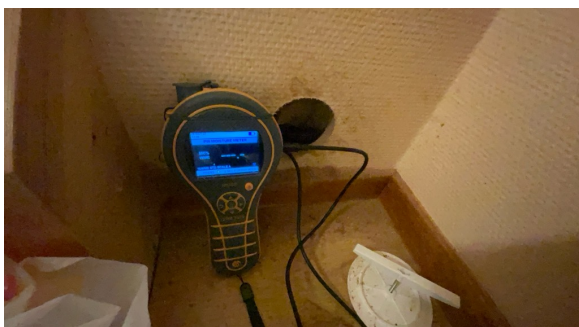
### TG 3 Generell

- Våtrommet må totalrenoveres. Alle forhold med tettesjikt, våtsone, sluk m.m. må dokumenteres.
- Manglende oppgradering av våtrommet medfører høy risiko for at konstruksjonene ikke vil tåle vanlig bruk av vann eller lekkasjer. Dette kan føre til fuktskader på tilstøtende konstruksjoner.

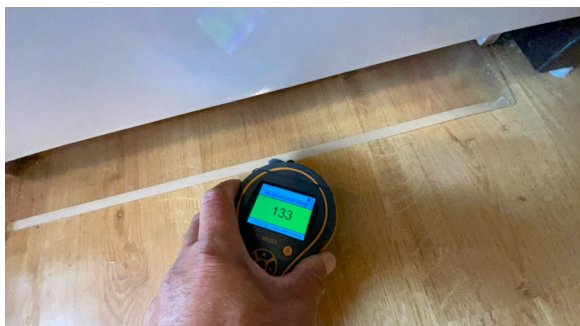
- Det er påvist skader/fuktskjolder i kjøkkengulvet.

Det er påregnelig med utskiftning av laminatgulvet.

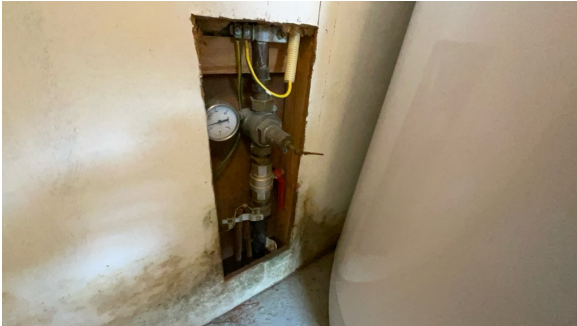
- Det er ikke behov for utbedringstiltak siden anlegget fungerer i dag, men ut ifra alder kan skader plutselig oppstå på eldre anlegg.
- I forbindelse med oppgradering av våtrom vil det være naturlig med utskiftning av rør.
- Tidspunkt for utskiftning av vannledninger nærmer seg.

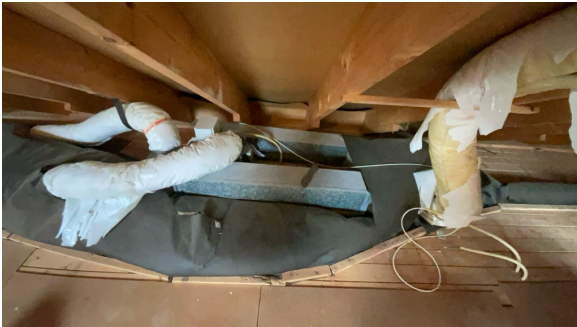
- Eldre avløpsrør har blant annet større sannsynlighet for lekkasjer, noe som kan føre til omfattende og kostbare vannskader i boliger.
- Det er ikke behov for utbedringstiltak siden anlegget fungerer i dag, men ut ifra alder kan skader plutselig oppstå på eldre anlegg.
- I forbindelse med oppgradering av våtrom vil det være naturlig med utskiftning av rør.

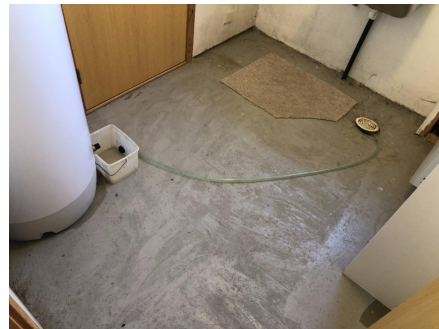
## TG 2 Varmtvannstank

- Det er ikke påvist tilfredsstillende el-tilkobling av varmtvannstank iht. gjeldende forskrift.
- Det er avvik:

På overtrykksventil til varmtvannstanken er det montert en slange som vil lede eventuell utblåsning av vann til sluk, men rommet varmtvannsberederen er plassert i mangler tettesjikt, fare for fuktskade i tilstøtende konstruksjoner ved en eventuell lekkasje fra selve tanken.

- Det bør etableres tilfredsstillende el-tilkobling etter gjeldende forskrift.
- Tiltak:

Det anbefales å ha bereder stående i rom med tettesjikt/membran.

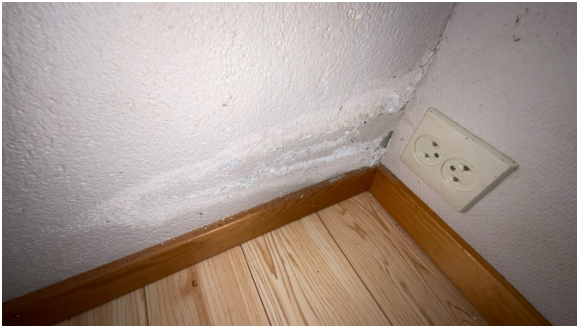
- Mer enn halvparten av forventet levetid på drenering er overskredet.
- Det er avvik:

- Tiltak for redrenering rundt boligen kan ikke utelukkes.

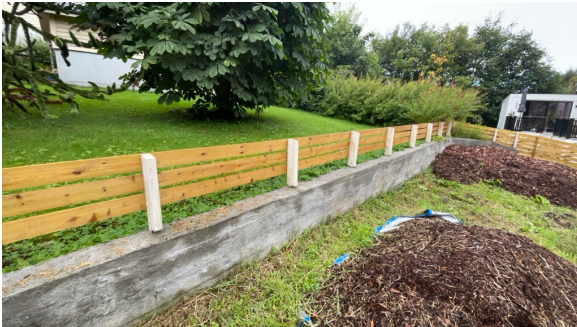
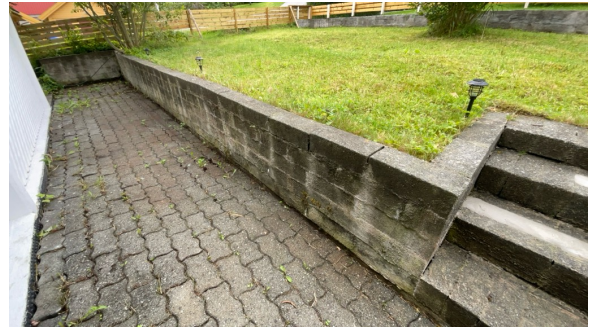
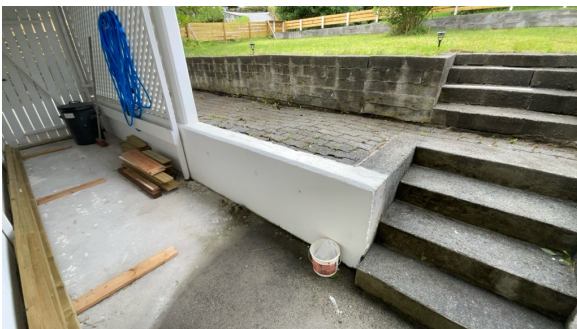
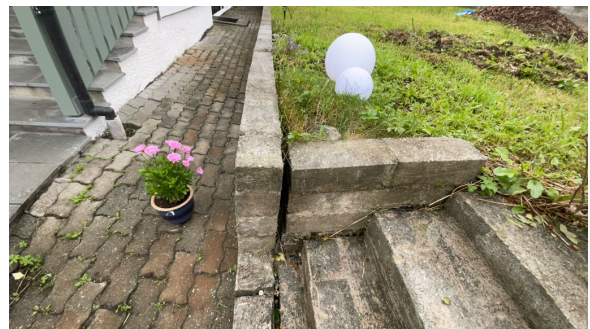
- Det er påvist mindre sprekker og/eller skjevheter i muren.
- Det er avvik:

Det er påregnelig med tiltak på noen forstøtningsmurer som har sprekker, samt maling av noen murer.

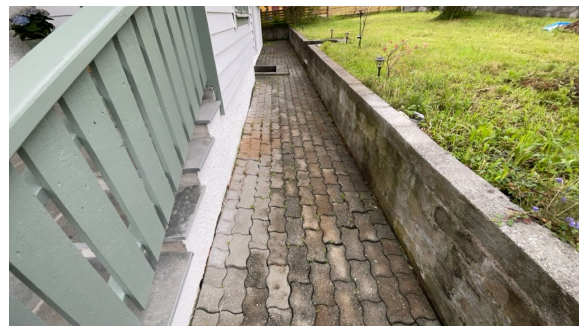
## **TG 2** Terrenghforhold

- Det er påvist dårlig fall eller flatt terreng inn mot grunnmur og dermed muligheter for større vannansamlinger.
- Det er påvist områder på eiendommen med stående vann.
- Det er avvik:

Det er registrert veldig fuktig i plen mot vest, belegningstein på tunet ligger ujevnt og det danner seg dammer av overflatevann ved nedbør, Ved garasjen heller terrenget ned og inn mot garasje.

Forhold vedrørende fuktig plen må undersøkes nærmere, drenering av plenen kan ikke utelukkes.

Det anbefales å planere tunet, og ved fortsatt helning mot garasje bør det monteres slukrister som fører overflatevann bort fra garasjen.
