Digital salgsoppgave

Takk for din interesse for
Indrehovdevegen 94

Tilstandsrapport

Befaringsdato: 01.12.2025

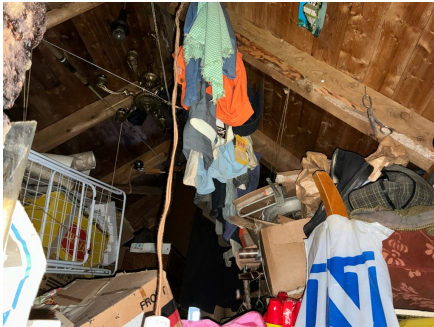
Begrenset tilkomst

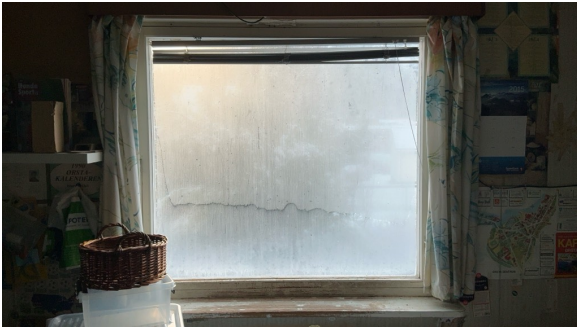
Vindu fra 1976 på soverom loft.

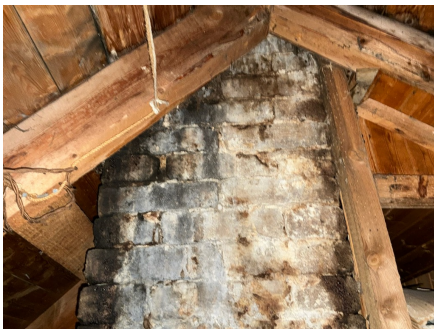
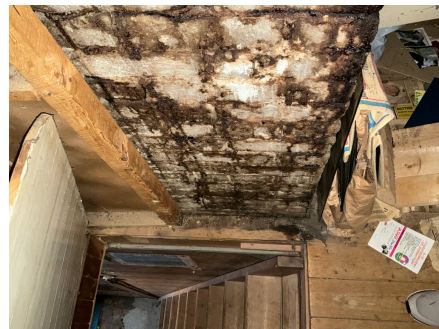
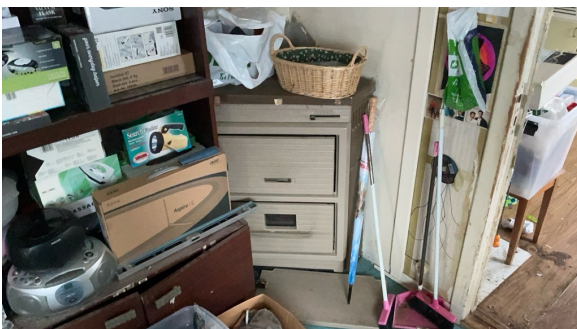
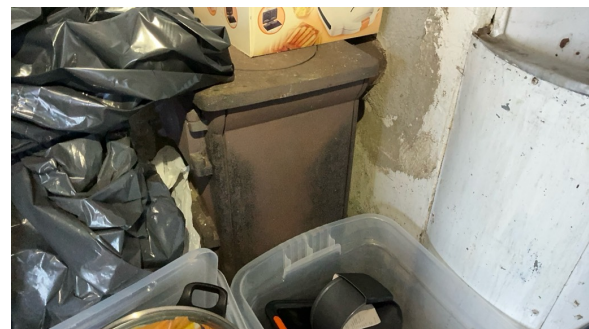
Kostnadsestimat gjelder for rehabilitering av pipe og montering av ny vedovn.

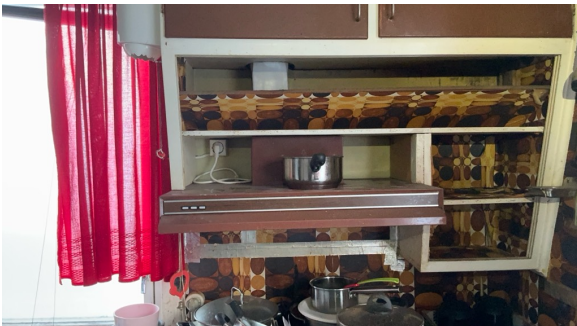
Ventilator er defekt og må skiftes ut.

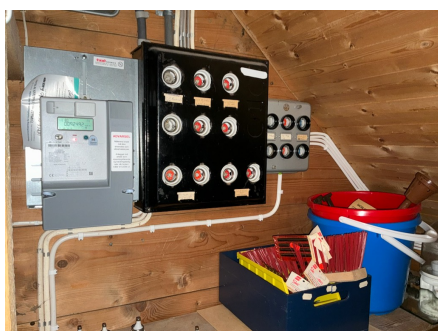
Ja El.-anlegget er av eldre dato, det foreligger ingen samsvarerklæring/dokumentasjon på utførte arbeider. Det må påregnes oppgradering av el-anlegget i sin helhet i forbindelse med renovering av boligen.

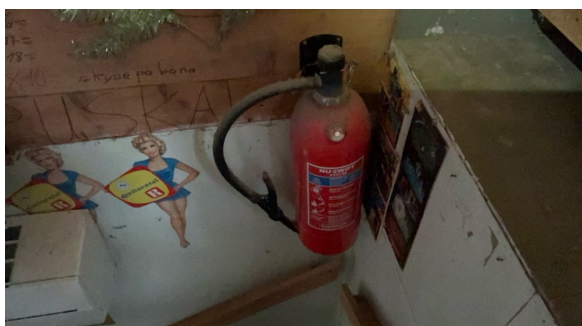
TG 3 Utstyr for varsling og slukking av brann

2. Er det skader på brannslukningsutstyr eller er apparatet eldre enn 10 år?
Ja Ut fra alder på pulverapparat er eldre enn 10 år må disse skiftes med nye for å lukke avviket.

4. Er det skader på røykvarslere?
Nei Det mangler røykvarslere i boligen.

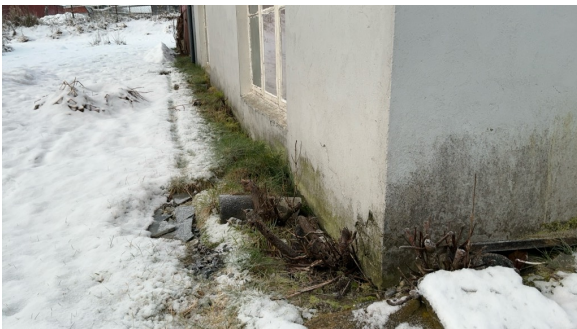
Fuktsikring og drenering

- Det mangler, eller på grunn av alder er det sannsynlig at det mangler, utvendig fuktsikring av grunnmuren ved kjeller/underetasje.
- Mer enn halvparten av forventet levetid på drenering er overskredet.
- Det er ut ifra observasjoner konstatert at drenering/tettesjikt har funksjonssvikt/svært begrenset effekt.

- Fuktsikring av muren må etableres inkl. klemlist.
- Det må foretas utskiftning av drenering/tettesjikt.

Det må etableres ny drenering og utvendig fuktsikring av grunnmuren for å hindre videre fuktinntrengning i kjeller/underetasje. Konsekvensen av manglende tiltak er økt risiko for fuktskader, muggdannelse og forringelse av bygningskonstruksjonene.

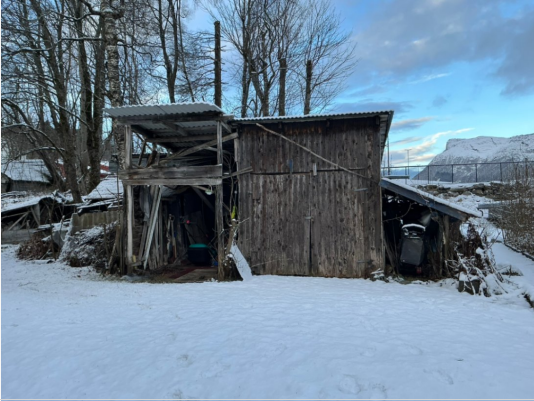
Garasje

Bygget er ikke tilstandsvurdert ihht Forskrift til avhendingslova og NS3600. Dette er kun en enkel beskrivelse.

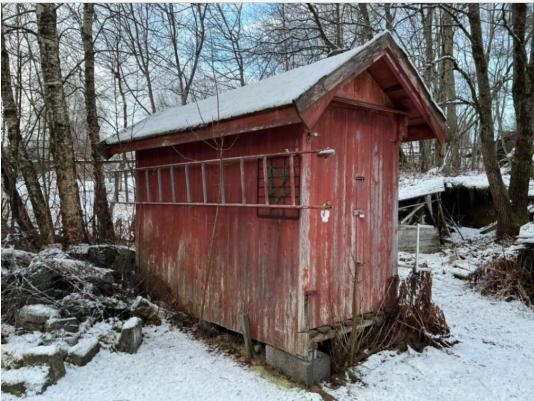
Bod

Bygningen var låst og hengelåsen var frosset på befaringstidspunktet. Gjennom sprekker i konstruksjonen kunne det observeres at hele rommet var fylt med søppelsekker helt opp mot taket. Det ble derfor ikke gjennomført målinger av bygningen.
