# Tilstandsrapport

Fritidsbolig

Alvikvegen 404, 6019 ÅLESUND

Rapportdato: 17.11.2025

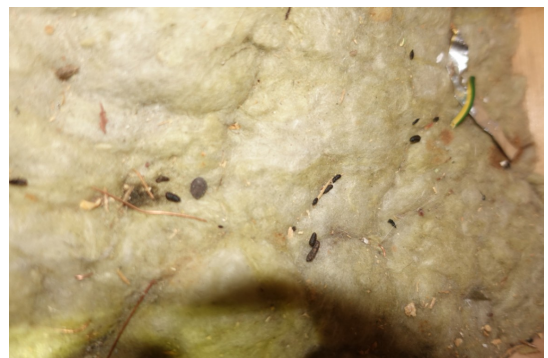
Museavføring i lofts-konstruksjon betyr at det er eller har vært mus der, og dette kan føre til dårlig lukt, helsefare, ødelagte materialer og kostbare reparasjoner. Ytterligere undersøkelser anbefales for å avklare forholdet. Det kan ikke utelukkes at lignende forhold også er andre steder i boligen.

- Lufting/ventilering bør forbedres.

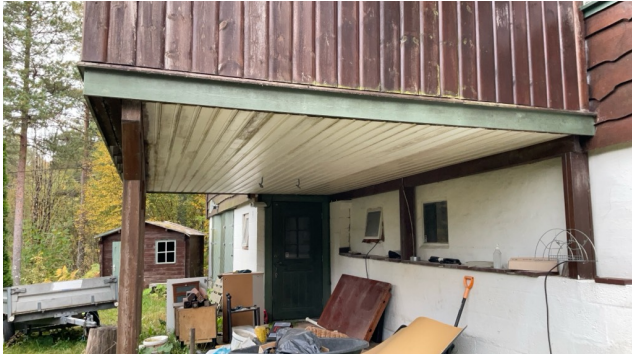
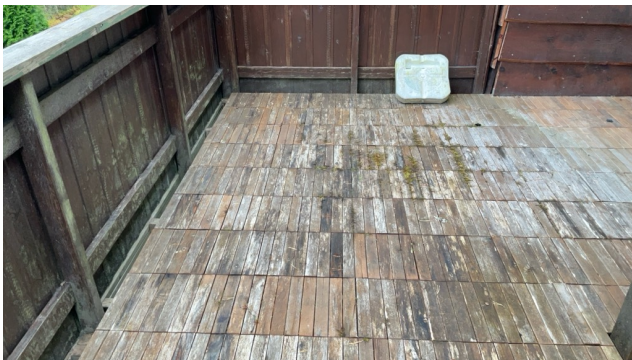
## ! TG 3 Carport

Det er tilbygget carport med flatt tak med papp og tremme oppå. Inne i carporten er det målt høyde på ca 1,85 meter, men med varierende høyde. Carporten er oppført med yttervegger i betongmurstein. Det er lagt et tak i trebjelkelag med taktro, papp og tremme.

Det anbefales å innhente nødvendige godkjenninger og dokumentasjon for carporten, da manglende søknad og tegninger medfører usikkerhet rundt lovligheten og kvaliteten på utførelsen. Konsekvens ved manglende godkjenning kan medføre krav om riving/ fjerning.

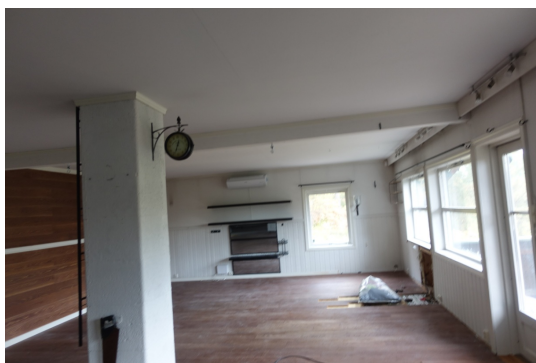
## ! TG 3 Rom Under Terreng

*Punktet må sees i sammenheng med 'Drenering'*

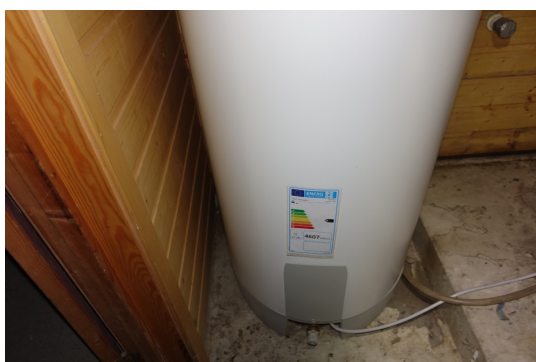
## ! TG 2 Varmtvannstank - 2

Varmtvannstanken er på ca. 120 liter fra 2007.

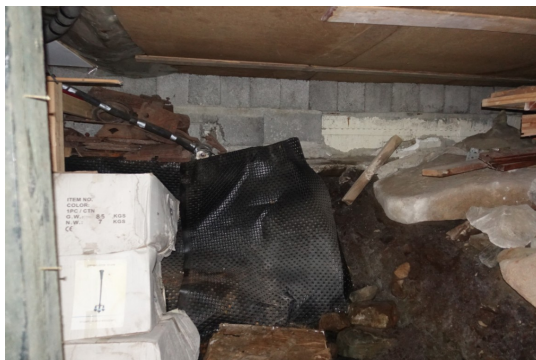
Det er ukjent om det er drenering eller hvilke type drenering/fuktsikring det er rundt boligen.

Manglende eller sviktende drenering medfører økt risiko for fukt- og råteskader i kjeller og omkringliggende konstruksjoner.

Det bør gjennomføres grundigere undersøkelser for å avdekke type og tilstand på eksisterende drenering og fuktsikring.

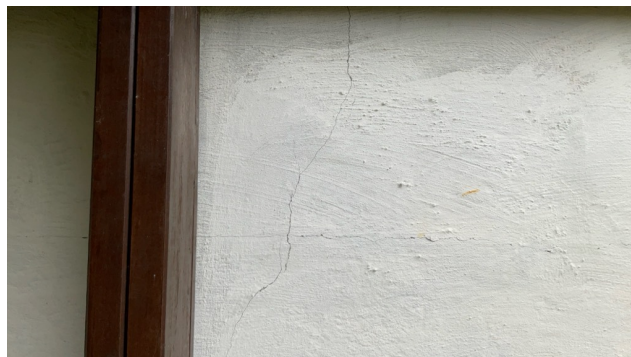
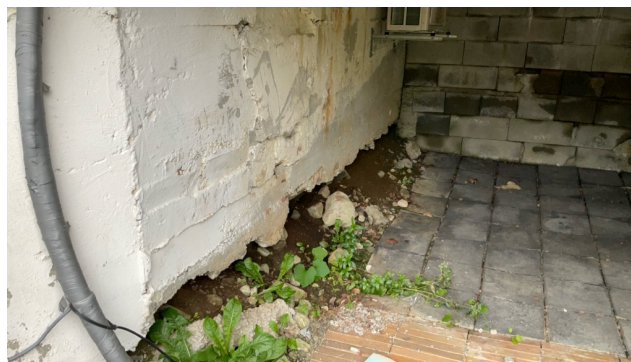
## ! TG 3 Grunnmur og fundamenter

Grunnmur i spekket betong og med lettklinkerblokk med utvendig pusset og malte flater på de deler av grunnmuren som er synlig. Innvendig er det en del vegger som er innforede og kledde med panel, samt en del vegger med fri mur. Fundamenter betong under grunnmur.

- Det er registrert utsigning av masser under grunnmuren.
- Grunnmuren har sprekke-dannelser.

Det bør gjennomføres grundigere undersøkelser av grunnforholdene og sprekke-dannelsene for å avdekke årsak og omfang.

Nødvendige utbedringer må utføres for å hindre videre setningsskader og redusere risikoen for ytterligere skjevheter eller svekkelse av konstruksjonen.

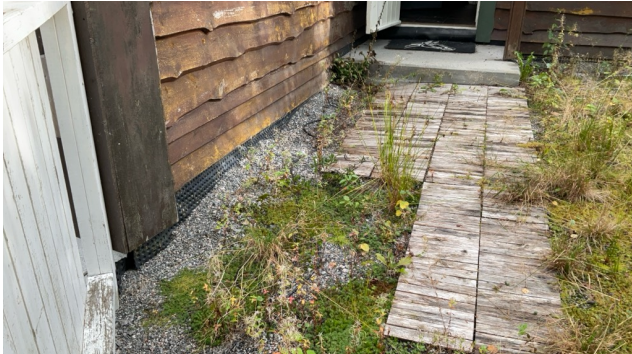
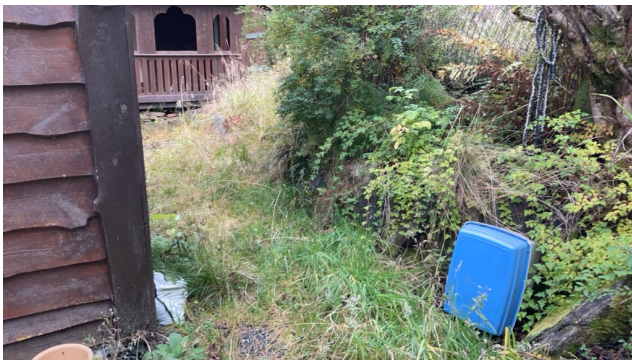
## TG 2 Utvendige vann- og avløpsledninger

Utvendige avløpsrør er av plast. Det er septiktank med overløp til grøft. Utvendige vannledninger er av plast (PEL) og er fra 2016. Det er privat grunnboret brønn.

Strukturelle skader: Betongen kan over tid forvitte, sprekke eller kollapse, spesielt hvis tanken er utsatt for frost, jordtrykk eller overbelastning.

Lekkasje: Sprekker eller skader i betongen kan føre til lekkasjer av urensset avløpsvann, noe som kan forurense grunnvann etc. Reparasjon eller utskiftning av en skadet septiktank kan være kostbart, spesielt hvis forurensning har spredt seg til omkringliggende områder.

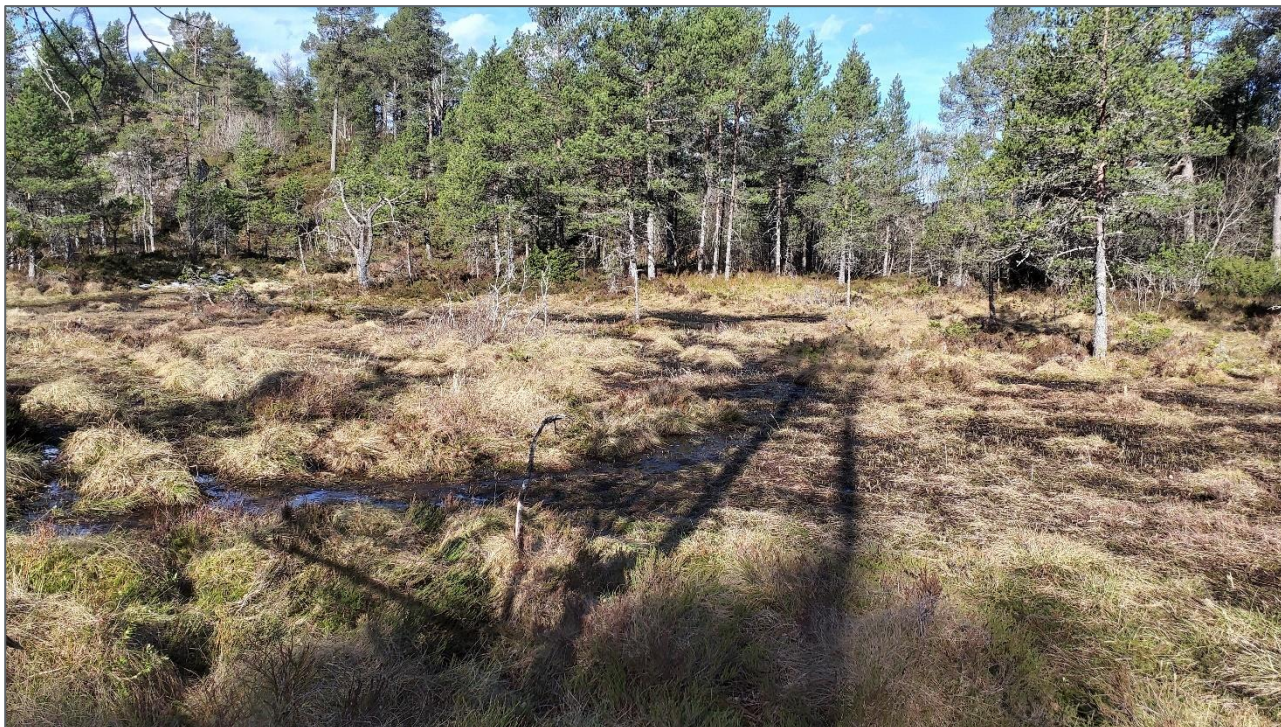
Figur 15: Myrområde sentralt i kartleggingsområdet

Ut ifra topografiske og markfuktighetskart er der vannveier fra høyder (Figur 5). På befaringstidspunktet var det tørt, men med enkelte mindre bekker som ledet ned og sentralt i kartleggingsområdet hvor det var registrert et flatt og myrlendt område (Figur 15).

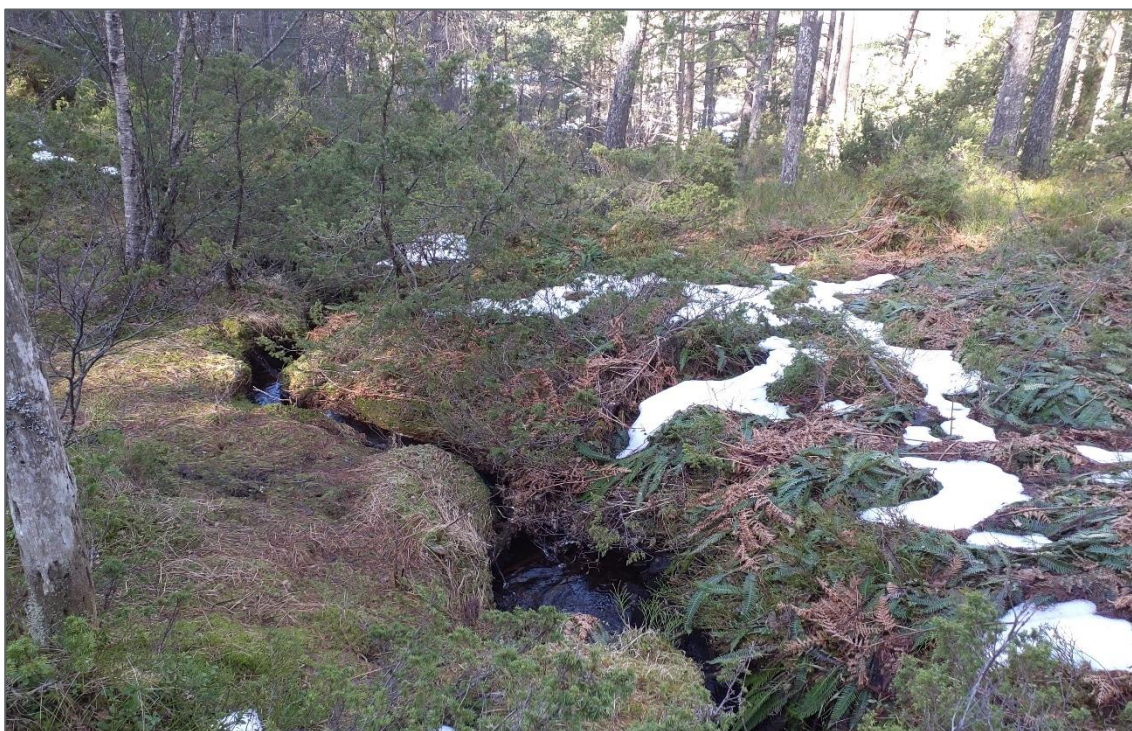
Figur 17: Bekk registrert i kartleggingsområdet.

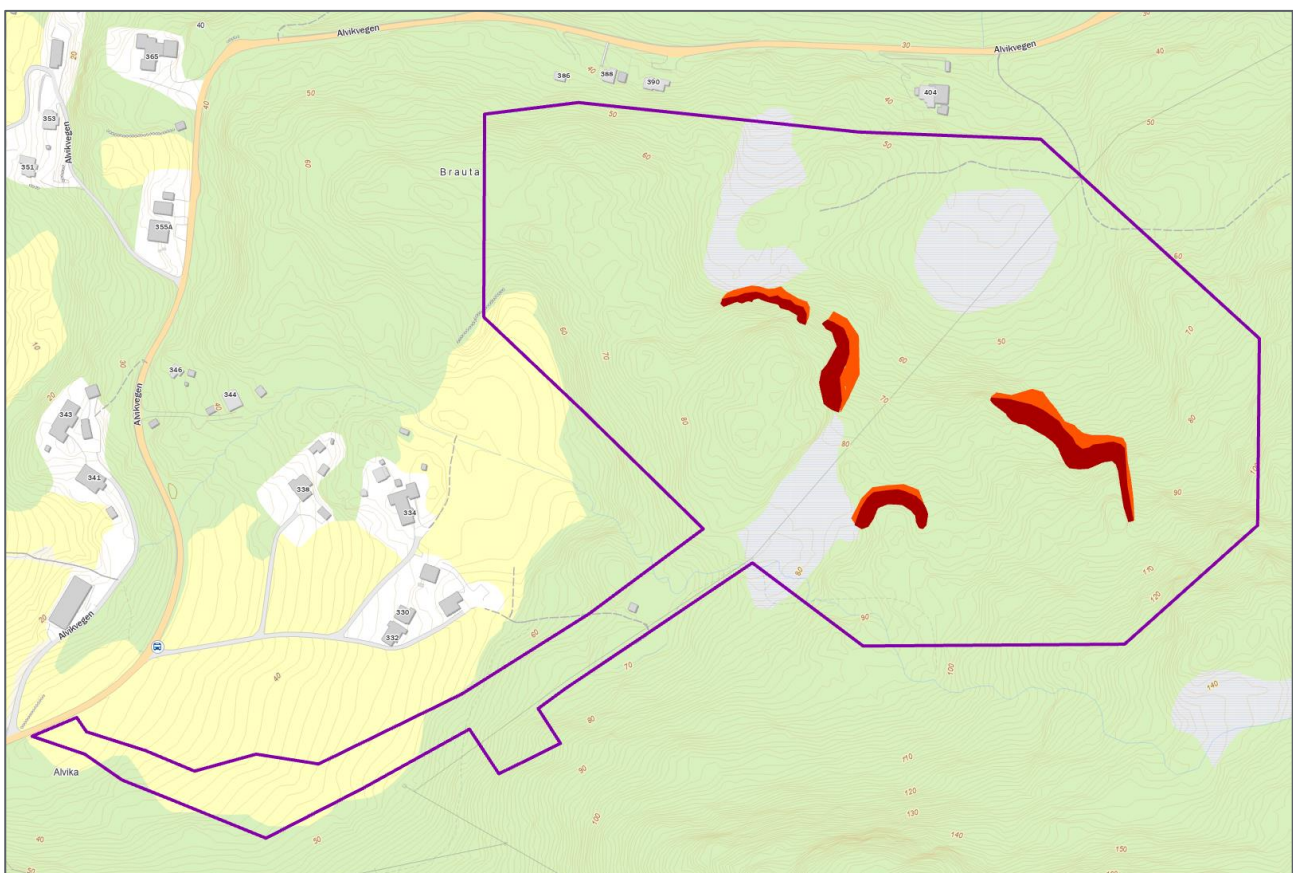
Området er vurdert til å ha en årlig sannsynlighet mindre enn 1/1000 for alle skredtyper, bortsett fra enkelte områder omkring naturlige bratte skrenter, hvor det er registrert store sprekkeavløste blokker.

Figur 18: Faresonekart med faresonene 1/100 markert med mørk rød, 1/1000 oransje.

Det anbefales ikke arbeid eller opphold i området omkring de store skrentene. Alternativt kan det utføres boltesikring av sprekkeavløst berg for å hindre eventuelt nedfall. Dette må detaljprosjekteres.

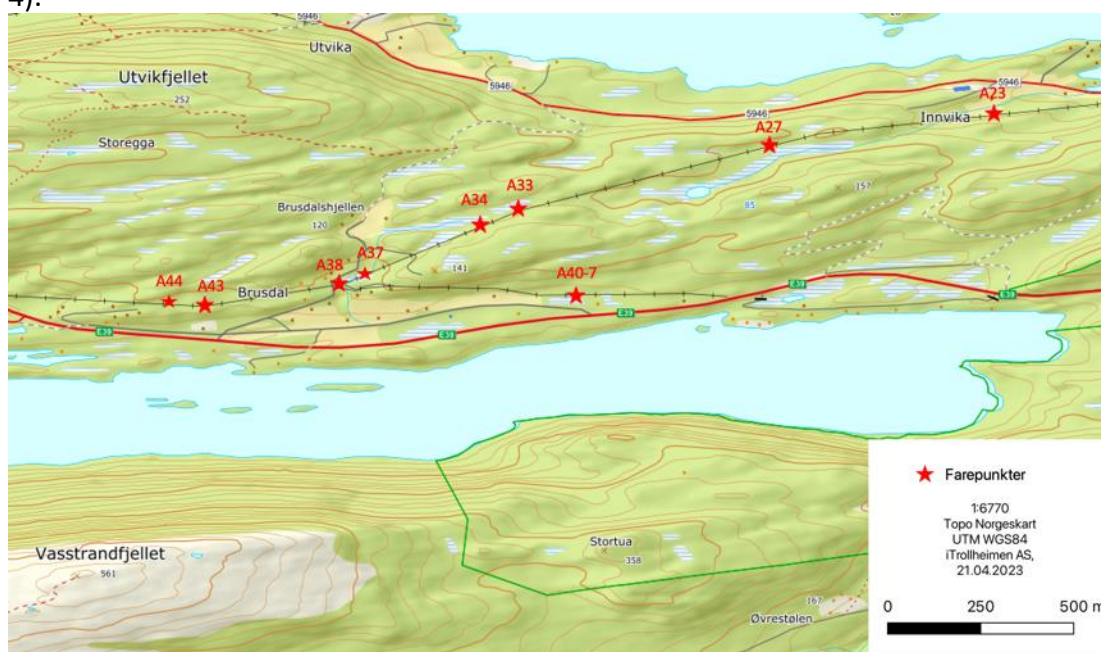
**Figur 2.** Oversiktskart over farepunkt for hubro i prioritetsklasse 1, delstrekk A.

Linjeområdet starter i øst ved Digerneset og går stort sett gjennom bebyggelse og nærme vei. Her går både 22kW og 66kW linjenett parallelt som i seg selv er et kollisjonsreducerende tiltak. Deretter går den gjennom skogsområder over til Brusdal. Enkelte master kan fungere som naturlige sitteplasser i tilknytning åpne områder som myrer/tjern/kulturmark (Fig. 2). Størsteparten av linjen går gjennom tettere skog med høy bonitet som anses som mindre aktuelle jaktområder (Fig. 3 og 4).

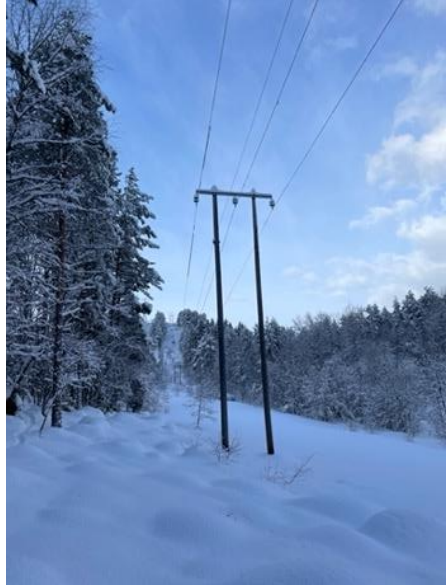
| Punkt A23 | Beskrivelse |
|---|---|
| | <p><b>Situasjon:</b><br/>Stolpe står i nærheten av jorde/kultarbeite.<br/>Potensielt jaktområde</p> <p><b>Prioritert kriterium:</b><br/>Peker seg ut som naturlig sitteplass i åpent landskap.</p> <p><b>Tiltak:</b><br/>Traversforlenger og sitteavviser</p> |

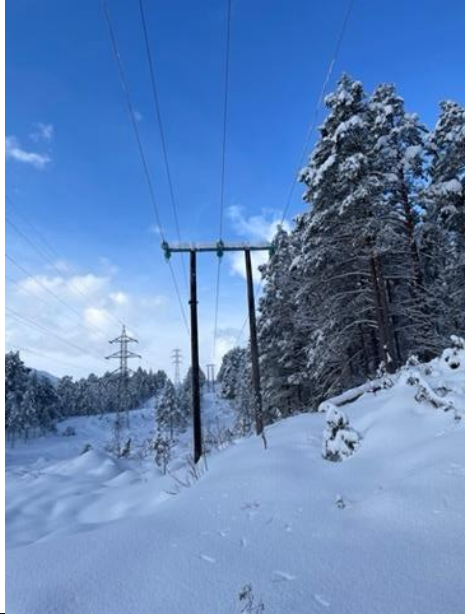
| Punkt A27 | Beskrivelse |
|---|---|
| | <p><b>Situasjon:</b><br/>Naturlig sitteplass mot åpent terreng ved Demmemyrene.</p> <p><b>Prioritert kriterium:</b><br/>Peker seg ut som naturlig sitteplass i åpent landskap.</p> <p><b>Tiltak:</b><br/>Traversforlenger og sitteavviser</p> |

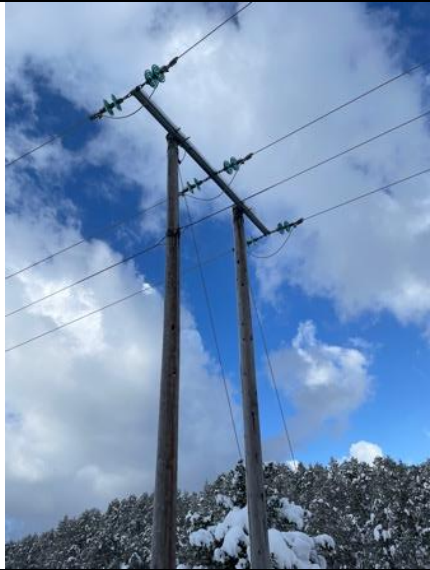
| Punkt A33 | Beskrivelse |
|---|---|
| | <p><b>Situasjon:</b><br/>Naturlig sitteplass mot åpent terreng på høydedrag øst for Demmehaugen.</p> <p><b>Prioritert kriterium:</b><br/>Peker seg ut som naturlig sitteplass i åpent landskap.</p> <p><b>Tiltak:</b><br/>Traversforlenger og sitteavviser</p> |

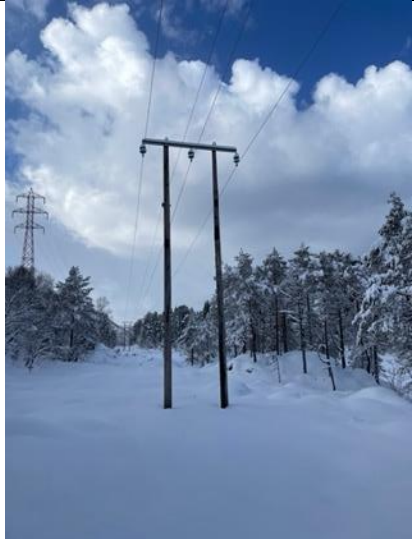
| Punkt A34 | Beskrivelse |
|---|---|
| | <p><b>Situasjon:</b><br/>Naturlig sitteplass mot åpent terreng øst for Demmehaugen.</p> <p><b>Prioritert kriterium:</b><br/>Peker seg ut som naturlig sitteplass i åpent landskap.</p> <p><b>Tiltak:</b><br/>Traversforlenger og sitteavviser</p> |

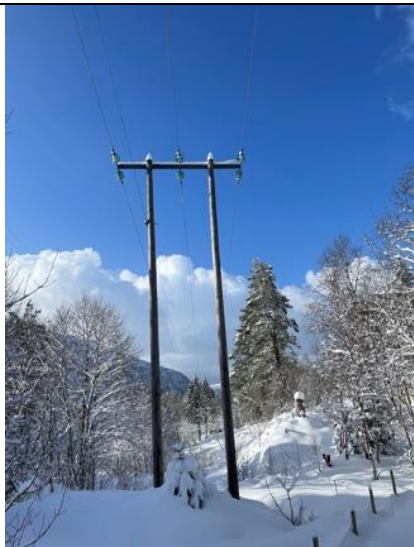
| Punkt A37 | Beskrivelse |
|---|---|
| | <p><b>Situasjon:</b><br/>Naturlig sitteplass mot åpent terreng, kulturlandskap</p> <p><b>Prioritert kriterium:</b><br/>Peker seg ut som naturlig sitteplass i åpent landskap.</p> <p><b>Tiltak:</b><br/>Traversforlenger og sitteavviser</p> |

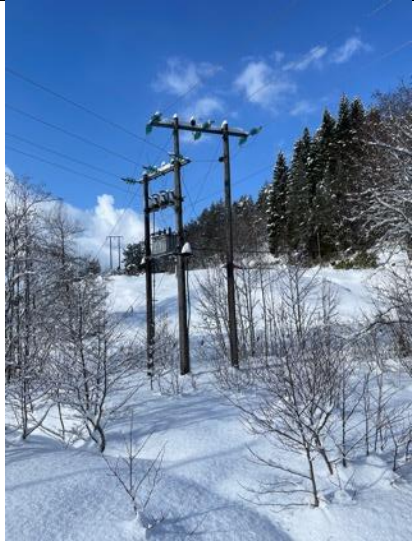
| Punkt A38 | Beskrivelse |
|---|---|
| | <p><b>Situasjon:</b><br/>Stolpe står i kanten av åpent kulturlandskap. Potensielt jaktområde</p> <p><b>Utfordring:</b><br/>Avgreiningsmast med piggisolatorer og stolpemontert transformator</p> <p><b>Tiltak:</b> Anbefalt løsning: Isolere alle seks pigger med Huven Uven med tilhørende 60 - 100 cm av linene på hver side av piggen. Montere isolatorhatt av typen "Huven Uven" eller lignende løsninger på transformatorgjennomføringer, og isolere nedføringsledere og andre komponenter med korte avstander mellom fase-fase og fase-jord.</p> |

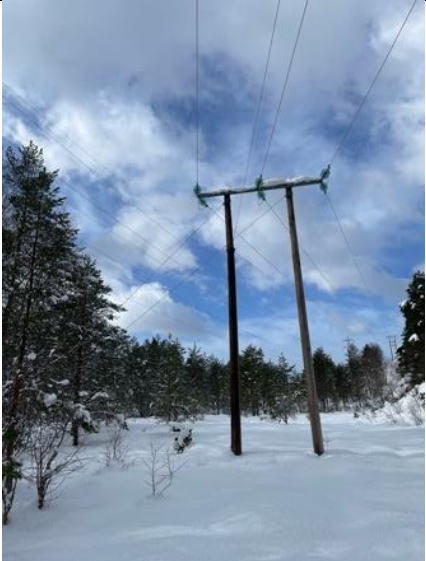
| Punkt A43 | Beskrivelse |
|---|---|
| | <p><b>Situasjon:</b><br/>Stolpe står i kanten av åpent område. Potensielt jaktområde ved Løhaugen</p> <p><b>Prioritert kriterium:</b><br/>Peker seg ut som naturlig sitteplass i åpent landskap.</p> <p><b>Tiltak:</b> Traversforlenger og sitteavviser</p> |

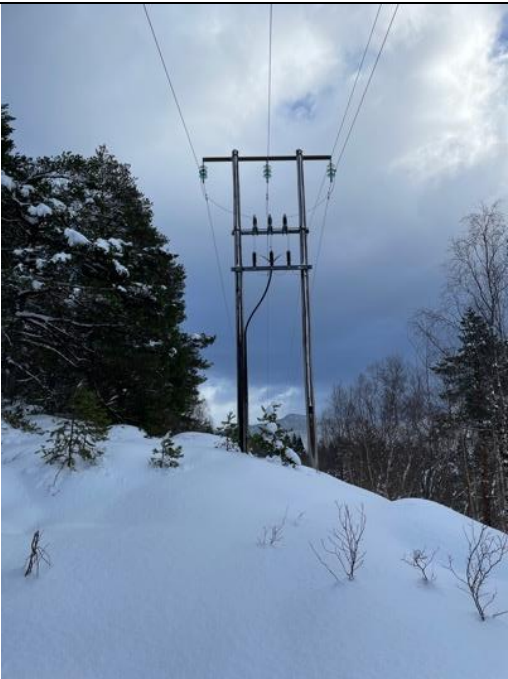
| Punkt A44 | Beskrivelse |
|---|---|
| | <p><b>Situasjon:</b><br/>Stolpe står i kanten av åpent område. Potensielt jaktområde ved Løhaugen</p> <p><b>Prioritert kriterium:</b><br/>Peker seg ut som naturlig sitteplass i åpent landskap.</p> <p><b>Tiltak:</b> Anbefalt løsning: Isolere alle seks pigger med Huven Uven med tilhørende 60 - 100 cm av linene på hver side av piggen. Montere isolatorhatt av typen "Huven Uven" eller lignende løsninger på transformatorgjennomføringer, og isolere nedføringsledere og andre komponenter med korte avstander mellom fase-fase og fase-jord.</p> |

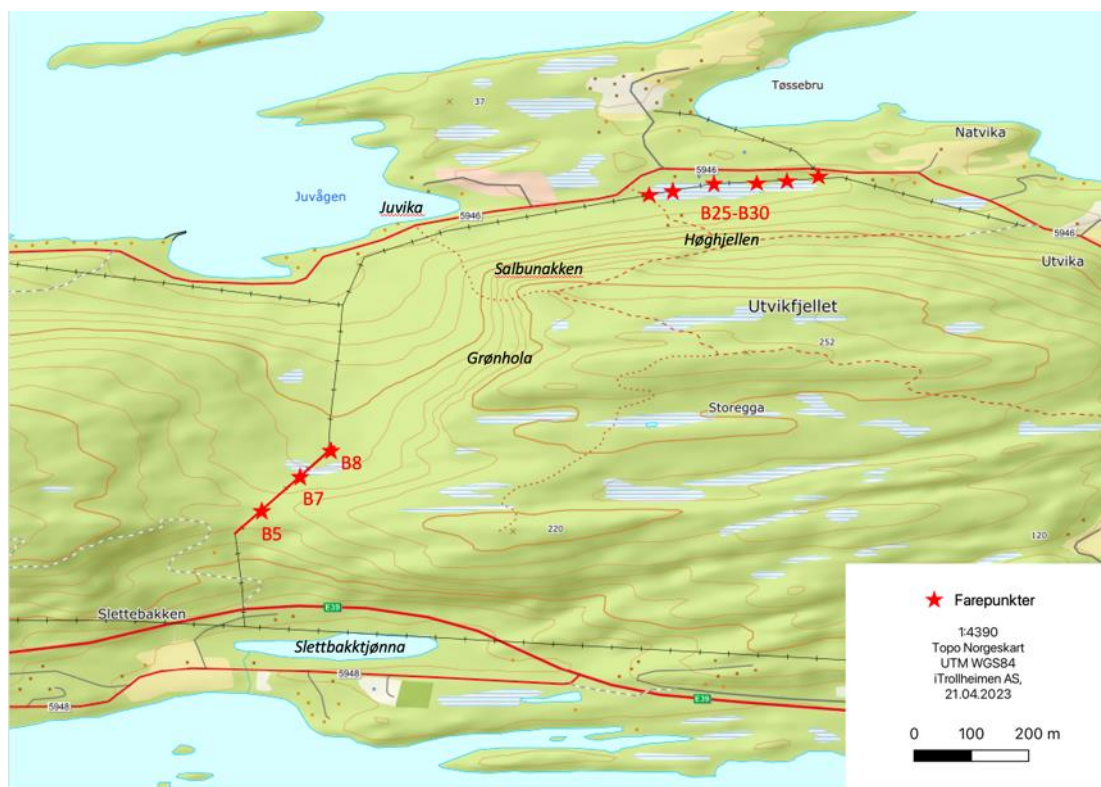
Figur 5. Oversiktskart over farepunkt for hubro i prioritetsklasse 1, delstrekk B.

Linjeområdet starter i sør ved Slettbakktjønna og går på tvers over Holsfjellet nord til Juvika. Dette strekket går over et høydedrag og fortsetter i et dalsøkk langsmed Insteelva. Dalsøkk som terrengformasjon skal i utgangspunktet ikke være en risiko for hubro, men området er relativt åpent med bratt bergvegg i øst ved Grønholå og Salbunakken som anses som potensielt funksjonsområde for arten i form av hekkehabitat. Ved å tenke seg at en hubro følger terrenget vestfra før den skal opp i et potensielt funksjonsområde i bergveggene vil linjetrekket først og fremst kunne være et kollisjonspunkt siden det går på tvers av terrenget. Enkelte mastepunkt kan også fungere som naturlige sittepunkter over åpne områder. Videre nord mot Juvika og øst mot Utvika går linjenettet i tettere skog og mindre aktuelle jaktområder (Fig. 5-7). Den passerer et åpent område nord for Høghjellen som man har historiske rop fra hubro (Anonym pers. medd).

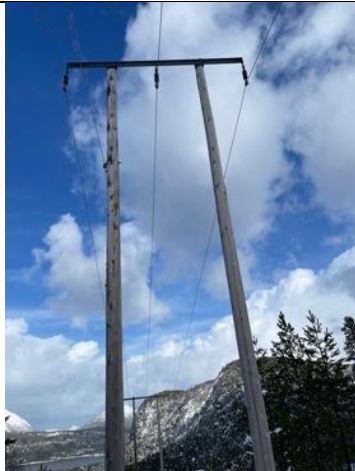
| Punkt B5 | Beskrivelse |
|---|---|
| | <p><b>Situasjon:</b><br/>Naturlig sitteplass mot åpent terreng på høydedrag ved Slettbakk-kleiva.</p> <p><b>Prioritert kriterium:</b><br/>Peker seg ut som naturlig sitteplass mot åpent landskap.</p> <p><b>Tiltak:</b> Traversforlenger og sitteavviser</p> |

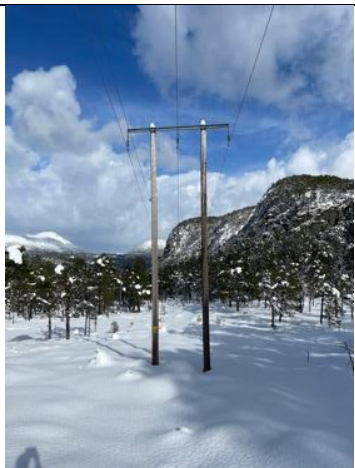
| Punkt B7 | Beskrivelse |

| Punkt B7 | Beskrivelse |
|---|---|
| | <p><b>Situasjon:</b> Naturlig sitteplass mot åpent terreng.</p> <p><b>Prioritert kriterium:</b> Peker seg ut som naturlig sitteplass mot åpent landskap.</p> <p><b>Tiltak:</b> Traversforlenger og sitteavviser</p> |

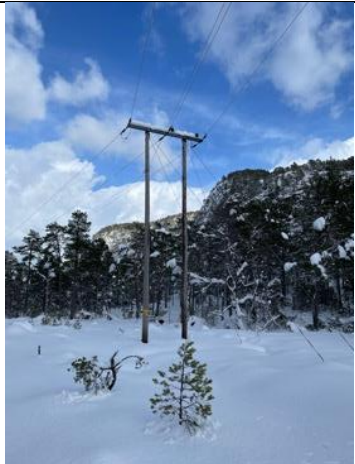
| Punkt B8 | Beskrivelse |
|---|---|
| | <p><b>Situasjon:</b> Naturlig sitteplass mot åpent terreng.</p> <p><b>Prioritert kriterium:</b></p> <ul style="list-style-type: none"> <li>a) Peker seg ut som naturlig sitteplass i åpent landskap og kollisjonspunkt</li> <li>b) Piggisolator med ståltravers</li> </ul> <p><b>Tiltak:</b> Isolere pigger med Huven Uven med tilhørende 60 - 100 cm av linene på hver side av piggen. Ståltravers dekkes med isolasjonskappe.</p> |

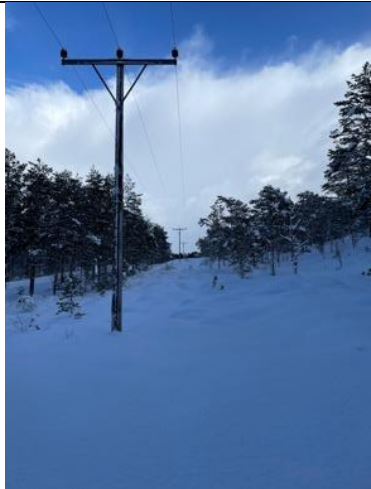
| Punkt B25 | Beskrivelse |
|---|---|
| | <p><b>Situasjon:</b> Naturlig sitteplass mot åpent terreng på sør for historisk ropeplass ved Høghjellen</p> <p><b>Prioritert kriterium:</b></p> <ul style="list-style-type: none"> <li>a) Peker seg ut som naturlig sitteplass i åpent landskap</li> <li>b) Piggisolator med ståltravers</li> </ul> <p><b>Tiltak:</b> Isolere pigger med Huven Uven med tilhørende 60 - 100 cm av linene på hver side av piggen. Ståltravers dekkes med isolasjonskappe</p> |
