# Tilstandsrapport

Enebolig

Øvstevegen 69, 6293 LONGVA

Befaringsdato: 01.07.2024

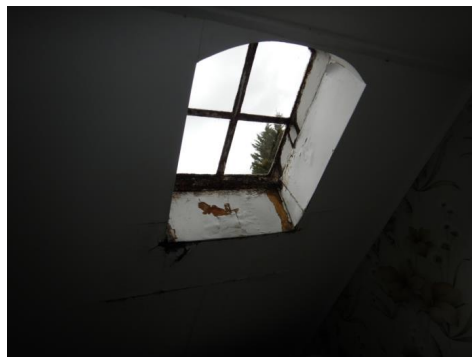
- Det er påvist at enkelte vinduer er vanskelig å åpne/lukke.
- Det er påvist avvik rundt innsetningsdetaljer.
- Det er påvist noen glassruter som er punktert eller sprukne.
- Det er påvist vinduer med fukt/råteskader.

Nyere vindu fra 2005 og 2015 er for såvidt ok, men det er flere punkterte glassruter i boligen, og noen vinduer med fukt- og råteskader. Det mangler innvendige foringer og listverk på flere vindu, et vindu i loftsetasje kan ikke åpnes. Det er lekkasjer rundt takvinduer.

- Vinduer med punkterte/sprukne glass må påregnes skiftes ut, enten hele vinduet eller kun selve glassene.
- Vinduer med råteskader må erstattes med nye.
- Det må påregnes noe vedlikehold og at enkelte vinduer må skiftes ut.
- Det bør gjøres tiltak for å lukke avviket.

Det må påregnes utskifting av flere vinduer samt lokale utbedringer.

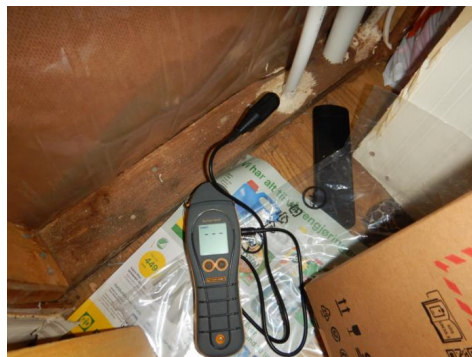
Det er slitasjer og sprekker i vinylskjøter på gulv. Elektrisk avtrekk er defekt og det er feil fall på gulv. Tettesjikt og rommets overflater har oversteget normal levetid og holder ikke dagens krav til fuktsikring av våtrom.

Det vurderes å ikke være behov for umiddelbare tiltak. Ved oppussing av bad må det etableres godkjent tettesjikt på gulv og vegger. Forholdet må overvåkes.
