# Tilstandsrapport

Enebolig

Våghallvegen 8, 6270 BRATTVÅG

Rapportdato: 16.03.2026

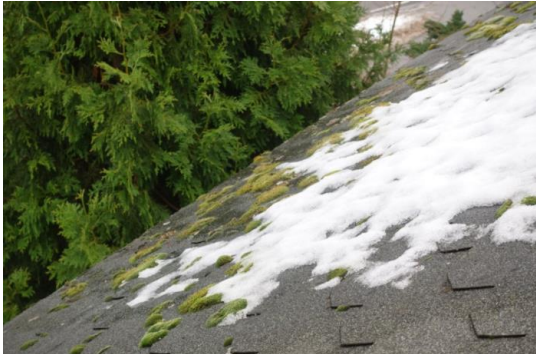
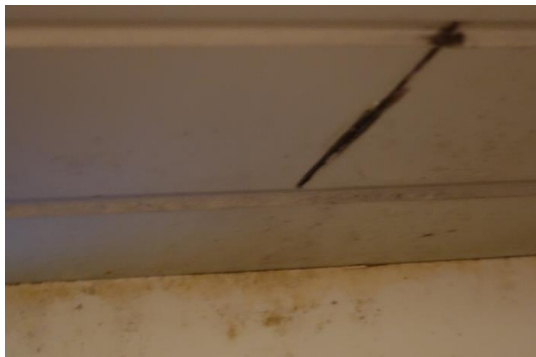
- Det mangler snøfangere på hele eller deler av taket, men det var ikke krav om dette på byggemeldingstidspunktet.
- Det mangler tilfredsstillende adkomst til pipe for feier.
- Mer enn halvparten av forventet brukstid er passert på renner/nedløp/beslag.

Det anbefales å etablere et system for bortledning av vann fra taknedløp ved grunnmur for å unngå oppfukning og påfølgende råteskader i yttervegg og grunnmur.

Renner, nedløp og beslag bør følges opp og vurderes for utskifting, da mer enn halvparten av forventet brukstid er passert, noe som øker risikoen for lekkasjer og følgeskader på bygningen.

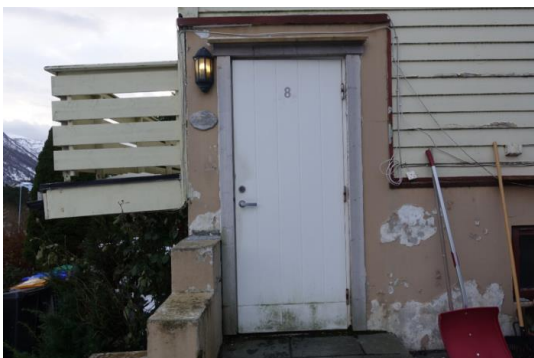
Det er registrert råtskade på karm/ terskel på ytterdøren.

Det er påregnelig med utskiftning av ytterdøren.

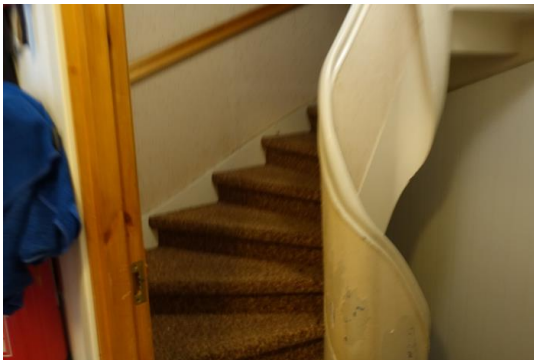
## TG 2 Innvendige trapper

- Det er ikke krav om utbedring av rekkverkshøyder opp til dagens krav.
- Håndløper bør monteres, men det var ikke krav på byggetidspunktet.

Vedlikehold, modernisering og oppgradering av trapper vil være påregnelig.

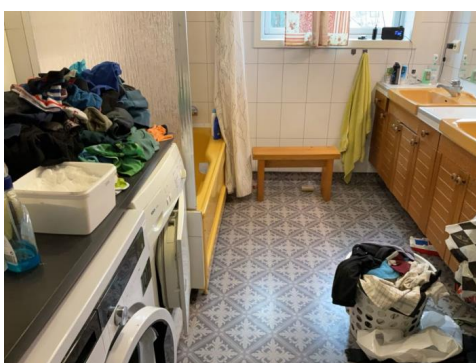
LOFT > BAD

## TG 2 Overflater vegger og himling

Montering av tett dusjkabinett vil være en anbefalt løsning for dette badet, dusjvann vil da bli direkte ledet i sluken uten å fuktbelaste vegger og gulvet.

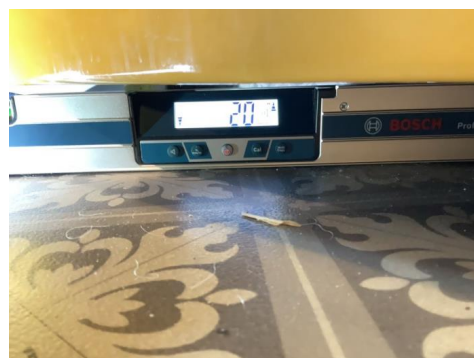
LOFT > BAD

## TG 2 Sluk, membran og tettesjikt

- Tilgang til sluk må bedres både for inspeksjon og rengjøring.

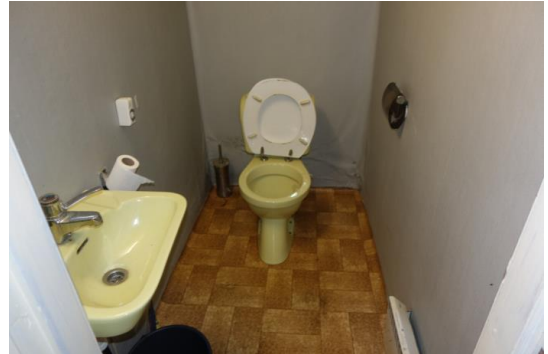
## TEKNISKE INSTALLASJONER

### TG 2 Vannledninger

- Tidspunkt for utskiftning av vannledninger nærmer seg.
- Anlegget må sjekkes av fagperson, som må utføre eventuelle tiltak på anlegget.
- I forbindelse med oppgradering av våtrom vil det være naturlig med utskiftning av rør.
- Anlegget bør sjekkes av fagperson.

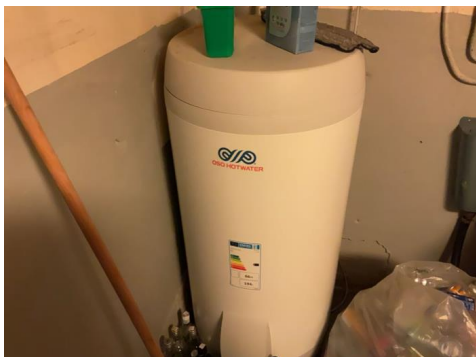
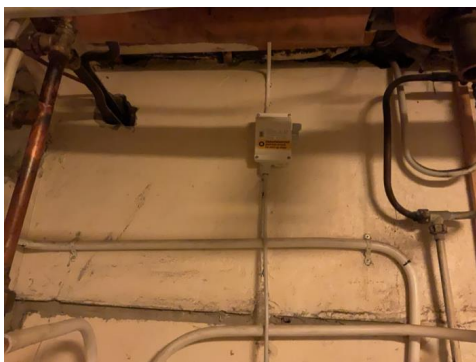
## ! TG 2 Varmtvannstank eldre

- Det er ikke behov for utbedringstiltak siden tanken fungerer i dag, men ut ifra alder kan skader plutselig oppstå på eldre tanker.

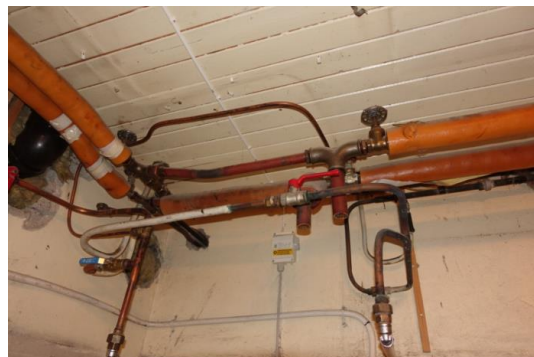
## ! TG 3 Elektrisk anlegg

**Kostnadsestimat: 10 000 - 50 000**

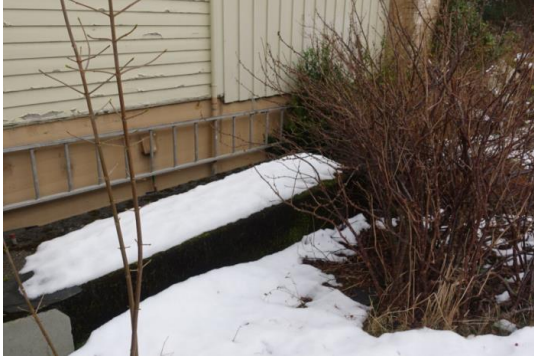
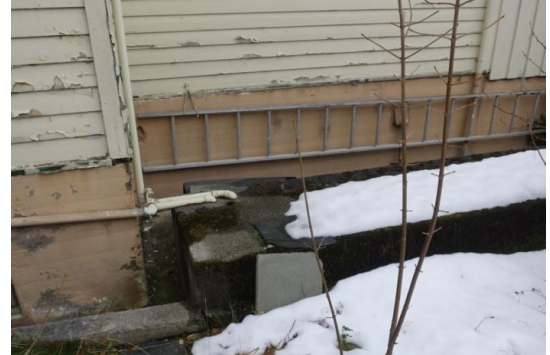
## TG 2 Utvendige vann- og avløpsledninger

Utslitte rør kan føre til gjennomrusting, sprekke-dannelser og kollaps, som resulterer i lekkasjer. Dette kan medføre skader og økonomiske konsekvenser.

- Det er ikke behov for utbedringstiltak siden anlegget fungerer i dag, men ut ifra alder kan skader plutselig oppstå på eldre anlegg.
- Andre tiltak:

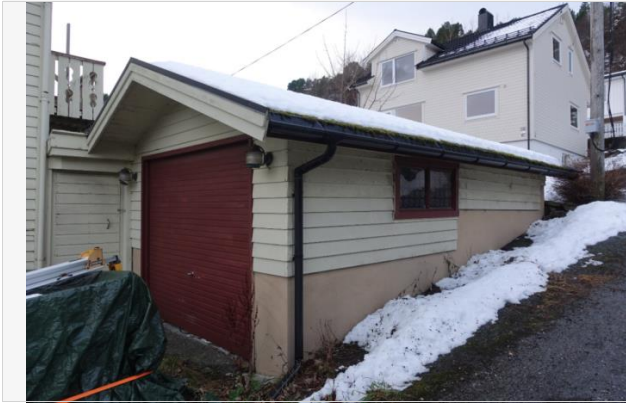
## Garasje

Det er påregnelig med oppgraderinger, vedlikehold og fornying av garasjen.
