# Tilstandsrapport

Enebolig

Leikongvegen 274, 6080 GURSKØY

Rapportdato: 15.05.2026

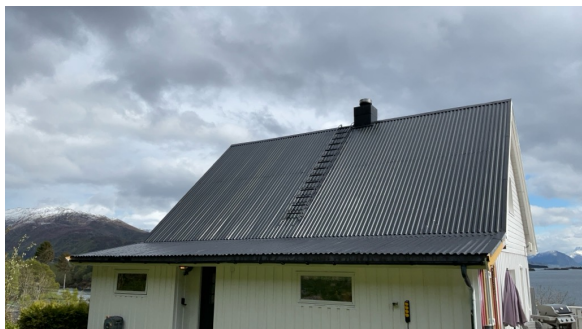
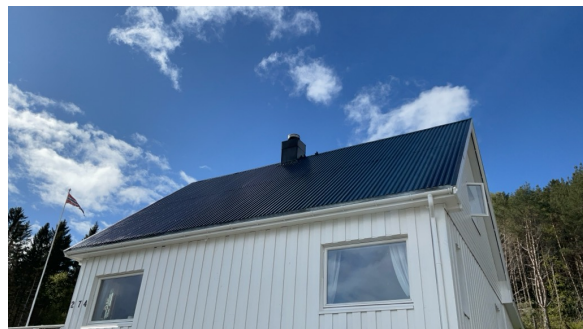
## TG 2 Nedløp og beslag

Pipehatt med rustskader og står foran utskifting.

Snøfangere anbefales montert på hele taktekingen. Uten tiltak kan snø og is nedfall medføre person og tingskader.

Pipehatt må utskiftes, uten tiltak så vil det kunne oppstå fuktinntrekk til kreploftet.

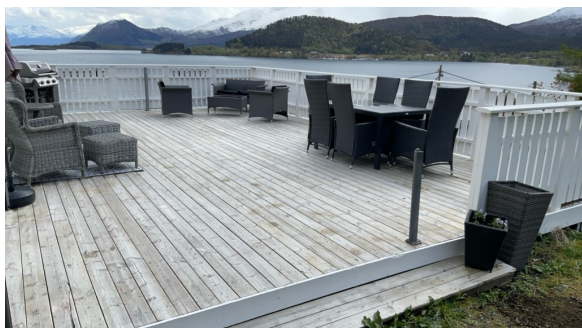
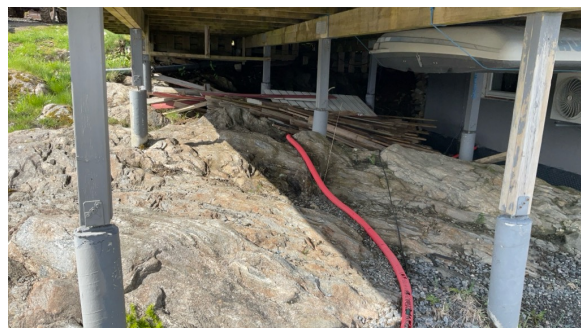
## TG 2 Utvendige trapper

- Betongtrapp har mindre sprekker/skader

- Påviste skader må utbedres.

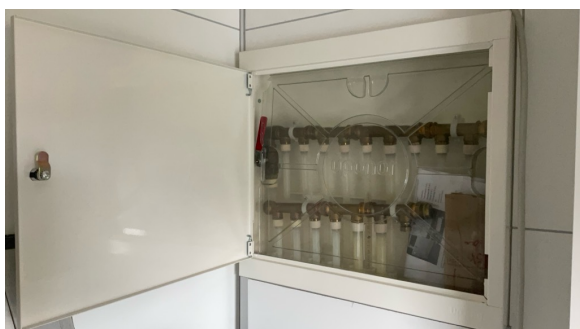
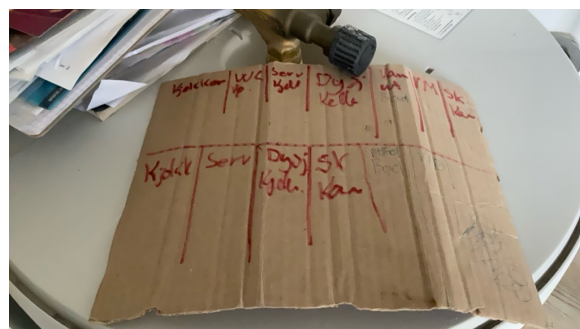
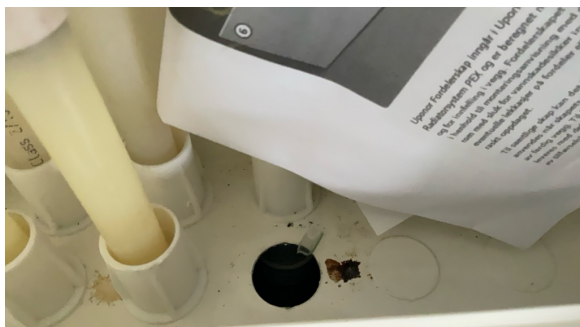
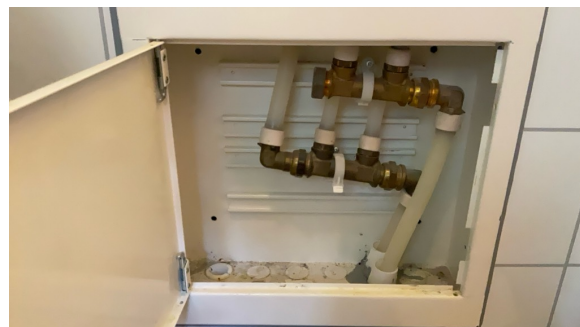
Utettheter i bunnen av vannfordelerskapet på vaskerommet bør tettes for å hindre vannlekkasje og påfølgende bygningsskader.

Rørkursene i vannfordelerskapene bør merkes tydelig for å sikre enkel identifisering ved vedlikehold eller reparasjon. Mangelfull merking kan føre til økt tidsbruk og risiko for feil ved fremtidig rørarbeider.

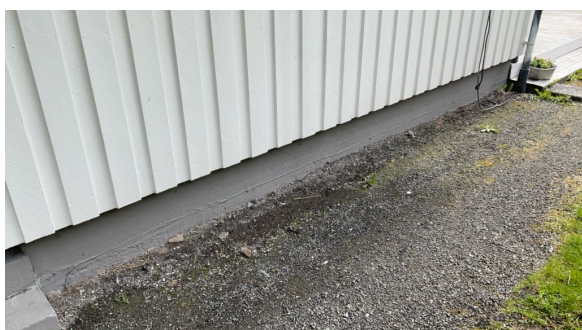
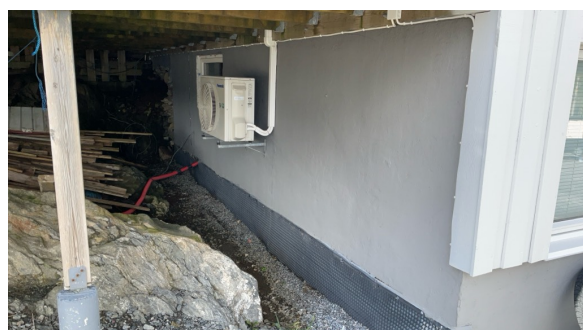
## TG 2 Fuktsikring og drenering

Drenering langs eiendommens bakside av drenerende steinmasser, fuktsikring av grunnmur er ikke observert montert. Øvrig drenering bestående av singel delvis fuktsikring av grunnmur med knotteplast. IPS fuktsikring system er montert.

- Det mangler, eller på grunn av alder er det sannsynlig at det mangler, utvendig fuktsikring av grunnmuren ved kjeller/underetasje.
- Mer enn halvparten av forventet levetid på drenering er overskredet.

Konsekvensen av manglende fuktsikring av betongvegg mot terreng og eldre drenering langs eiendommens bakside, er økt risiko for fuktinntrengning i kjeller som kan medføre fuktskader og behov for utskifting av dreneringen.

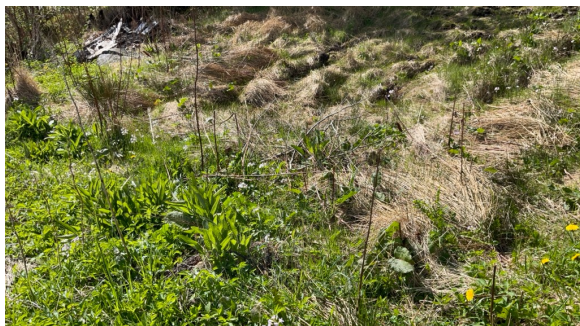
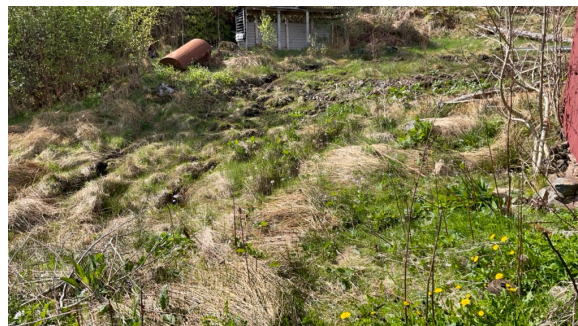
Konsekvensen av å la platene bli liggende er økt risiko for grunnforurensning og potensiell helseskade ved fremtidig graving eller kontakt med massene.

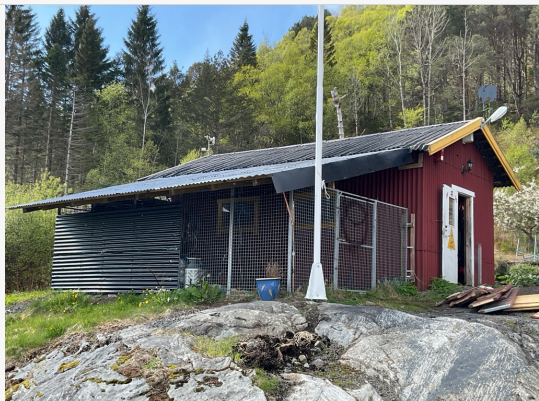
## Uthus

Taktekking av bølgeblekkplater og malte eternittplater. Takkonstruksjon av sperrer med lekter. Vegger i bindingsverk med malte eternittplater. Innvendige vegger delvis sponplate kledde. Ringmur av betong og naturstein. Vindu av tre malt. Ytterdør formpresset malt med to lags glass. Gulv mot grunnen av stedlige masser. Hundegård nettingvegger og bølgeblekkplater.
