# Tilstandsrapport

Enebolig m/sokkeleilighet

Toftestøvegen 69, 6092 FOSNAVÅG

Rapportdato: 12.06.2026

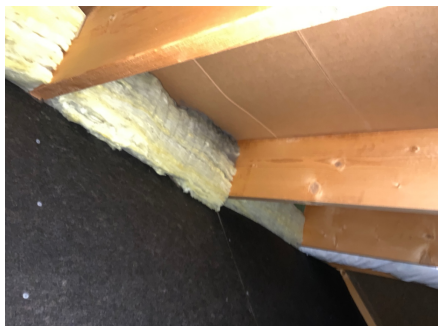
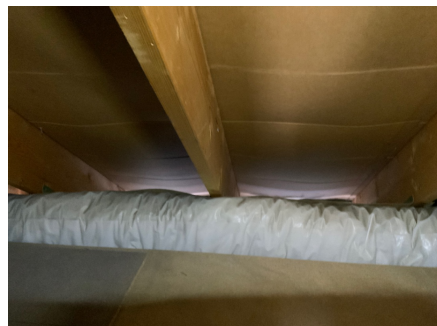
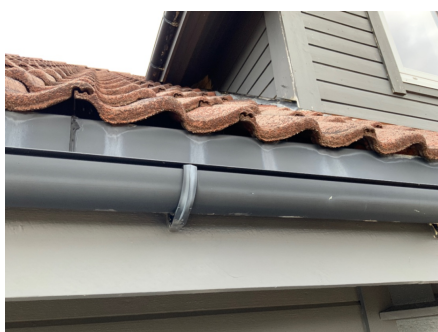
Konsekvensen av manglende utbedring kan være utvikling av råte, sopp og redusert tetthet i takkonstruksjonen.

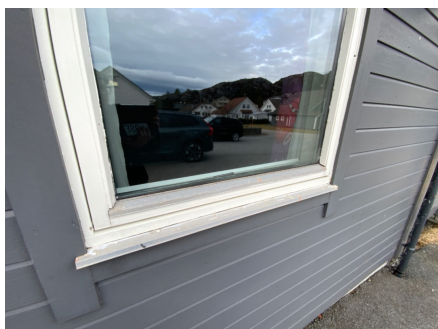
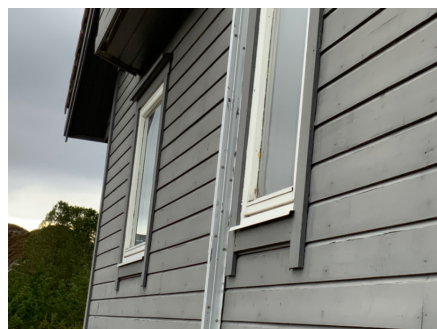
Karmene i vinduer er slitte og det er sprekker i trevirket.

Det anbefales også å etablere avstand mellom utvendig listverk og vindusbeslag for å hindre fuktopptrekk i treverket.

Dersom tiltak ikke utføres, vil det være økt risiko for ytterligere forringelse av treverket, som kan føre til råteskader og behov for utskifting av vinduene på sikt.

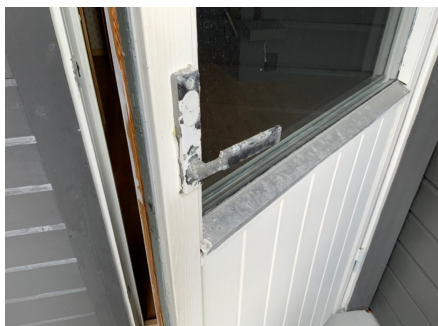
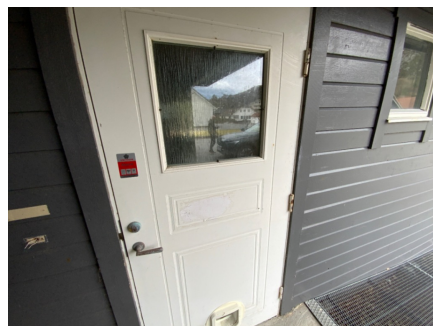
Det er rust på hengsler på ytterdørene.

Rust på hengsler på ytterdørene bør fjernes og behandles for å hindre videre korrosjon og funksjonssvikt.

Dersom tiltak ikke gjennomføres, kan det føre til ytterligere slitasje, funksjonssvikt og behov for utskifting.

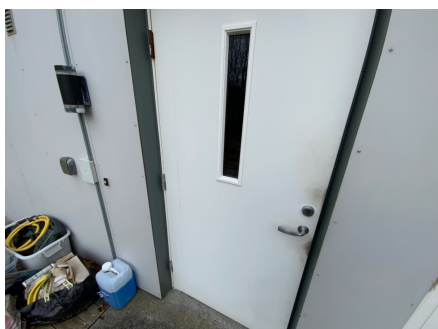
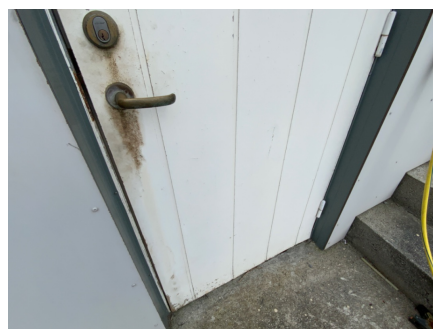
Dørene er trege å åpne og lukke, og dørstopperen er rustet.

Dørstopper på verandadør har falt av/løsnet og er rusten.

Vi tilrår at det bygges takoverbygg over dørene.

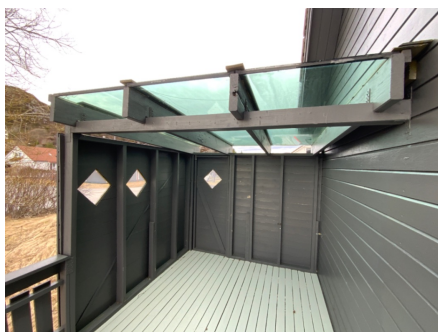
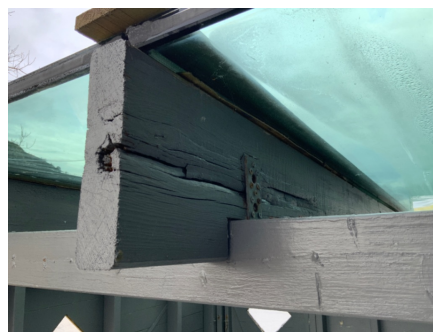
Rekkverk er noe skjev. Liten klaring mellom terrassebord og yttervegg og mye rust på bjelkesko og beslag under veranda.

Balkong/terrasse ligger over innredede boligrom, usikker konstruksjon. Konstruksjonsutforming gir økt fare for skader.

Glassfibertekking er sårbar for bevegelser i konstruksjonene, som resulterer i rissdannelser og utettheter.

Dersom dette ikke utbedres, vil det være økt risiko for ytterligere skader på konstruksjonen, redusert bæreevne og fare for vanninntrenging.

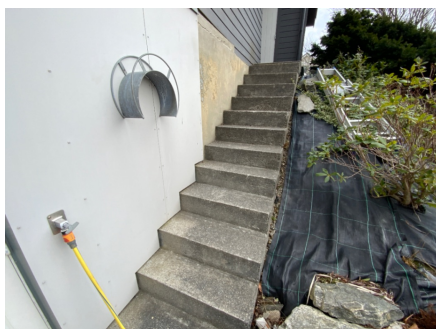
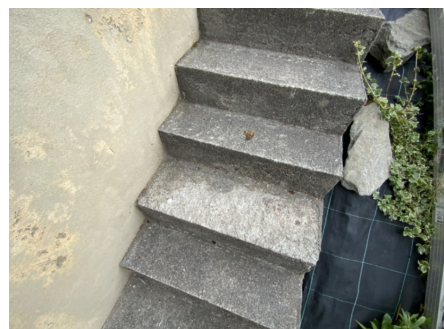
Betongtrapp har mindre sprekker/skader

Trinnene bør lokalutbedres og pusses for å forhindre videre forringelse og redusere risikoen for økte skader eller svekket sikkerhet.

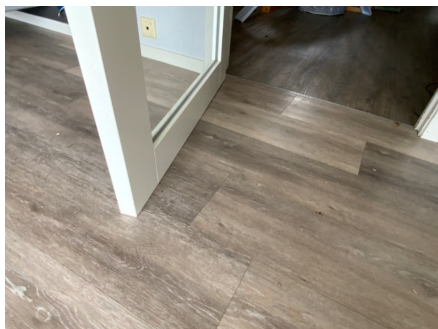
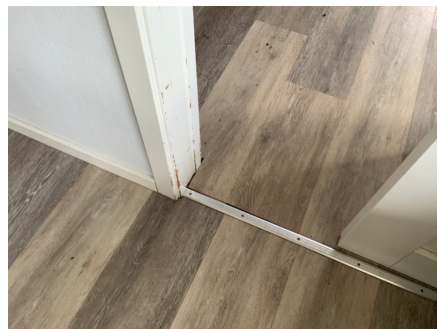
Det er påvist avvik som tilsier at det bør foretas tiltak på enkelte dører.

- Enkelte dører må justeres.
- Det bør foretas tiltak på enkelte dører.

Døren inn til stuen bør justeres slik at den ikke tar nedi gulvet, og slitasjemerker på dørkarmen og dørblad bør utbedres. Dersom tiltak ikke utføres, kan det føre til økt slitasje, redusert funksjon og mulig skade på både dør og gulv over tid.

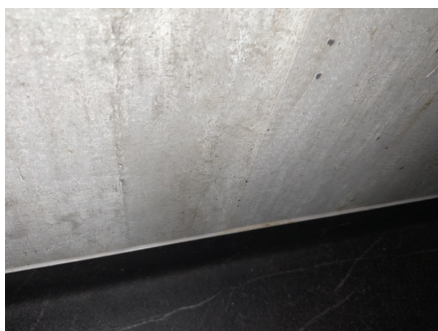
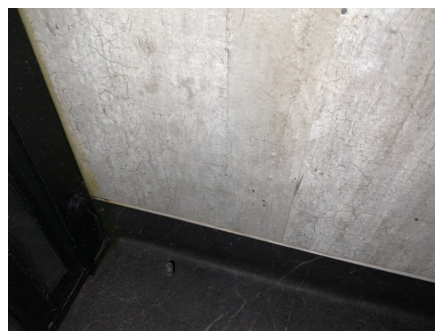
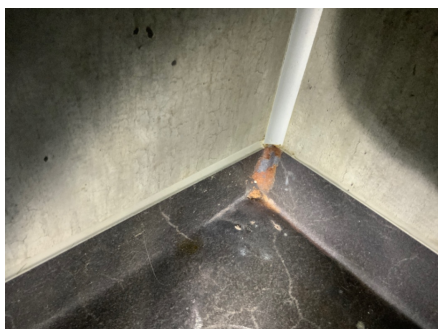
Det er påvist svertesopp i silikonfuger. Overflaten har fuktskade

Plateskjøter bør fuges eller forsegles bedre for å hindre fuktinntrengning og videre skade på konstruksjonen.

I en utleieleilighet anbefales det å montere dusjkabinett for å redusere fuktbelastningen på vegg- og takoverflater, og dermed forebygge utvikling av svertesopp og ytterligere fuktskader.

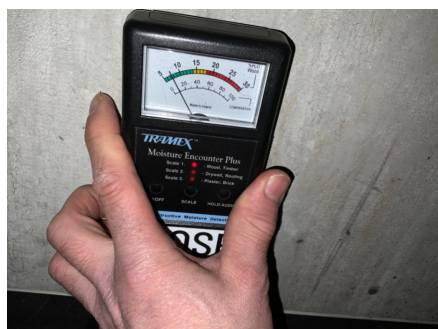
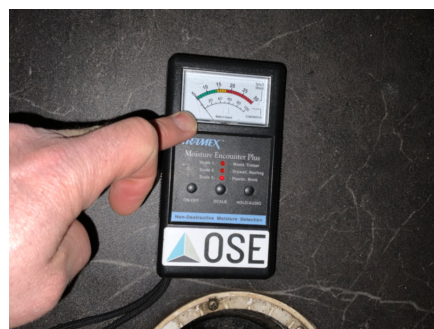
Overflate målinger viste ingen forhøya fuktverdier ved befaringen på våtromsplatene i dusjhjørnet. Se bilder.

Hulltaking bør gjennomføres for å avklare situasjonen når det blir fysisk mulig. Konsekvensen av manglende hulltaking er at eventuelle skjulte fuktskader ikke kan utelukkes, noe som gir økt usikkerhet om konstruksjonens tilstand.

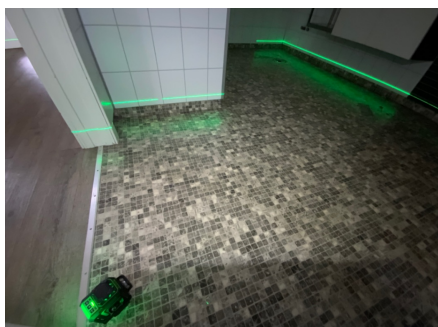
- Et bad med manglende/reduert fall til sluk blir mindre funksjonelt og sikkert for brukeren. Dette kan medføre stående vann på gulvet, vann som ikke ledes effektivt til luket, økt risiko for at vann renner ut av rommet og redusert sklisikkerhet på gulvet.

Det bør etableres terskel med oppbrett ved døråpning for å hindre vannlekkasje til tilstøtende rom. Manglende fall og terskel øker risikoen for vannskader ved eventuell lekkasje.

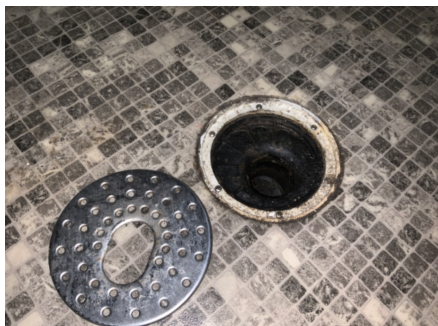
## 1. ETASJE > BAD

#### Vurdering av avvik:

- Det er avvik:

Dusjkabinett må innkjøpes og monteres.

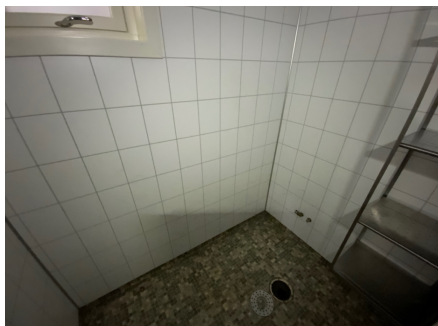
## 1. ETASJE > BAD

#### Vurdering av avvik:

- Det er avvik:

- Ved andre fuktundersøkelser enn hulltaking, er det ikke påvist indikasjoner på fuktskader.

Hulltaking bør gjennomføres for å avklare situasjonen dersom det blir fysisk mulig i fremtiden. Når hulltaking ikke er utført, vil det alltid være en viss risiko for skjulte fuktskader i tilstøtende konstruksjoner, selv om overflatemålinger ikke viser indikasjoner på fukt. Vi tilrår dusjkabinett monteres.

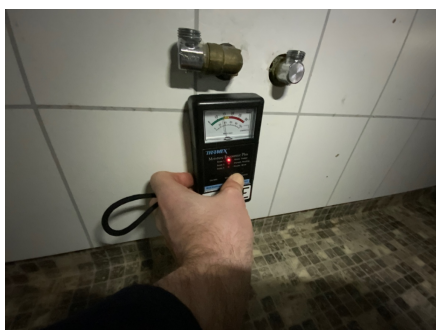
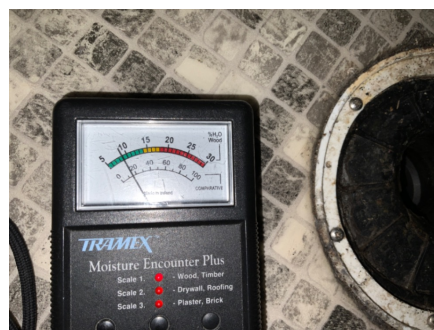
## 1. ETASJE > VASKEROM/GROVKJØKKEN

- Det er mulighet for at det kan forekomme vannlekkasje på våtrommet hvor vann ikke vil gå til sluk.
- Det er påvist avvik i fallforhold til sluk i forhold til krav i forskrift på byggetidspunktet.

- Det er påvist mangelfull/feil utførelse rundt rørgjennomføringer e.l. som gir fare for fukt i konstruksjonen i våtsone.
- Mer enn halvparten av forventet brukstid er passert på membranløsningen.

Det er utett overgang mellom gulv og ytterdør, noe som medfører økt risiko for fuktinntrengning i konstruksjonen i våtsone. Belegg har skjolder.

Det bør etableres tilstrekkelig fall mot sluk for å sikre at alt vann ledes effektivt til sluket. Manglende eller redusert fall kan føre til stående vann på gulvet, økt risiko for vannskader i tilstøtende rom og redusert sklisikkerhet.

- Overvåk tilstanden jevnlig. For å få tilstandsgrad 0 eller 1 må tettesjiktet skiftes ut, men tidspunktet for når dette er nødvendig er vanskelig å si noe om.
- Det må foretas utbedring for å unngå fuktskader i konstruksjonen.

Det bør fuges eller tettes overgangen mellom gulv og ytterdør for å hindre fuktinntrengning i konstruksjonen i våtsone.

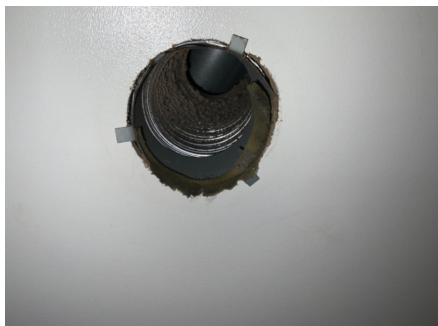
## 1. ETASJE > VASKEROM/GROVKJØKKEN

- Ved andre fuktundersøkelser enn hulltaking, er det ikke påvist indikasjoner på fuktskader.

Hulltaking har ikke vært mulig å gjennomføre, og det er derfor en viss usikkerhet knyttet til skjulte konstruksjoner. Konsekvensen av manglende hulltaking er at eventuelle skjulte fuktskader ikke kan utelukkes, noe som medfører økt risiko for skjulte skader i konstruksjonen. Videre oppfølging anbefales dersom det oppstår tegn til fukt eller skade i fremtiden.

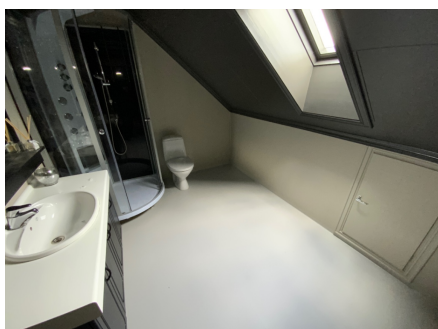
## LOFT > BAD

- Det er påvist avvik i fuger.

Glipper i tapetskjøter bør utbedres for å hindre fuktinntrengning og påfølgende skade på underliggende konstruksjoner. Dersom tiltak ikke iverksettes, øker risikoen for fuktskader.

Påregnelig med oppgradering av tettesjikt på vegger.

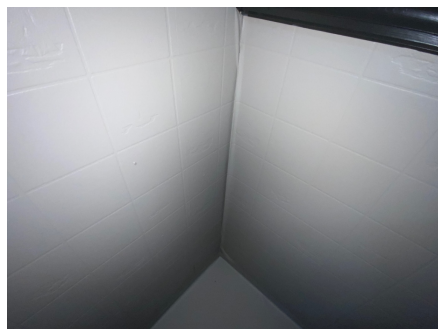
## LOFT > BAD

- Det er påvist avvik i fallforhold til sluk i forhold til krav i forskrift på byggetidspunktet.
- Krav til fall er ikke oppfylt og gulvet er tilnærmet flatt (har ikke motfall).

- Det er viktig å merke seg at levetiden til en membran varierer basert på kvalitet, installasjon og bruk. Eldre membraner kan bli sprø og sprekke opp, noe som fører til at de mister sin vanntettende funksjon. Dette kan resultere i vannlekkasjer gjennom vegger og gulv og fuktskader.

Konsekvensen av at mer enn halvparten av forventet brukstid er passert, er økt risiko for lekkasje og fuktskader i omkringliggende konstruksjoner.

Det bør vurderes å utbedre fallforholdene på gulvet for å sikre tilfredsstillende avrenning mot sluk, og dermed redusere risikoen for vannskader i tilstøtende konstruksjoner.

Vær oppmerksom ved bruk, da manglende fall kan føre til at vann blir liggende på gulvet og øker faren for fuktskader over tid.

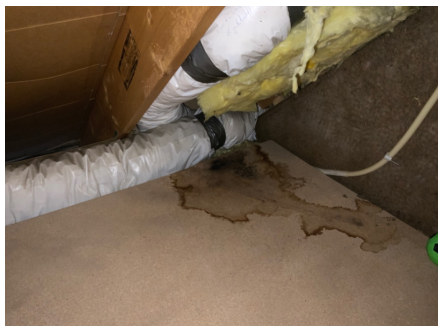
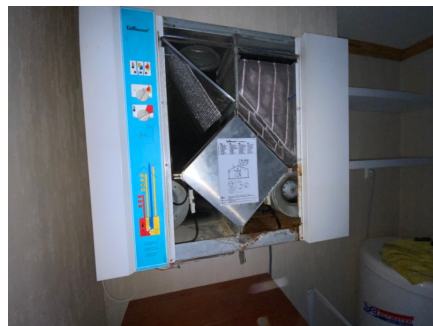
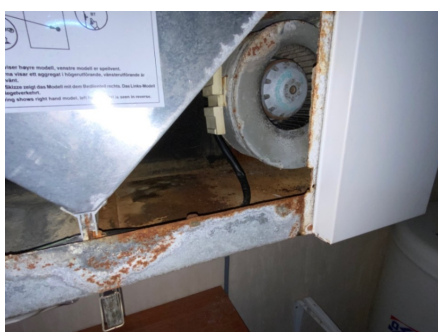
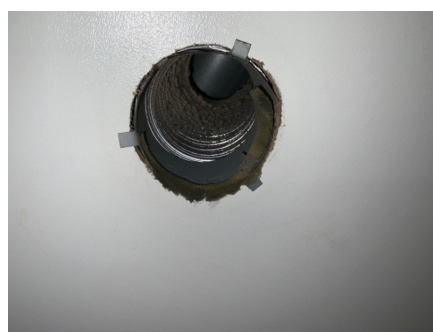
Mye støv i ventilasjonskanaler, som bør renses i hele huset.
