# Tilstandsrapport

Enebolig

Dalavegen 63, 6146 ÅHEIM

Rapportdato: 28.02.2025

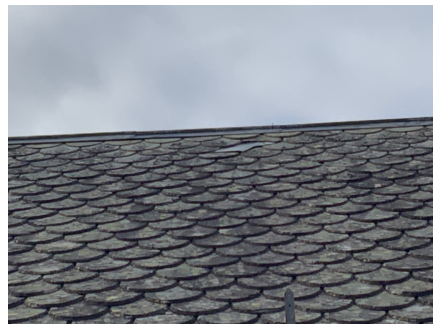
Takflate mot nord

Manglende takstein.

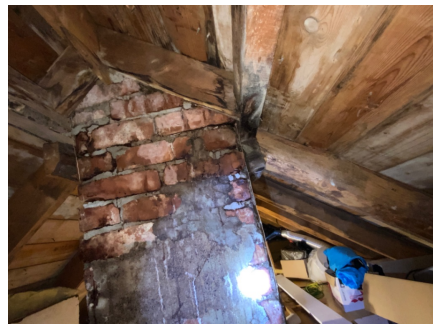
Skjolder rundt pipegjennomføring.

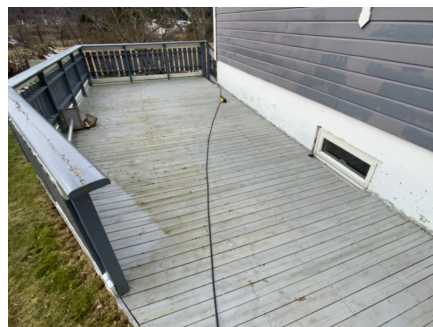
## TG 3 Veranda

Det er påvist fukt-/råteskader i konstruksjonen.  
Tekkingen på balkong/terrasse har utettheter.

Ca 18 m2

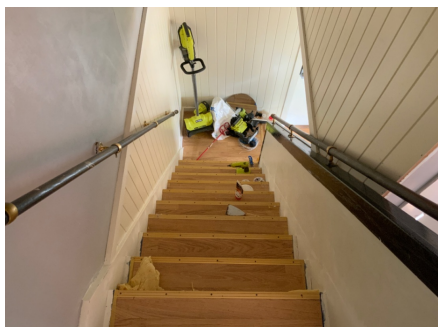
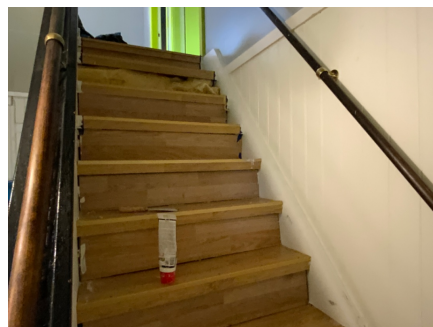
## TG 3 Kjellertrapp

Til kjeller er det en bratt og lav malt tretrapp med åpne trinn og uten rekkverk/håndløper.

- Rekkverk må monteres for å lukke avviket.
- Det bør gjøres lokale tiltak.
- Andre tiltak:

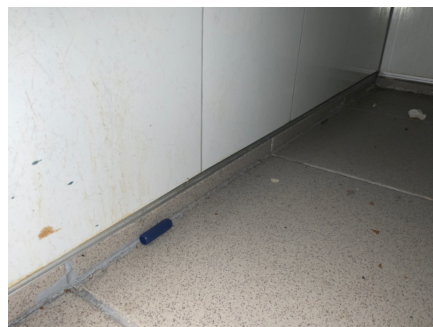
Dårlig fuger

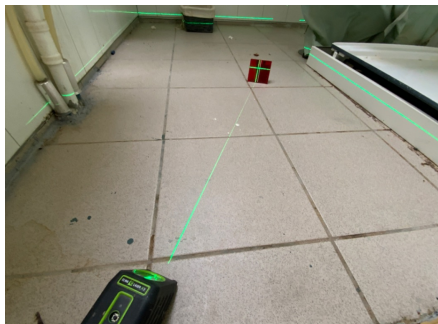
Det er påvist avvik i fallforhold til sluk i forhold til krav i forskrift på byggetidspunktet.

Motfall på gulvet

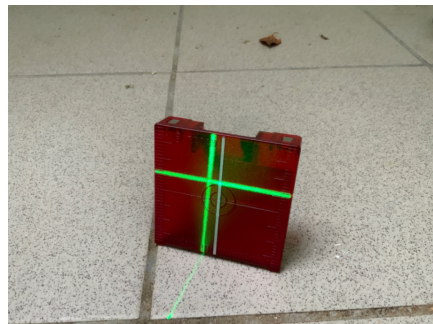
Registrert forskjell/motfall ca. 10 mm

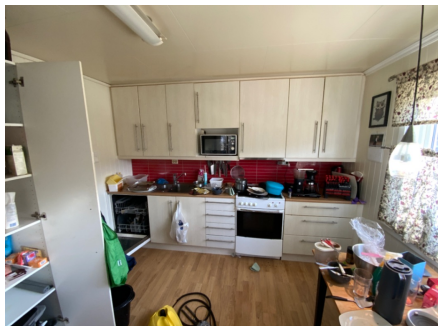
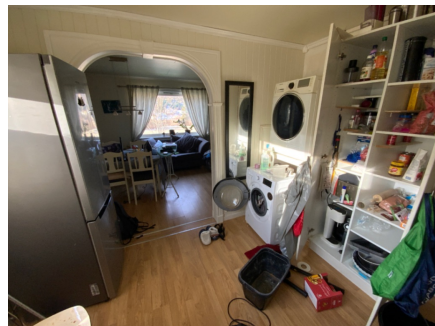
Det er påvist skader/fuktskjolder i kjøkkengulvet.

Det er fuktposninger i skjøter på laminatgulv, pga. feil bruk av vann ved vasking ifølge huseier.

Laminatgulv må skiftes.

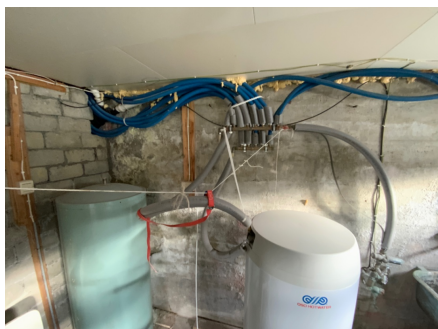
### TG 2 Avløpsrør

Det er avløpsrør av plast over gulvnivå. Ukjent alder og type rør på bunnledninger.

- Andre tiltak:
- Det er ikke behov for utbedringstiltak siden VVS-installasjonen(e) fungerer i dag, men ut ifra alder kan skader plutselig oppstå på eldre VVS-installasjoner.

Slanger bør isoleres og service bør utføres.

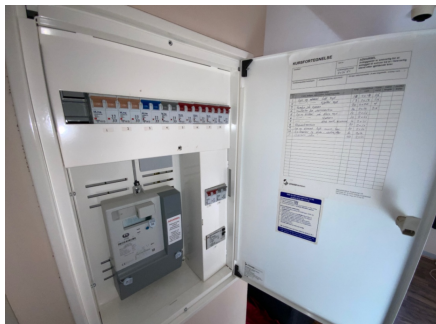
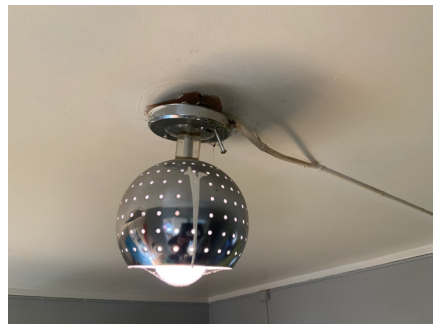
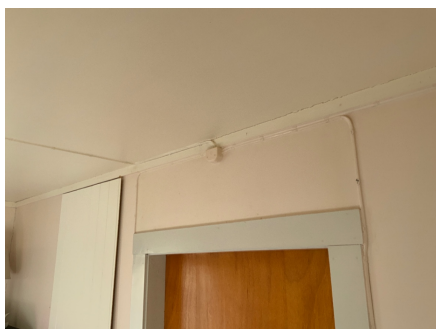
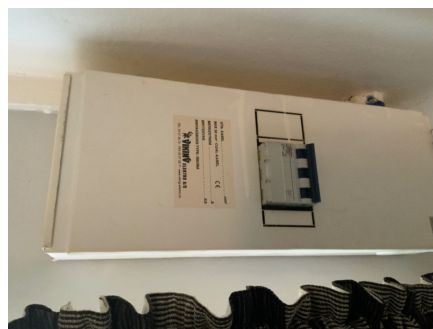
## TG 3 Branntekniske forhold

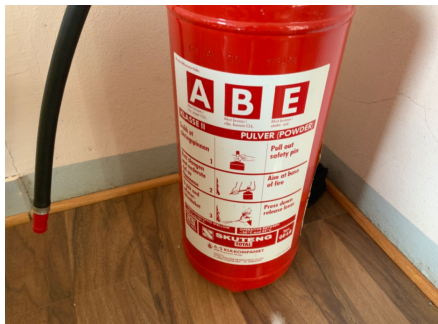
2. Er det skader på brannslukkingsutstyr eller er apparatet eldre enn 10 år?  
**Ja Ut fra alder på pulverapparat er eldre enn 10 år må disse skiftes med nye for og lukke avviket.**

Eldre pulverapparat.

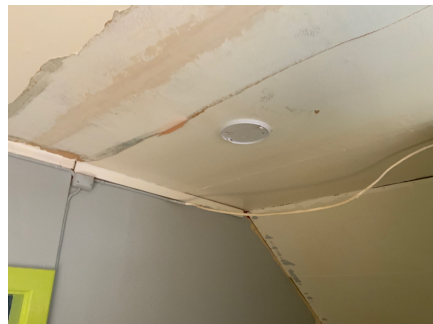
4. Er det skader på røykvarslere?  
**Ja Brannvarsler er demontert på loft..**

Brannvarsler mangler

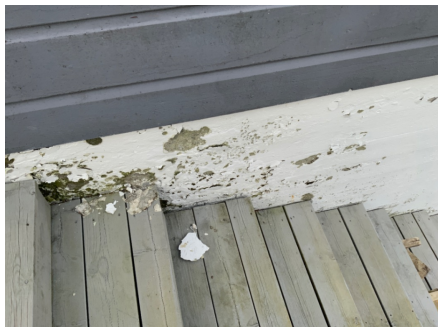
- Grunnmuren har sprekke-dannelser.

- Det må foretas lokal utbedring.

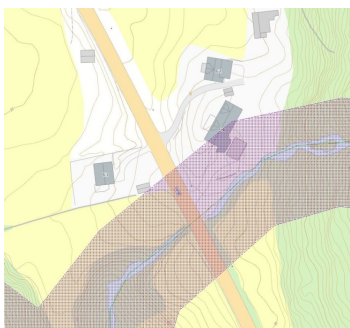
Boligen og eiendommen ligger nedfor en dalside/fjellside og like ved Kvennhusgrova på Åheim. Ett lite hjørne av tomten ved nordlige hjørnet på garasjebygget er markert som flomutsatt. Jfr. bilde. Vider så legger hele eiendommen med huset innenfor aktsomhetsområde for løsmasseskred og snøskred.

Litt flomfare i hjørne av tomten.
