SMIEBAKKANE 7

Horisontaldelt tomannsbolig over 4 plan.
Sentralt og flott beliggenheit

Tilstandsrapport

HEL TOMANNSBOLIG:

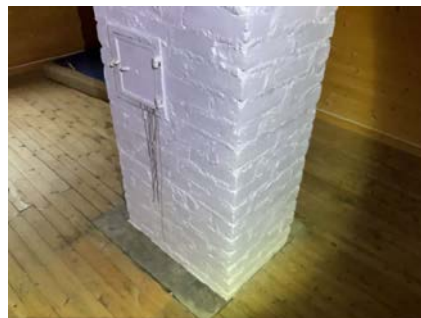
Ikke plate på gulv

- Det anbefales å montere ildfast plate under luker på pipe.

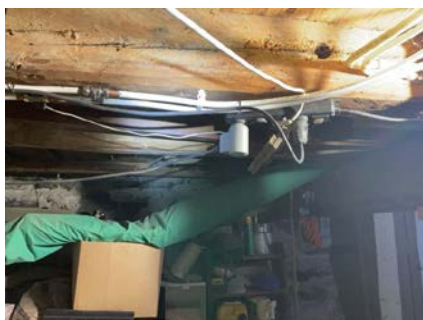
Mye skjøteledninger kjeller

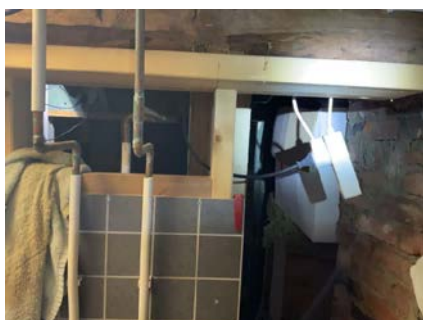
Mye skjøteledninger kjeller, forsynt fra anna skjøteledning
