DEMMEYRVEGEN 5

Innhaldsrik og koselig hytte over 2 plan beliggende i enden av blindveg

Egenerklæring

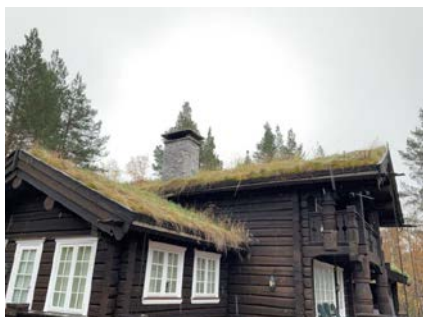
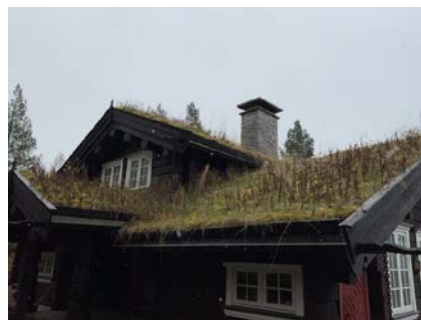
TG 1 Nedløp og beslag

Tretakrenner i beisa utførelse med renner av metall og taknedløp av kjetting. Pipe er over yttertak forblendet med naturstein og har topphatt av skiferplate.

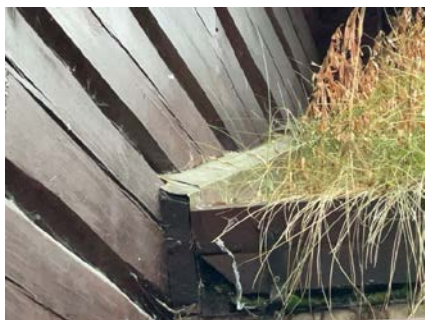
TG 2 Veggkonstruksjon

Yttervegger av laftatømmer i beiset utførelse.

Vurdering av avvik:

- Det er registrert symptom på aktivitet fra skadedyr
- Det ble i utvendige boder registrert en del muselort på gulvet.

- Det må foretas tiltak for å lukke avviket.

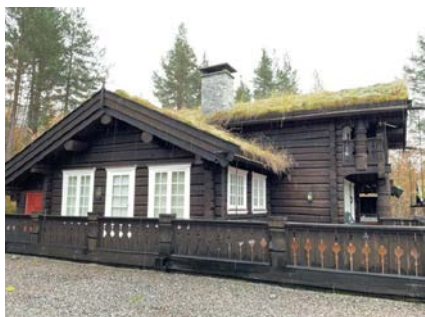
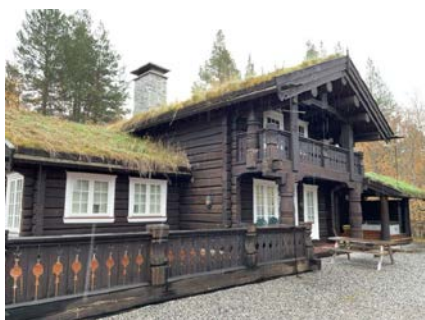
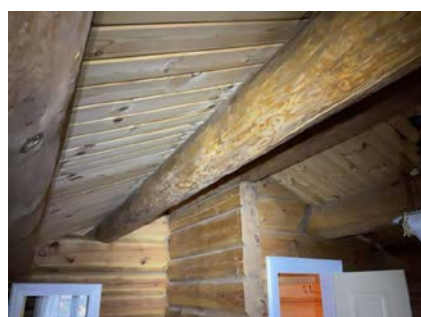
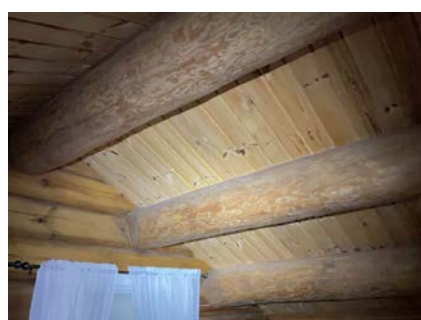
TG 1 Vinduer

Vinduer av tre i malt utførelse med to lags glass og vindussprosser. Utvendig belisting av malte rektkantbord og beslag.

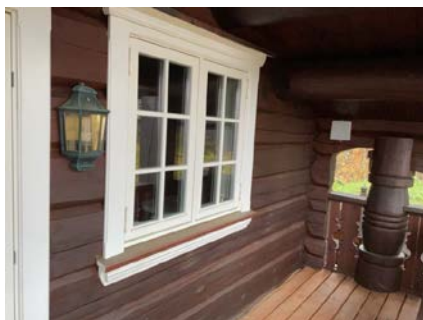
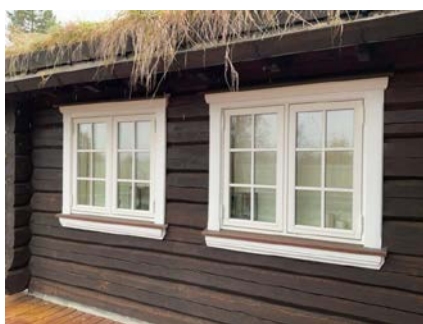
TG 2 Dører

Verandadører av tre i malt utførelse med to lags glass og sprosser.
Ytterdører i formpresst malt utførelse med/uten to lags glass. Utvendig belisting av malte rettkantbord.

Vurdering av avvik:

- Det er påvist avvik rundt innsettingsdetaljer.
- Det er påvist dører som er vanskelig å åpne eller lukke.

Det er ikke montert beslag under dørtersklene. Boddør på vestveggen har fuktskader i dørbladet.

- Dører må justeres.
- Det bør gjøres tiltak for å lukke avviket.

Beslag under dørterskler anbefales montert. Utskifting av bod dør med fuktskader er påregnelig vedlikehold.

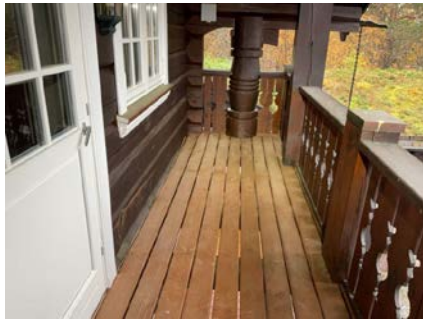
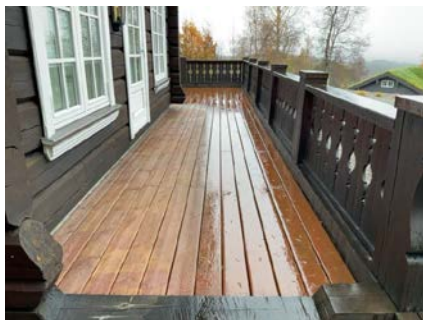
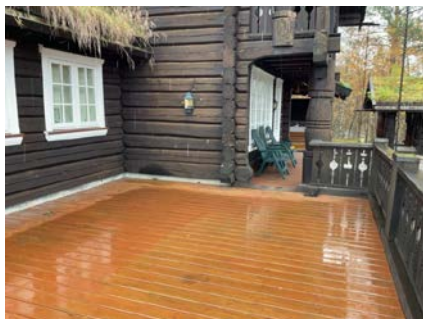
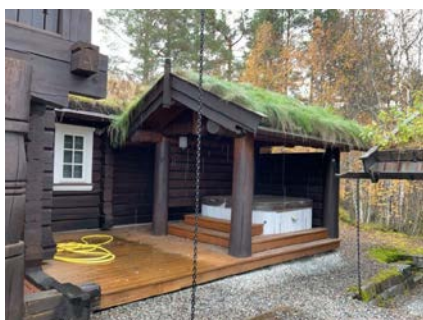
TG 1 Overflater

Tak panel og rundtømmer stokker i beiset og ubehandlet utførelse.
Tømmervegger i beiset utførelse. Gulv av tre i beiset utførelse og skifer.

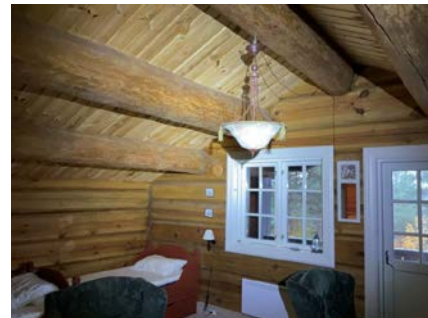
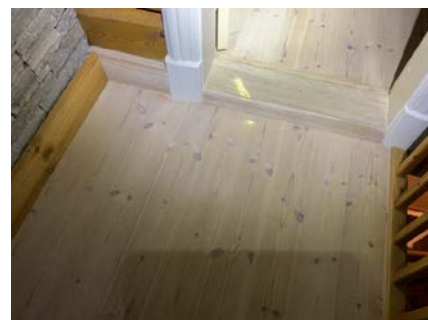
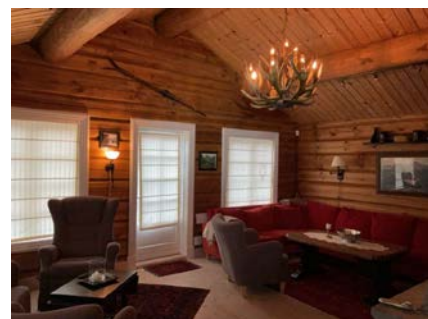
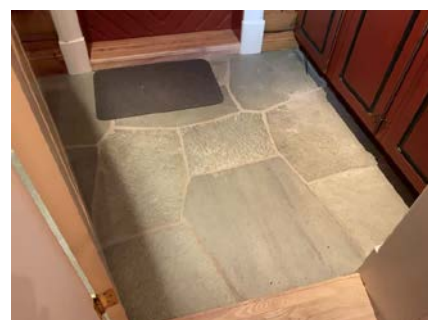
TG 1 Etasjeskille/gulv mot grunn

Etasjeskille i bjelkelag konstruksjon med gulvbord. Gulv mot grunn av betong med oppforede tregulv på enkelte rom.

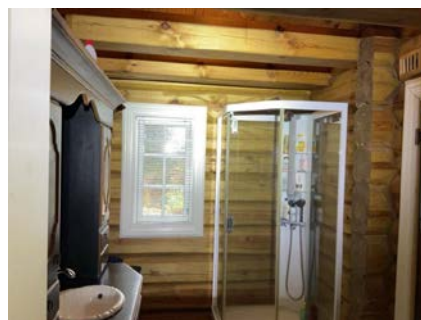
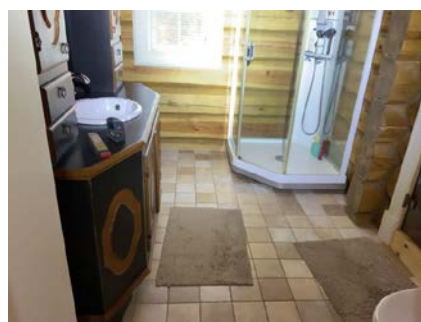
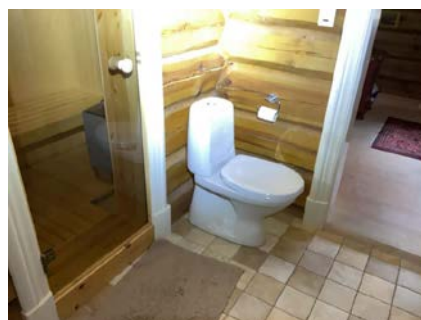
HOVEDETASJE > BAD

TG 3 Overflater vegger og himling

Vurdering av avvik:

- Det er vindu/dør med ikke fuktbestandige materialer i våtsonen (ved vask, dusj, badekar, osv.), løsningen eller byggematerialet er uegnet

- Uegnede materialer må fuktbeskyttes/utskiftes.

Kostnadsestimat: 50 000 - 100 000

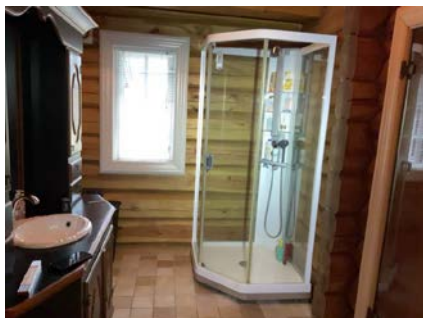
HOVEDETASJE > BAD

TG 3 Overflater Gulv

Vurdering av avvik:

- Det er påvist at høydeforskjell fra topp slukrist til gulv/synlig topp membran ved dørterskel er mindre enn 25 mm.
- Det er påvist avvik i fallforhold til sluk i forhold til krav i forskrift på byggetidspunktet.
- Målinger viser at det ikke er fall til sluk (motfall).

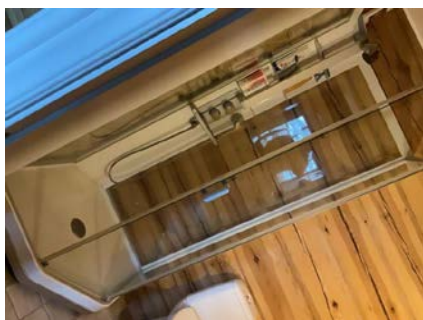
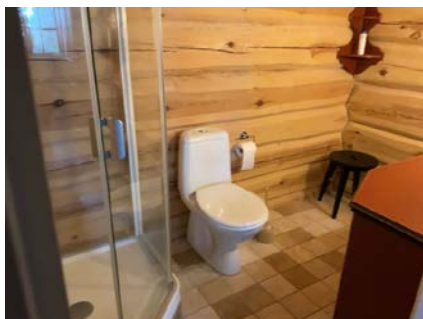
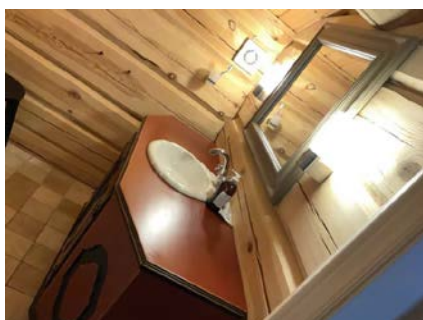
LOFT > BAD

TG 3 Overflater vegger og himling

Vurdering av avvik:

- Det er vindu/dør med ikke fuktbestandige materialer i våtsonen (ved vask, dusj, badekar, osv.), løsningen eller byggematerialet er uegnet
- Våtrommet har tømmervegger i våtsonene for våtrommet, dette gir ingen form for tettesjikt. NS3600 krever tett våtsone i tilknytning til røropplegg med tilknyttet utstyr. Dusjkabinett regnes ikke som en del av våtrommets konstruksjonsmessige tettesjikt.

Løsningen på våtrommet er en relativt vanlig løsning på fritidsboliger av denne type/alder, og betinger bruk av dusjkabinett. Det er NS3600 som krever tett våtsone som utløser automatisk TG 3. Satt kostnadsestimat gjenspeiler hva det vil koste og etabler vanntettsjikt i dusjsone og ved vasken.

- Uegnede materialer må fuktbeskyttes/utskiftes.

Kostnadsestimat: 50 000 - 100 000

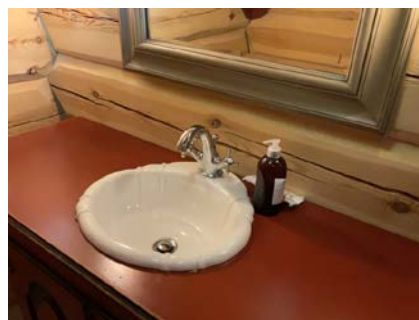
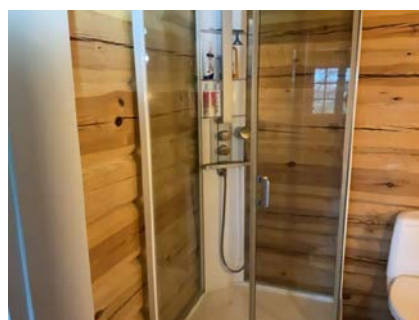
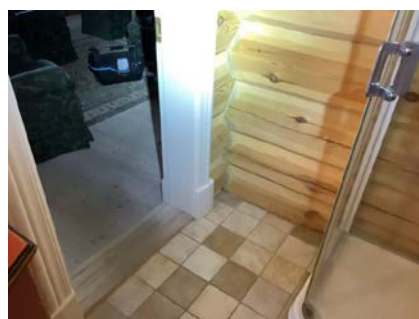
LOFT > BAD

TG 3 Overflater Gulv

Vurdering av avvik:

- Det er påvist at høydeforskjell fra topp slukrist til gulv/synlig topp membran ved dørterskel er mindre enn 25 mm.
- Det er påvist avvik i fallforhold til sluk i forhold til krav i forskrift på byggetidspunktet.
- Målinger viser at det ikke er fall til sluk (motfall).

- Det må lages avrenningsmulighet inn til dusj/sluk.

Kostnadsestimat: 50 000 - 100 000

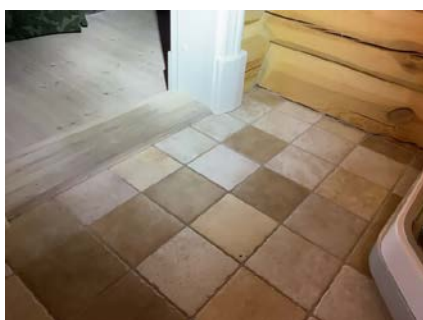
LOFT > BAD

TG 3 Sluk, membran og tettesjikt

Vurdering av avvik:

Det er kun montert membran under gulvflisene, og ikke i overgang vegg. Ved en vannutstrømming inne på våtrommet, så vil vannskade til tilstøtende og underliggende rom kunne oppstå.

- Det må etableres tilfredsstillende tettesjikt/membran på våtrommet.

Kostnadsestimat: 10 000 - 50 000

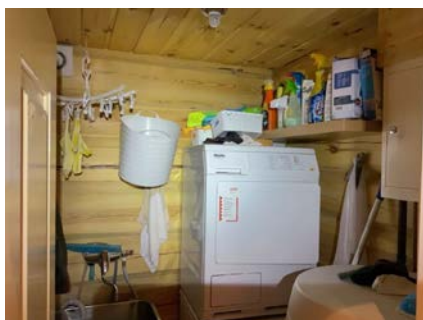
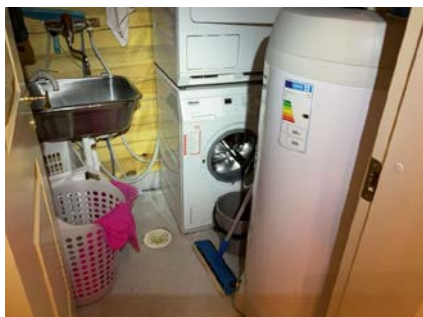
HOVEDETASJE > VASKEROM

TG 2 Overflater vegger og himling

Vurdering av avvik:

- Det er vindu/dør med ikke fuktbestandige materialer i våtsonen (ved vask, dusj, badekar, osv.), løsningen eller byggematerialet er uegnet

- Uegnede materialer må fuktbeskyttes/utskiftes.
