BOLSETHVEGEN 10

ÅLESUND - Enebolig i Spjelkavika med to leiligheter

Tilstandsrapport

📍 Bolsethvegen 10, 6011 ÅLESUND

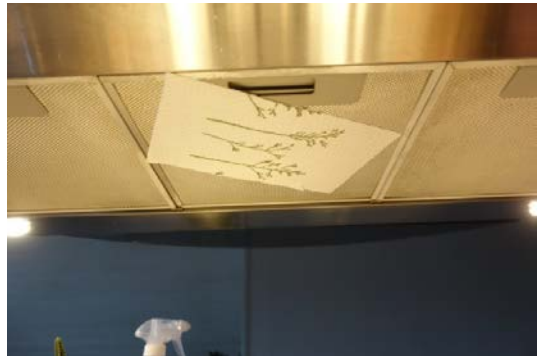
Det er kjøkkenventilator med avtrekk ut.

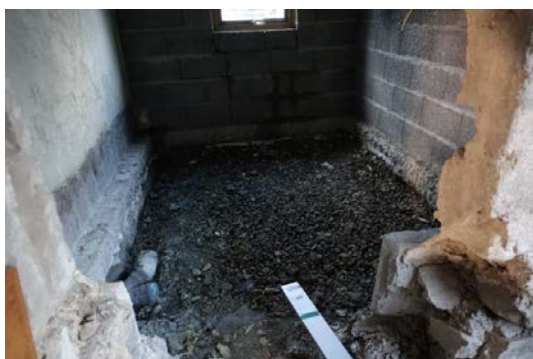
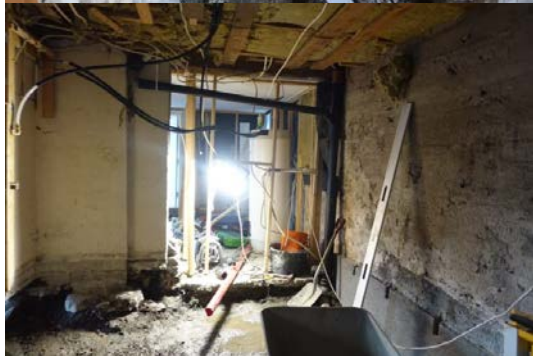
Det er observert avløpsrør av plast i boligen. Rørplegget er med forskjellig alder.

Det er pågående arbeider med nye bunnledninger for leilighet i underetasjen.
