BOLSETHVEGEN 10

ÅLESUND - Enebolig i Spjelkavika med to leiligheter

Tilstandsrapport

Befaringsdato: 31.01.2023

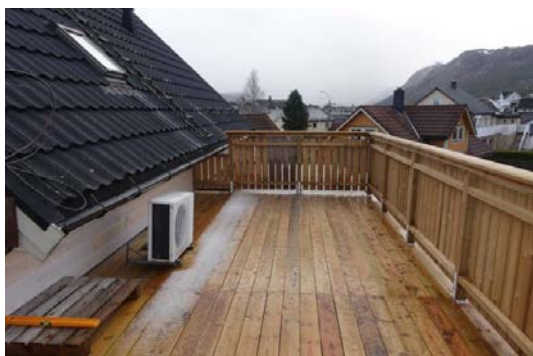
Stor balkong mot syd med adkomst fra stuen på loftet. Balkongen er bygget i 2001 og er bygget oppå tilbygget fra 2001. Balkongene er oppgradert med nytt dekke og med nytt rekkverk i 2022. Balkongen er bygget i trekonstruksjon med dekke av terrassebord. Rekkverk i trekonstruksjon.

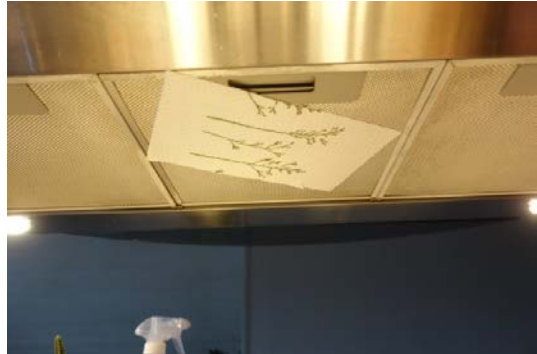
Det er kjøkkenventilator med avtrekk ut.

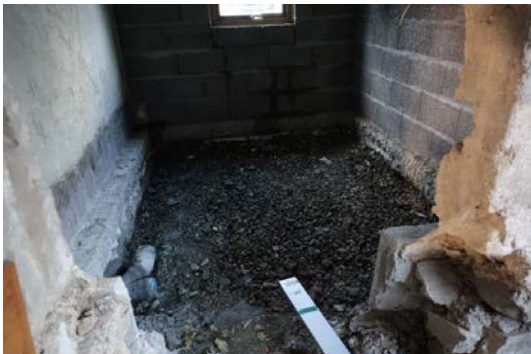
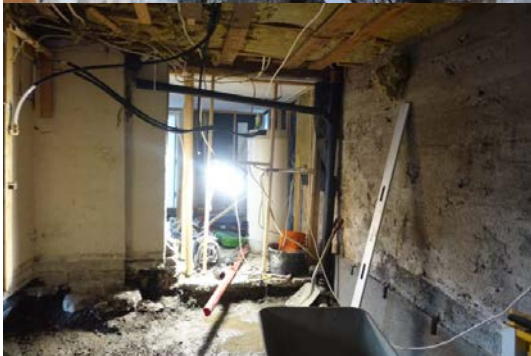
Det er observert avløpsrør av plast i boligen. Rørplegget er med forskjellig alder.

Det er pågående arbeider med nye bunnledninger for leilighet i underetasjen.
