LEITELEGA 2

Velholdt enebolig over 2 plan registrert med to bueiningar. Dobbel garasje. Fin utsikt

Befaringsdato: 05.09.2024

Tilstandsrapport

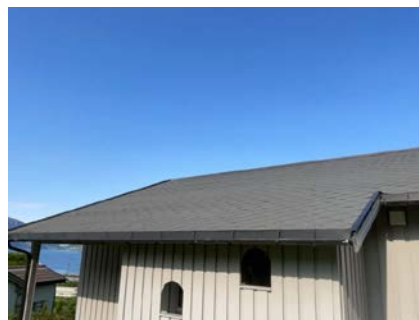
Nedløp og beslag

Takrenner og nedløp av aluminium/stål, ført ned i rør, men ukjent utførelse med tanke på tilkobling i grunnen. Fra byggeår.

Nærmere undersøkelse av beslag og eventuelt vedlikehold.

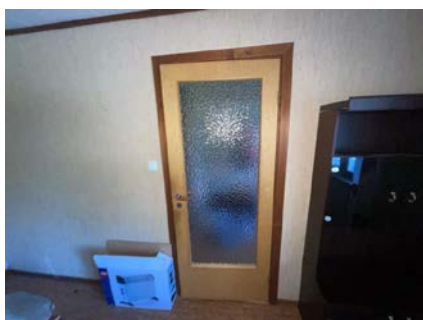
📍 TG 2 Innvendige dører

Innvendig i 1. etasjen har boligen furu fyllingsdører. Finerdører i kjeller.

- Lokal utbedring må påregnes.

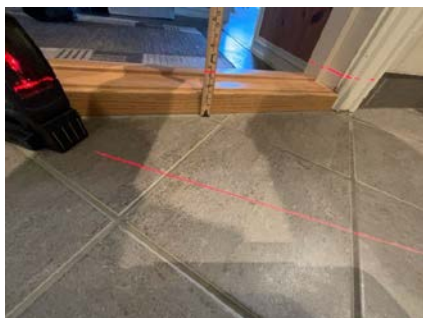
1. ETASJE > BAD

📍 TG 1 Overflater vegger og himling

- Våtrommet fungerer med dette avviket.

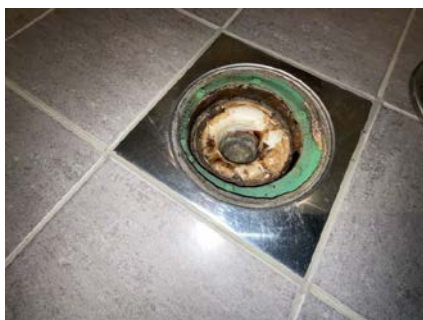
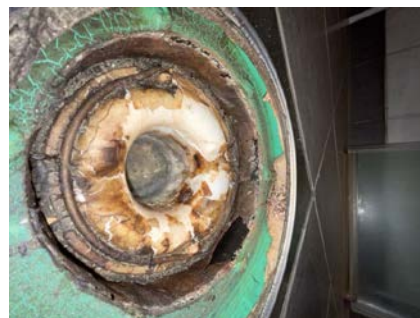
1. ETASJE > BAD

TO 2 Sluk, membran og tettesjikt

- Det må gjøres nærmere undersøkelser.

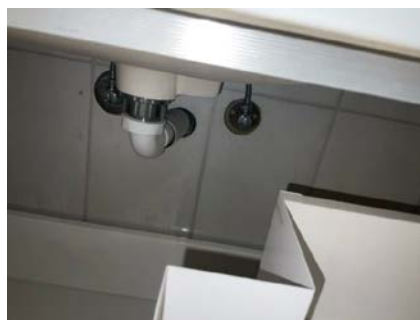
1. ETASJE > BAD

TO 2 Sanitærutstyr og innredning

Vi anbefaler å tette igjen rundt rørgjennomføringer.

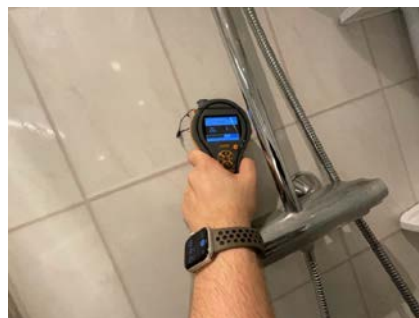
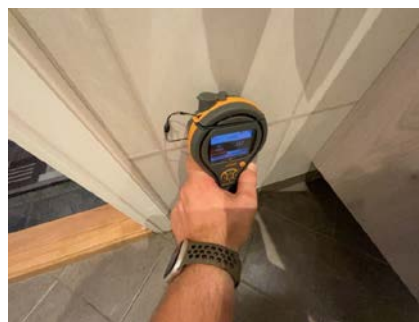
1. ETASJE > BAD

TG II Tilliggende konstruksjoner våtrom

Hulltaking er ikke foretatt da det ikke er fysisk mulig pga. tilliggende konstruksjoner. Badet sine våtsoner ligger mot yttervegg og mot stue. På stue mot innredning er der pipe og fasadestein. På stue mot dusjsone er der en større seksjon, veldig tung, ikke mulig å flytte. Går over vegger på bad med fuktindikator, ingen unormale målinger.

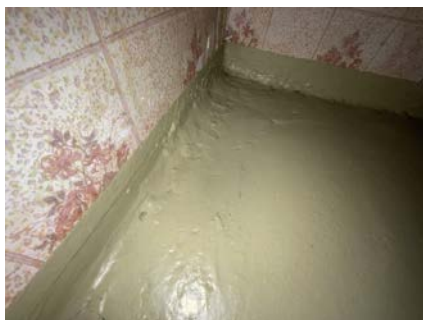
KJELLER > BAD

TG 2 Tilliggende konstruksjoner våtrom

Hulltaking er ikke foretatt da det allerede er påvist andre avvik i våtsonen. Murvegger for badet, ikke mulig med hulltaking. Rommet må uansett renoveres, samt at der er tegn til fukt under maling i ene hjørnet. Ikke mulig med hulltaking.

- Hulltaking er ikke foretatt da det allerede er påvist andre avvik i våtsonen.

- Gjennomføre ytterligere undersøkelser og foreta utbedring av skade.

Badet må renoveres, se under generelt.

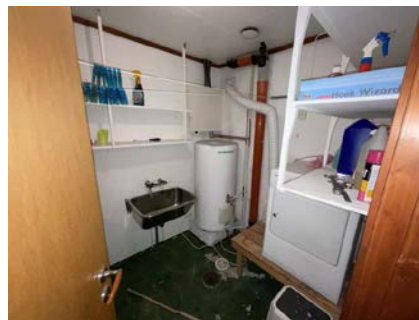
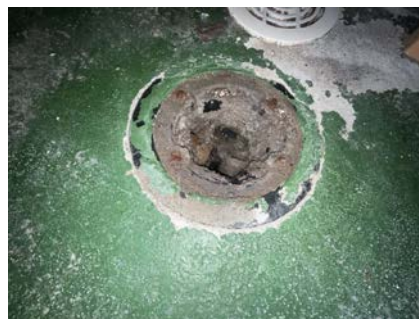
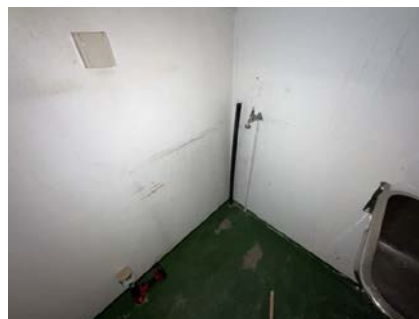
KJELLER > VASKEKJELLER

TG 3 Generell

- Andre tiltak:

Kostnadsestimat: 100 000 - 300 000

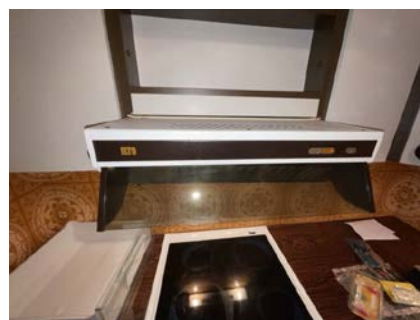
KJELLER > KJØKKEN

TG 2 Avtrekk

- Det er avvik:

Ikke nødvendig med noe tiltak.

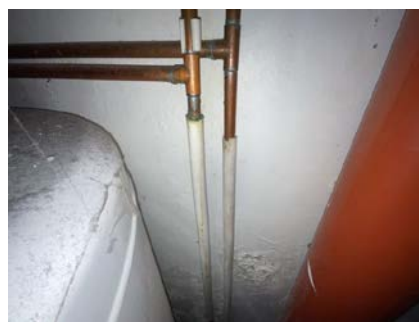
TG 2 Vannledninger

- Det er ikke behov for utbedringstiltak siden anlegget fungerer i dag, men ut ifra alder kan skader plutselig oppstå på eldre anlegg.
- Anlegget må sjekkes av fagperson, som må utføre eventuelle tiltak på anlegget.
- I forbindelse med oppgradering av våtrom vil det være naturlig med utskifting av rør.

Kostnadsestimat: Ingen umiddelbar kostnad

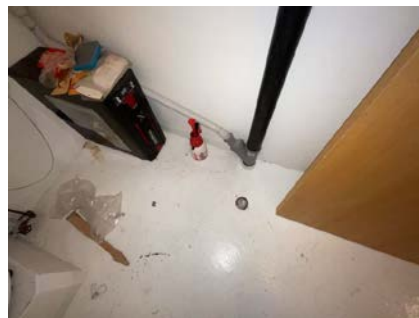
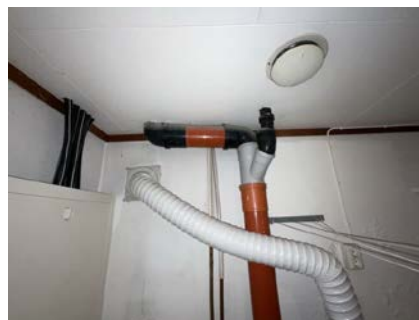
TG 2 Avløpsrør

Det er avløpsrør av plast.

- Det er ikke behov for utbedringstiltak siden anlegget fungerer i dag, men ut ifra alder kan skader plutselig oppstå på eldre anlegg.

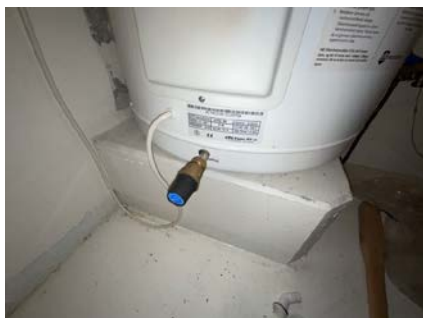
TG 2 Varmtvannstank

Da det er jamn last på bereder anbefales fast strømtilknytning som brannforbyggende tiltak.

Kostnadsestimat: Under 10 000

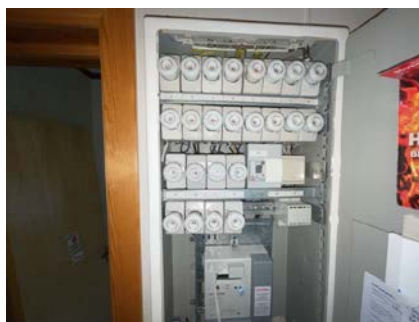
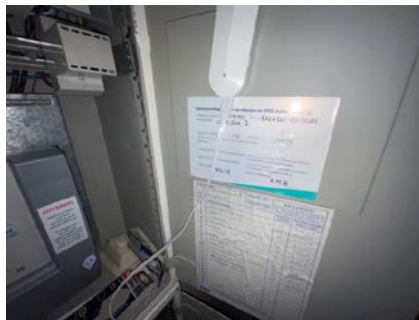
ⓘ TG 2 Elektrisk anlegg

Ut fra dette er det påregnelig med oppgradering av el.-anlegget og øke antall kurser i forbindelse med renovering av huset og anlegget. Kostnadsestimatet gjelder el.-kontroll og oppgradering til automatsikringer i sikringskap.

Kostnadsestimat: 10 000 - 50 000

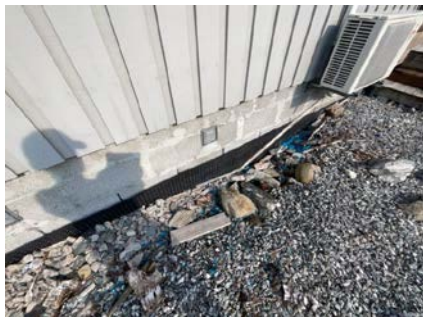
Det er konstatert saltutfelling og forhøyet fukt flere steder i kjeller, de må påregnes kostnader til ny drenering og fuksikring. Se også rom under terreng.

Vi anbefaler å montere grunnmurslist.

Kostnadsestimat: Over 300 000

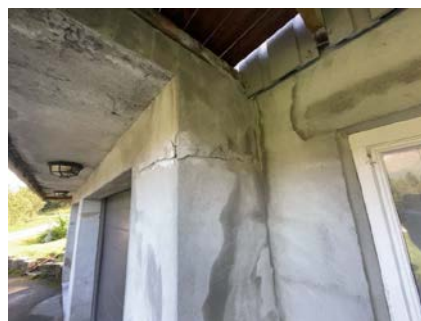
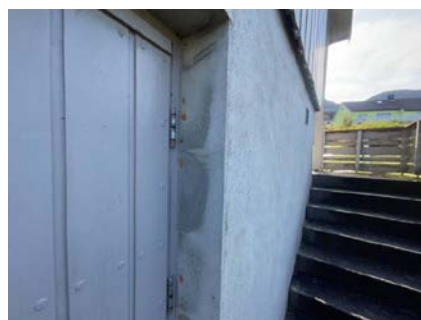
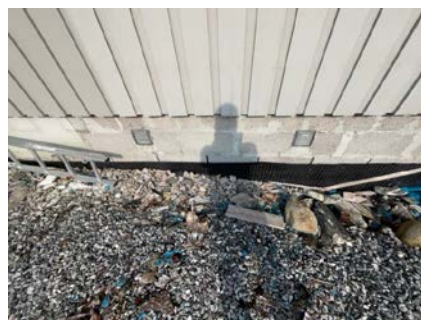
TG 3 Grunnmur og fundamenter, garasjejedel i kjeller.

- Grunnmuren har sprekkdannelser.
- Det er registrert løs puss på muroverflater.

For ene grunnmuren i garasjen er der en lokal sulfatskade i øvre del av veggen. Sjekker andre steder for samme veggen men kan ikke se tegn til slik skade flere steder. Men det kan ikke utelukkes at der er sulfatskade for veggen andre steder også, spesielt vegg under terreng.

Det må gjennomføres nærmere undersøkelse av grunnmur for garasjedel i kjeller, skadet område må byttes ut. Estimert kostnad er for utbedring av skadet område. Om det blir avdekket mer skade vil kostnaden for utbedring bli betraktelig høyere. Sprekker bør tettes for grunnmuren og det bør legges på nytt puss på vegger.

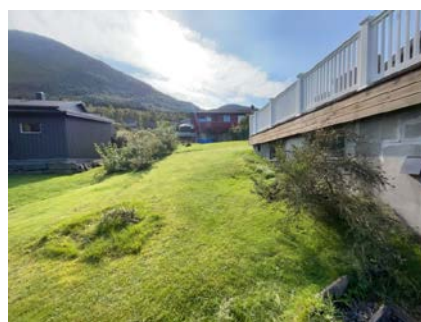
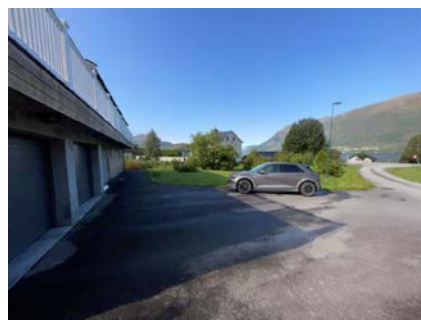
TG 2 Utvendige vann- og avløpsledninger

Utvendige avløpsrør er av plast og er fra 1982. Det er offentlig avløp via private stikkledninger. Utvendige vannledninger er av ukjent type og er fra 1982. Det er offentlig vannforsyning via private stikkledninger.

- Det er ikke behov for utbedringstiltak siden anlegget fungerer i dag, men ut ifra alder kan skader plutselig oppstå på eldre anlegg.
