KVENNHUSLIA 20

VELKOMMEN TIL KVENNHUSLIA 20

Tilstandsrapport

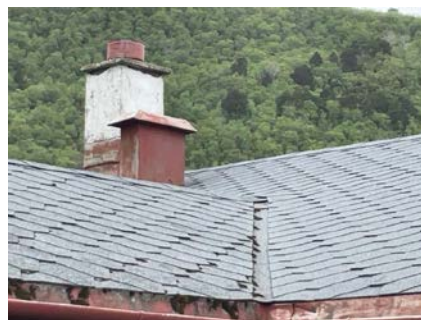
TG 3 Nedløp og beslag

Det er observert renner og beslag av metall. Renner og beslag er fra byggeår.

Det er påregnelig med oppgraderinger og fornyinger med takrenne, nedløp og beslag. Utskiftning/ fornying bør ses i sammenheng med fornying av taktekket.

Kostnadsestimat: 100 000 - 300 000

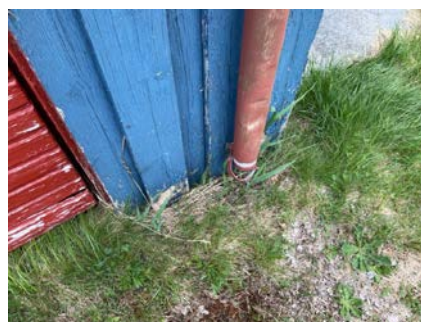
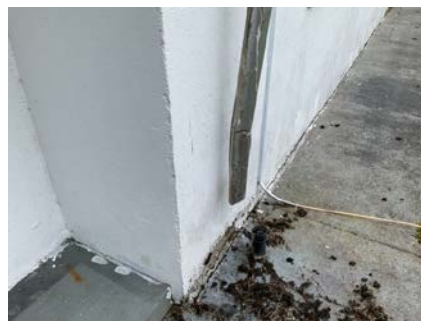
TG 3 Veggkonstruksjon

- Lokal utbedring bør utføres.
- Lufting/ventilering bør forbedres.

Kostnadsestimat: 50 000 - 100 000

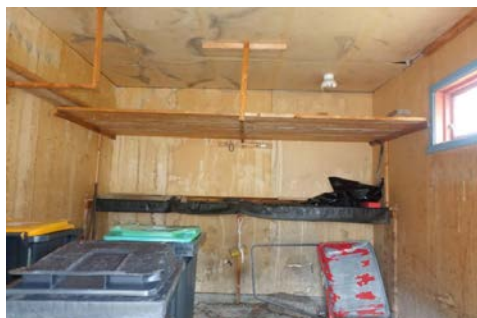
TG 3 Overflater

- Det er stedvis påvist synlige skader på overflater.
- Overflater har en del slitasjegrad utover det en kan forvente.

Det er fukt skade som har utviklet seg til mugg/ råteskade i himlingen i kjelleren. Dette som følge av lekkasjevann.

- Overflater må utbedres eller skiftes.

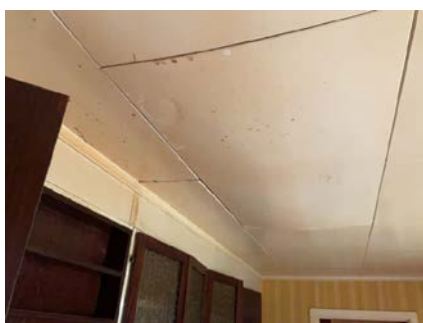
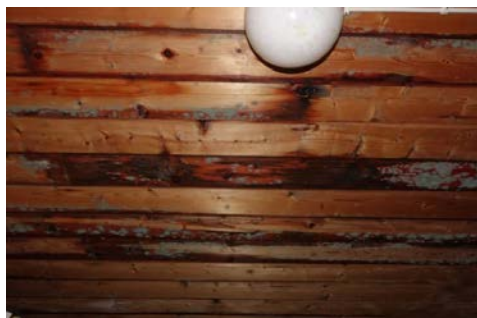
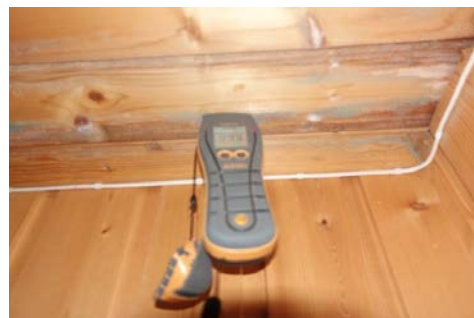
TG 3 Etasjeskille/gulv mot grunn

- Målt høydeforskjell på over 15 mm gjennom hele rommet. Tilstandsgrad 2 gis med bakgrunn i standardens krav til godkjente måleavvik.

Det er registrert skade på gulvplater i hovedetasjen ved at disse gir etter, spesielt registrert i gangen. Årsaken til dette er trolig følgeskader fra vannlekkasjen.

I underetasjene er det registrert at det er trakt vann under gulvene. Det er skade på og under gulv i underetasjen.

Skjulte følgeskader på bjelkelaget kan ikke utelukkes.

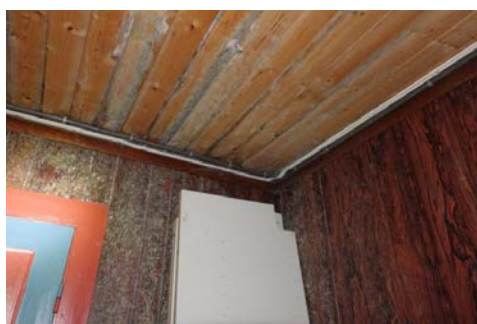
TG 2 Innvendige trapper

Det er registrert fuktskade i øverste opptrinn i trappen, dette som følgeskade fra vannlekkasjen.

Det er påregnelig med oppgraderinger og reparasjon, eventuelt utskiftning av trappen.

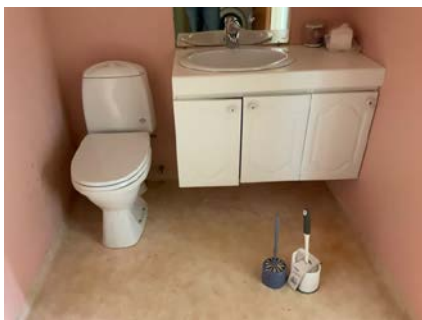
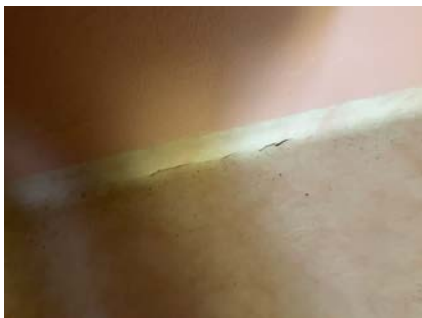
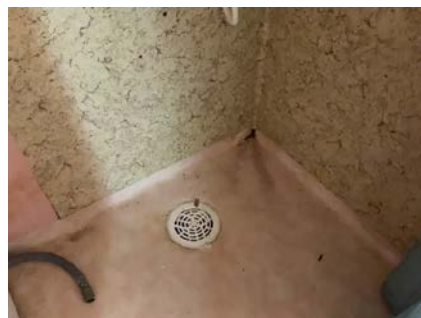
KJELLER > BAD

TG 3 Tilliggende konstruksjoner våtrom

- Hulltaking er ikke foretatt da det allerede er påvist andre avvik i våtsonen.

Det er registrertskade på rommet med nedtrekk av fukt i himling og i vegger etter vannskaden.

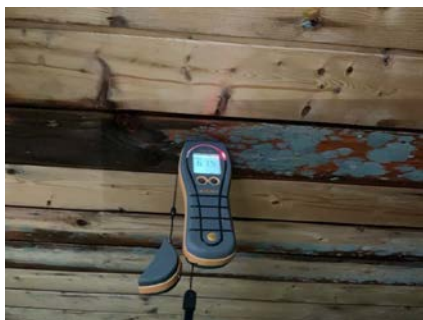
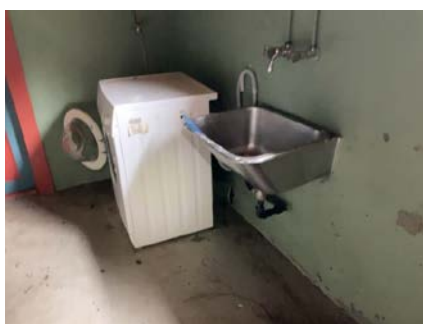
KJELLER > VASKEROM

TG 3 Tilliggende konstruksjoner våtrom

Det er ved pigging med fuktmåling registrert forhøyet fukt i tak og vegger på rommet.

Rommet har skade i veggen bak badekaret.

I forbindelse med renovering/ fornying av rommet, vil det være påregnelig med fornying av tekniske installasjoner som vann og avløpsrør, ventilasjon, varmesystem, elektrisk opplegg etc.

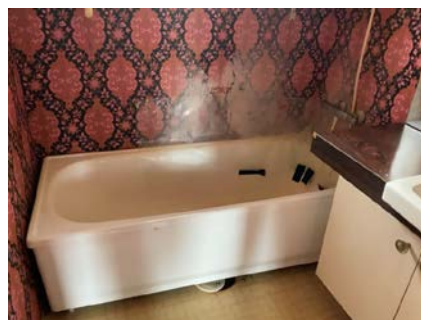
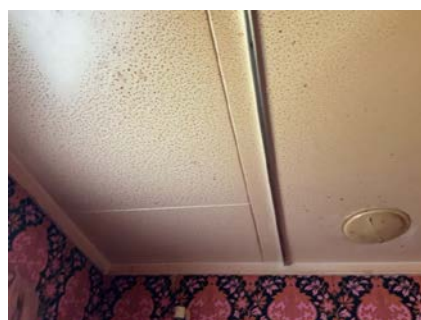
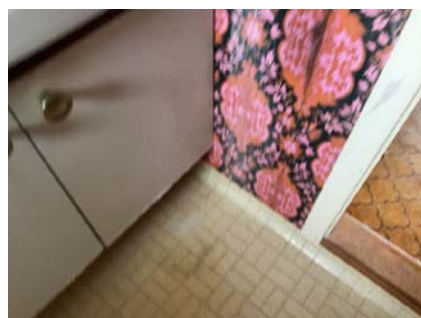
ETASJE > BAD

TG 3 Tilliggende konstruksjoner våtrom

- Hulltaking er ikke foretatt da det allerede er påvist andre avvik i våtsonen.
- Ved fuktmåling i nedre del av vegg mot våtsone fra tilstøtende rom, måles høye fuktverdier.

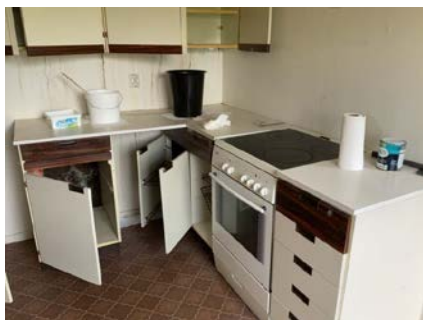
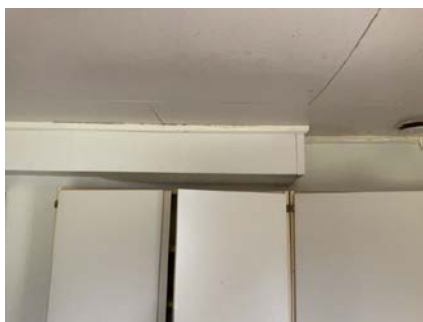
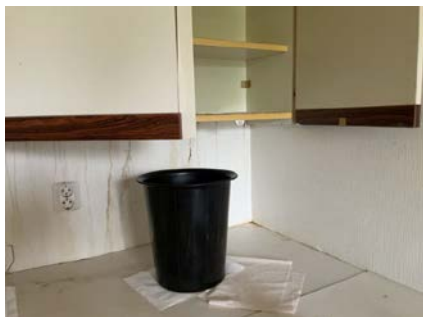
KJELLER > KJØKKEN

Avtrekk

- Det er registrert avvik med avtrekk.

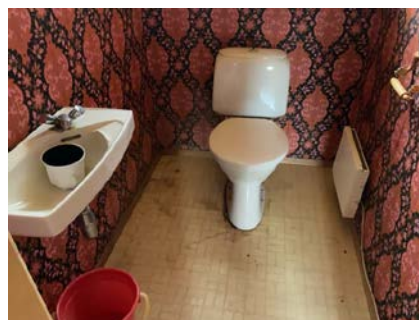
Vannledninger

- Mer enn halvparten av forventet brukstid er passert på innvendige vannledninger.
- Det er lekkasje fra rør.

Rørbruddet har påført boligen en større fuktskade som utløser renovering/ gjenoppbygging.

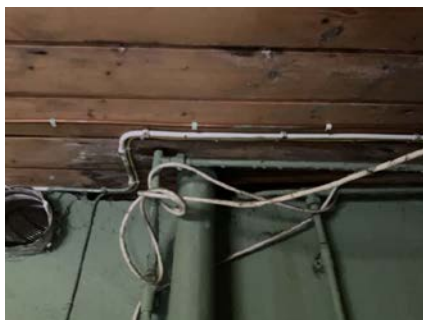
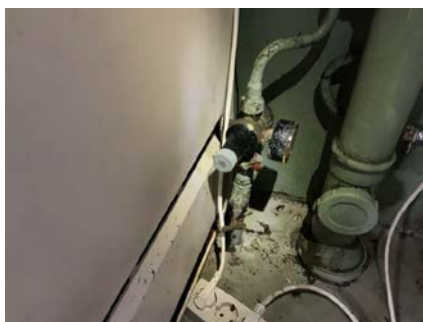
TG 2 Avløpsrør

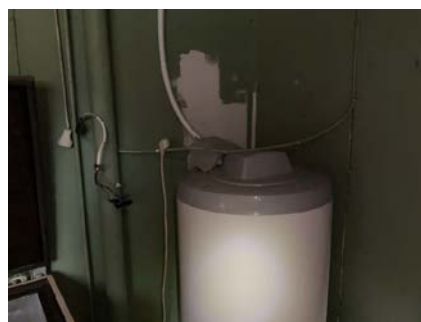
TG 3 Elektrisk anlegg

8. Er det tegn til at det har vært termiske skader (tegn på varmgang) på kabler, brytere, downlights, stikkontakter og elektrisk utstyr? Sjekk samtidig tilstanden på elektrisk tilkobling av varmtvannsbereder, jamfør eget punkt under varmtvannstank
Ukjent
9. Er der synlig defekter på kabler eller er disse ikke tilstrekkelig festet?
Ja

Det er påregnelig med fornying av el- anlegget i forbindelse med renoveringen av boligen.

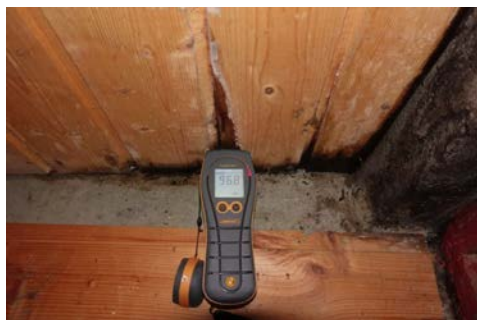
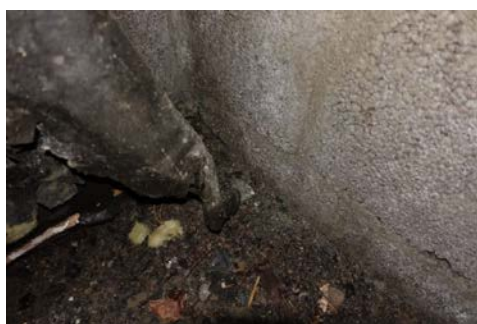
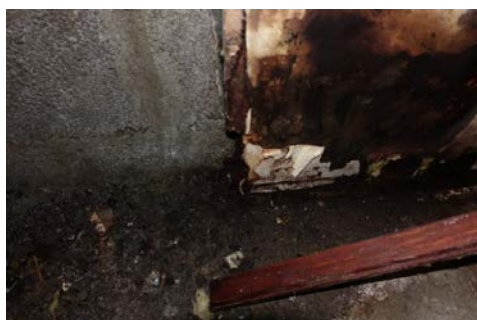
TG 2 Grunnmur og fundamenter

Det er registrert riss i overflater. Riss ligger innenfor det man kan forvente på grunnmur med denne alder og byggemetode.

Det er i bakkant registrert fukt i grunnmuren.
