# LIAVEGEN 140

HJØRUNGAVÅG - Flott enebolig med 4 soverom, utleigedel og garasje

# Tilstandsrapport

Befaringsdato: 22.04.2024

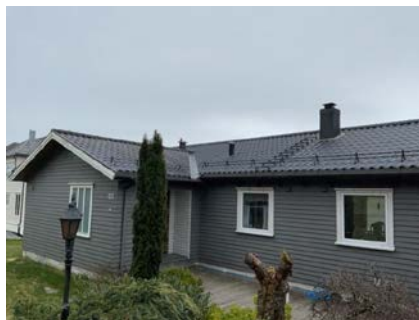
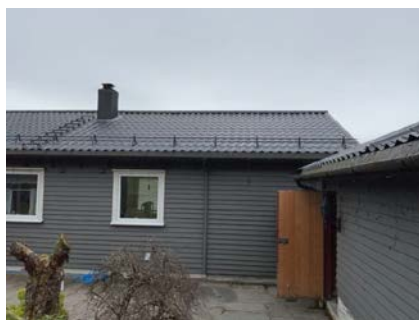
### TG 2 Nedløp og beslag

Takrenne og takstige system av aluminium. Det er montert snøfanger system på deler av taktekkingen.

Det er noe fuktskader i takutstikkene ved takrenner.

Vedlikehold av takutstikk må påregnes. Det anbefales montert takrennesystem på hele taktekkingen.

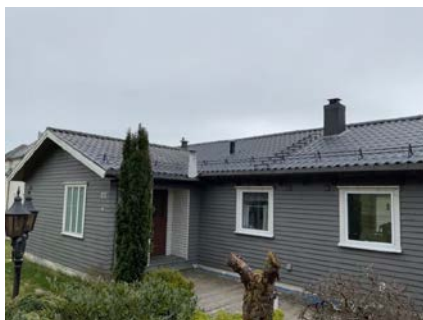
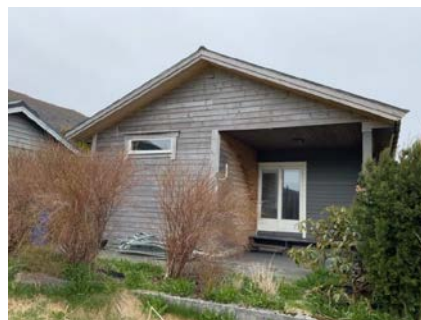
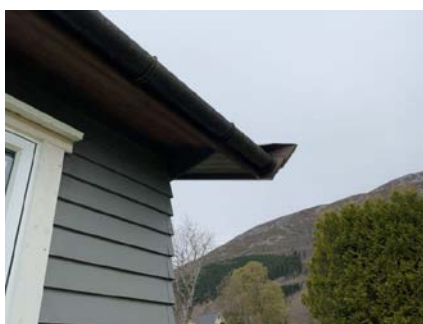
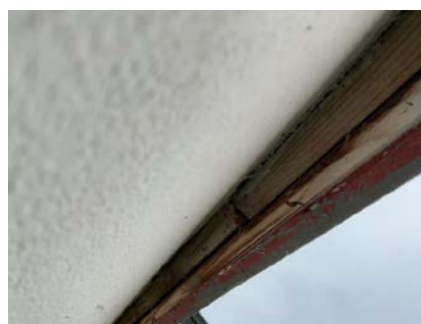
## TG 2 Veggkonstruksjon

Yttervegger i bindingsverk konstruksjon med trefiberplater og papp. Utvendige fasader liggende bordkledning i malt/umalt utførelse.

- Det bør foretas tiltak for å bedre lufting av kledningen.

Det anbefales og etablere lufting av bordkledningen i overgang grunnmur. Utskiftet bordkledning må påregnes malt.

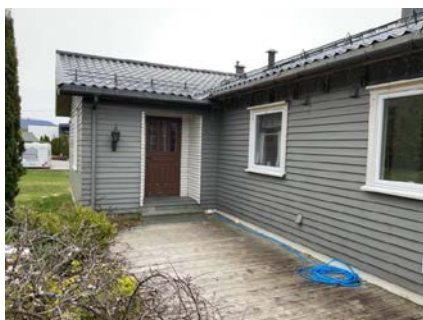
## TG 2 Takkonstruksjon/Loft

Takkonstruksjon i sperre konstruksjon med undertak av trefiberplater og papp. Tilbygg inngangsparti takstoler. Takkonstruksjon har kryp loft uten gulv montert.

- Det er begrenset/dårlig ventilering av takkonstruksjonen.
- Det er registrert symptom på aktivitet fra skadedyr

- Det må foretas tiltak for å lukke avviket.

Tiltak med løsnet undertak må påregnes. Isolasjon ved takstikkene må fjernes, for og bedre ventileringen av kryp loftet. Innganger til mus må avdekkes og tettes, og kryp loftet må rengjøres for muselort.

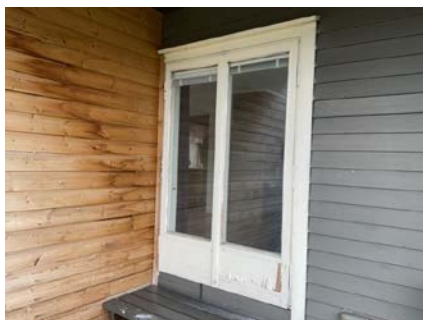
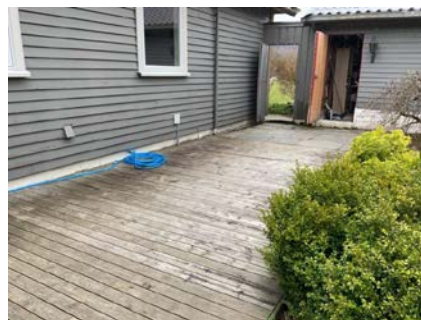
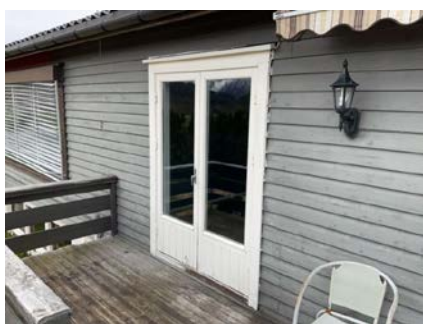
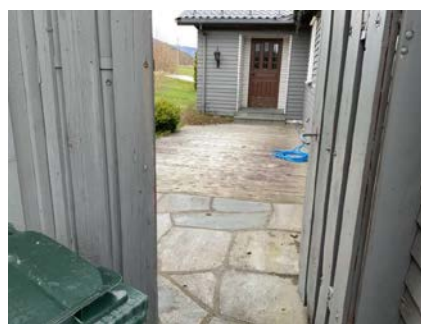
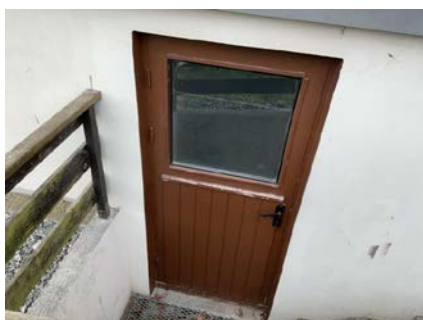
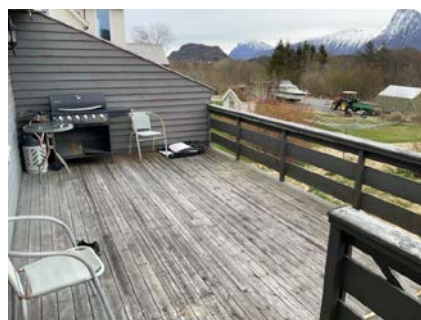
## TG 2 Balkonger, terrasser og rom under balkonger

Veranda og terrasse i bjelkelag konstruksjon med spaltegulv av terrassebord. Deler av terrasse i betong med fliser. Rekkverk og levegge av tre i malt utførelse.

- Rekkverket er for lavt i forhold til dagens krav til rekkverkshøyder.
- Det er påvist at dekke på terrassen har en del sprekker.

Terrassedekkene og verandadekke er slitt og har svikt i terrassebordene. Deler av terrassedekket har brannskade.

- Rekkverket er såpass lavt at det på grunn av sikkerhetsmessige forhold anbefales økning av høyde.
- Rekkverk må monteres for å lukke avviket.

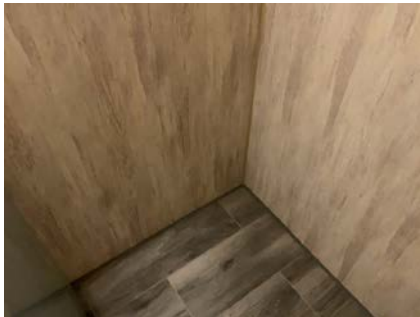
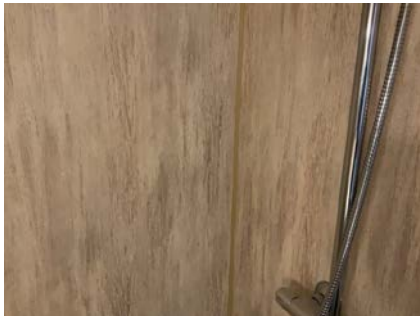
KJELLER > BAD

#### TG 2 Overflater Gulv

- Det er påvist at høydeforskjell fra topp slukrist til gulv/synlig topp membran ved dørterskel er mindre enn 25 mm.
- Det er påvist avvik i fallforhold til sluk i forhold til krav i forskrift på byggetidspunktet.

- Våtrommet fungerer med dette avviket.

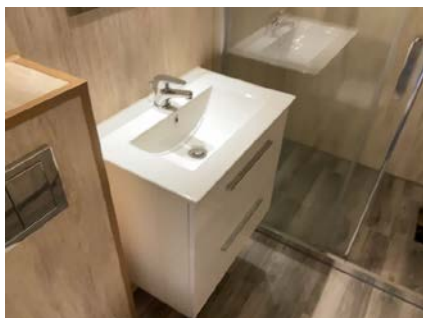
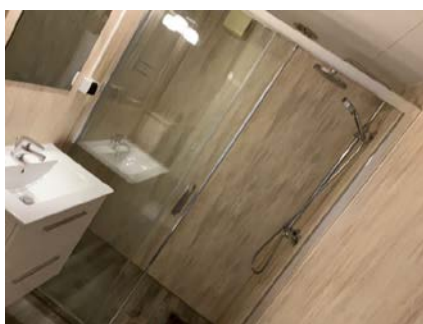
## KJELLER > BAD

### TG 2 Ventilasjon

Det er ikke behov for utbedringstiltak siden ventilasjonsvifte fungerer i dag, men ut ifra alder kan skader plutselig oppstå på eldre ventilasjonsvifter.

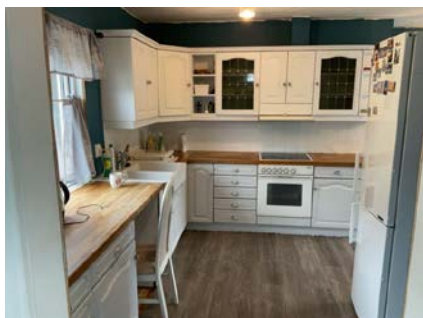
## HOVEDETASJE > STUE/KJØKKEN

### TG 2 Avtrekk

Det er ikke behov for utbedringstiltak siden ventilatoren fungerer i dag, men ut ifra alder kan skader plutselig oppstå på eldre ventilatorer.

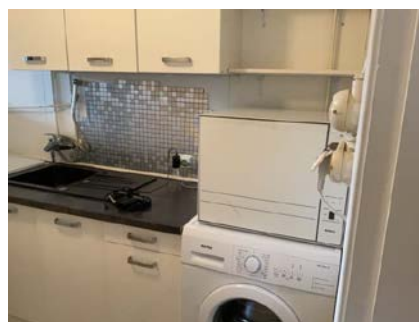
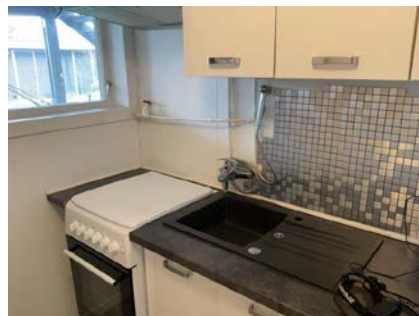
## KJELLER > KJØKKEN

### TG 2 Avtrekk

- Det bør etableres tilluft til kjøkken.

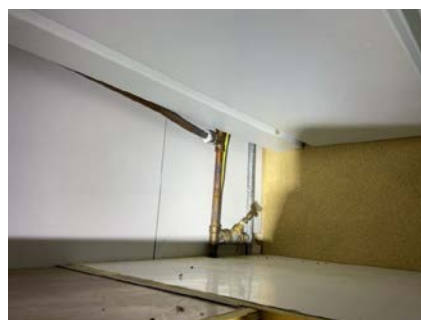
#### TG 3 Avløpsrør

- Det er ikke påvist tilfredsstillende lufting av avløpsanlegget.
- Det er påvist skader eller utettheter på sluk/avløp.
- Mer enn halvparten av forventet brukstid er passert på innvendige avløpsledninger.
- Arbeid på avløpsrør er utført uten bruk av rørlegger.

Det er lekkasje fra avløpsrøret fra kjøkken i hovedetasje på underliggende bod. Eier opplyser at rørarbeider på bad og kjøkken er utført som egeninnsats og ikke av autorisert rørlegger.

- Skal avviket lukkes, må løsning på lufting av kloakk etableres.
- Skadet del av sluk/avløpsrør må skiftes.
- Det er ikke behov for utbedringstiltak siden anlegget fungerer i dag, men ut ifra alder kan skader plutselig oppstå på eldre anlegg.
- I forbindelse med oppgradering av våtrom vil det være naturlig med utskiftning av rør.
- Tidspunkt for utskiftning av avløpsrør nærmer seg.
- Anlegget bør sjekkes av fagperson.
