# HALSEVEGEN 47

HÅVOLL - Velholdt og oppgradert bolig m/  
garasje. Fri og nydelig utsikt utover fjorden

# Tilstandsrapport

Befaringsdato: 27.02.2024

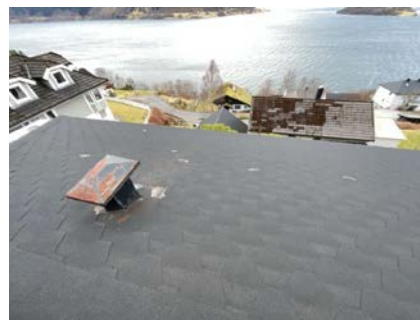
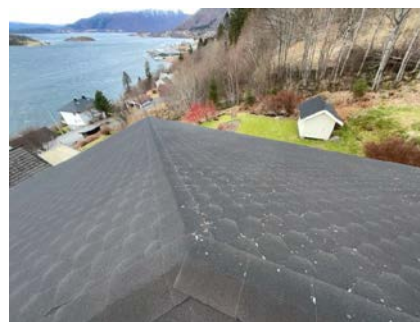
- Tidspunkt for utskiftning av undertak nærmer seg.
- Overvåk tilstanden jevnlig. For å få tilstandsgrad 0 eller 1 må tekkingen skiftes ut, men tidspunktet for når dette er nødvendig er vanskelig å si noe om.

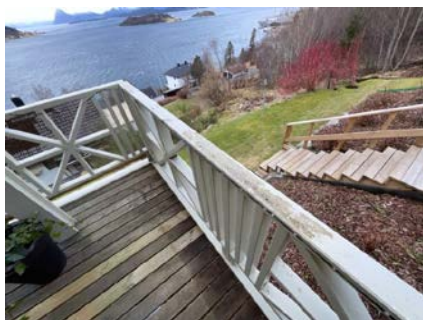
## TG 3 Utvendige trapper

Laget til en trapp i hagen, trapp er fra 2023, ifølge eier.  
Liten trapp fra altan til grunn. Tretrapp for platting ved inngangsdør.

Mangler rekkverk på ene siden av trapp i hagen.  
Trapp fra altan er tydelig slitt og har noe fuktskadet trevirke.

- Rekkverk må monteres for å lukke avviket.

Nærmere undersøkelser og eventuelt vedlikehold.

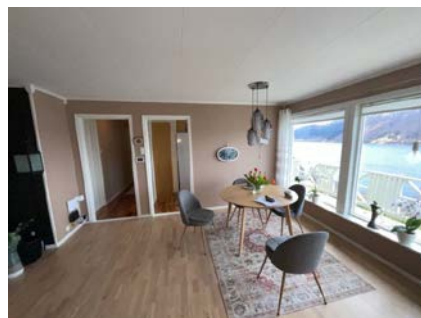
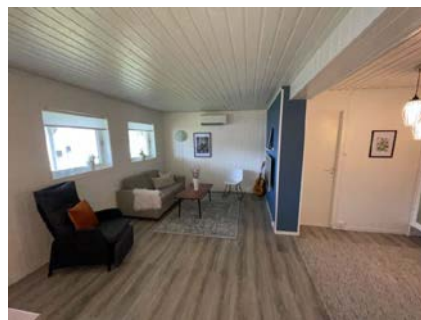
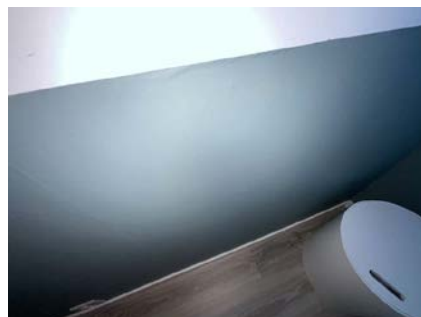
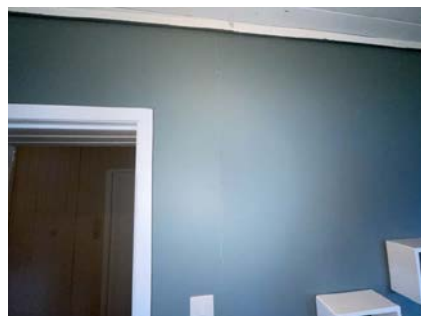
## TG 2 Etasjeskille/gulv mot grunn

Etasjeskiller er av trebjelkelag. Gulv mot grunn av betong, tilbygg 1.etasjen har også betonggulv mot grunn. Stort sett noen skjevheter i boligen, størst registrerte avvik var 25. mm. gjennom hele rommet på stue i 1.etasjen og soverom i tilbygg.

- Målt høydeforskjell på over 15 mm gjennom hele rommet. Tilstandsgrad 2 gis med bakgrunn i standardens krav til godkjente måleavvik.

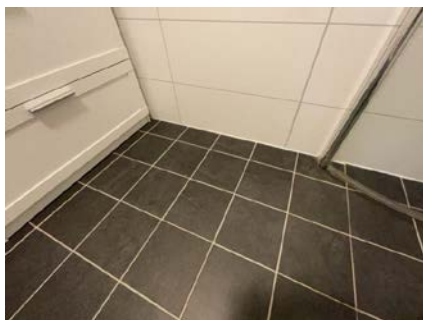
### TG 2 Overflater Gulv

- Det er mulighet for at det kan forekomme vannlekkasje på våtrommet hvor vann ikke vil gå til sluk.

Noe motfall i rommet, spesielt midt i rommet, så eventuell vannlekkasje fra innredning vil renne mot vegg, ikke til sluk. svakt motfall ved dør også.

- Installering av tett dusjkabinett anbefales.

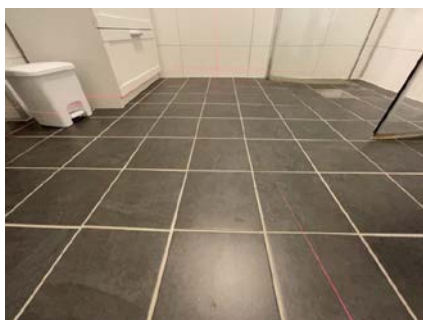
### TG 2 Sluk, membran og tettesjikt

- Overvåk tilstanden jevnlig. For å få tilstandsgrad 0 eller 1 må tettesjiktet skiftes ut, men tidspunktet for når dette er nødvendig er vanskelig å si noe om.

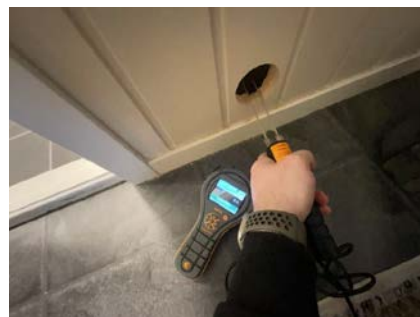
## UNDERETASJE > VASKEROM

### TG 3 Generell

- Våtrommet må totalrenoveres. Alle forhold med tettesjikt, våtsone, sluk m.m. må dokumenteres.

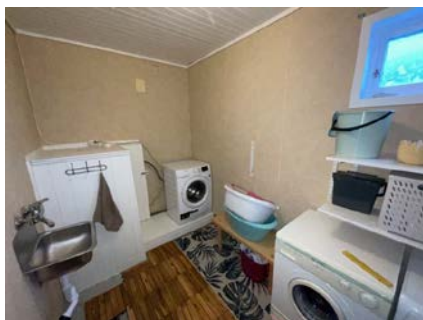
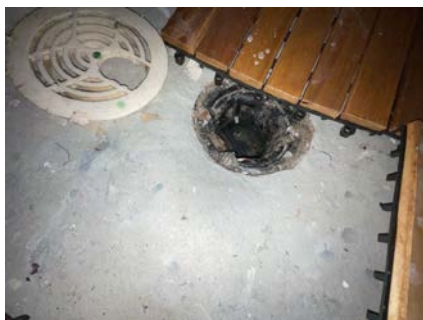
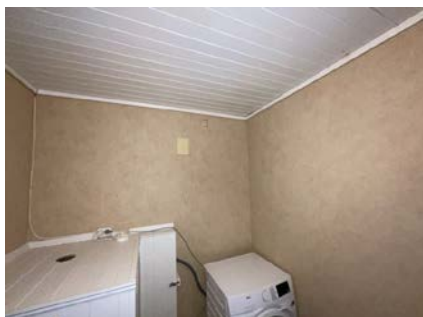
### TG2 Tilliggende konstruksjoner våtrom

Hulltaking er ikke foretatt da det allerede er påvist andre avvik i våtsonen. Fuktmåler indikerer fukt rundt sluk, rommet må uansett total renoveres.

- Det er registrert symptom på fuktskader

- Det må gjennomføres ytterligere undersøkelser.

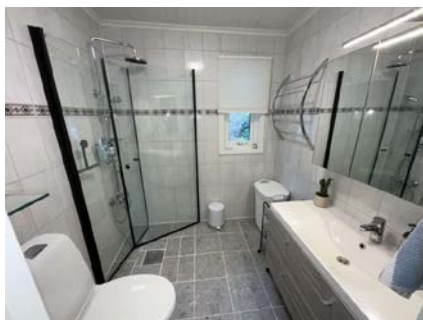
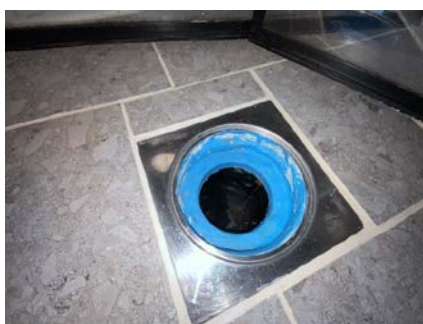
### TG 2 Overflater vegger og himling

- Det er vindu/dør med ikke fuktbestandige materialer i våtsonen (ved vask, dusj, badekar, osv.), løsningen eller byggematerialet er uegnet
- Våtromsplater er ikke montert fagmessig.

- Uegnede materialer må fuktbeskyttes/utskiftes.

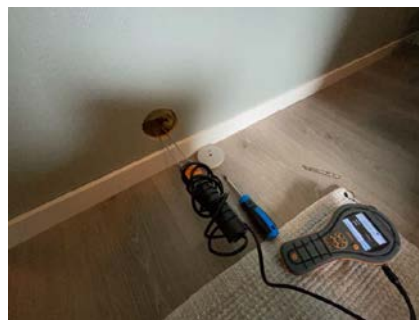
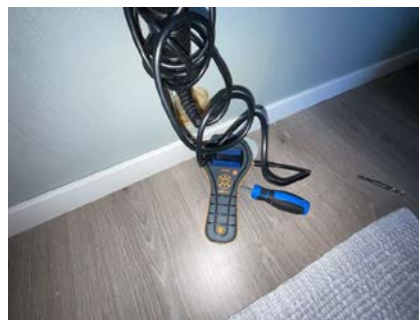
### TG 0 Tilliggende konstruksjoner våtrom

Hulltaking er foretatt uten å påvise unormale forhold. Hulltaking er foretatt ved/i Soverom. Fuktkvotemåling (vekt%) i konstruksjonen ble målt til 8.

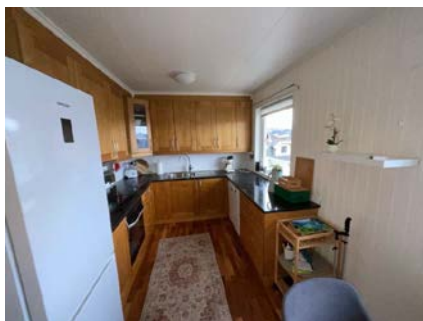
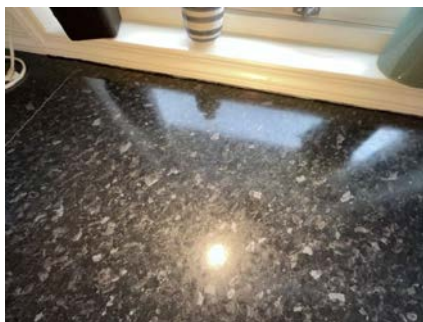
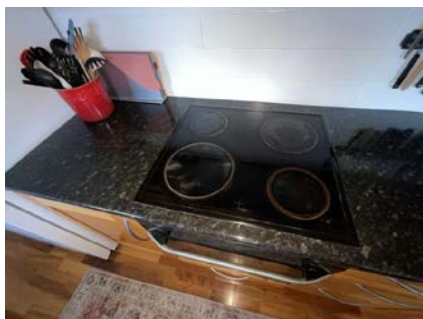
- Det er påvist skader på overflater/kjøkkeninnredning utover normal slitasjegrad.

Kostnadsestimat: Ingen umiddelbar kostnad

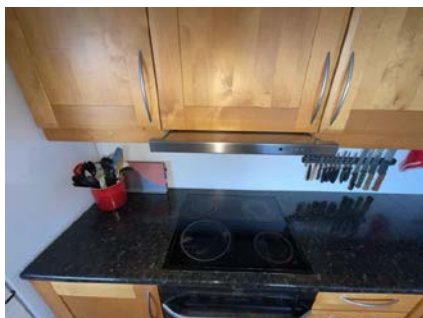
### TG 1 Avtrekk

Det er kjøkkenventilator med avtrekk ut.

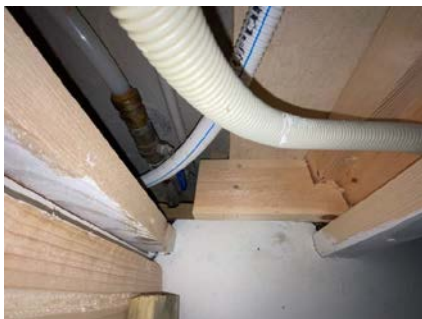
## TG 1U Varmtvannstank

Varmtvannstanken er på ca 200 liter. Tank står i vaskekjeller. Tank er innebygget, fikk ikke undersøkt den noe nærmere under befaring. Vi anbefaler nærmere undersøkelse av tank.

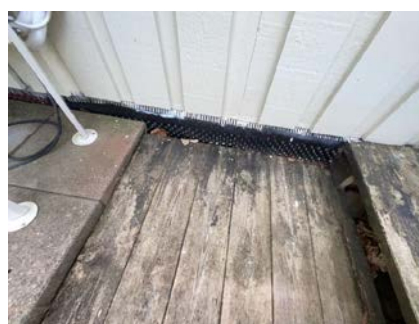
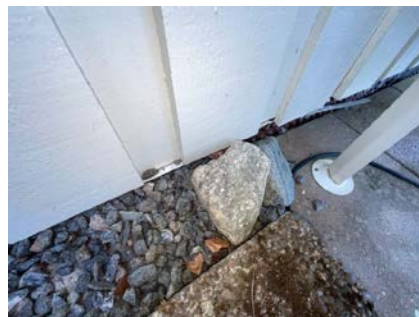
Drenering og fuktsikring av grunnmur under terrengnivå er av ukjent type/kvalitet, mest trolig fra da huset var nytt.

**Kostnadsestimat: Ingen umiddelbar kostnad**

- Overvåk tilstanden jevnlig. For å få tilstandsgrad 0 eller 1 må dreneringen skiftes ut, men tidspunktet for når dette er nødvendig er vanskelig å si noe om. Bruken av underetg/kjeller vil og være avgjørende.

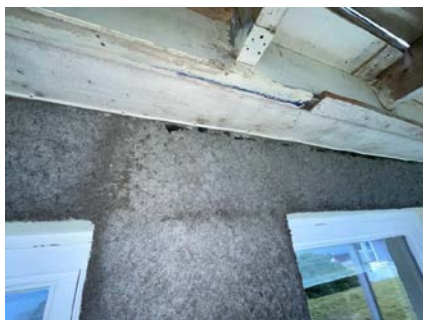
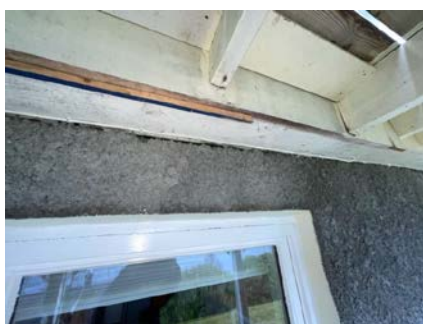
## 📍 TG 2 Grunnmur og fundamenter

Bygningen har grunnmur i lettklinkerblokker. Det er stripefundamenter av betong under grunnmur.

- Grunnmuren har sprekkdannelser.

Mindre riss og sprekker vil alltid forekomme i støpte og murte konstruksjoner. I dette tilfellet er det konstatert riss i normalt forekommende omfang ut fra alder på muren. Normal tid før utbedring av betongvegg eller murt vegg av blokker er 20 - 60 år.

Sprekkene har oppstått på steder som er normalt for alderen, vi tilrår at sprekker kan overvåkes og undersøkes nærmere. om en registrerer utvikling.
