HALSEVEGEN 47

Tilstandsrapport

Befaringsdato: 27.02.2024

Rapportdato: 19.04.2024

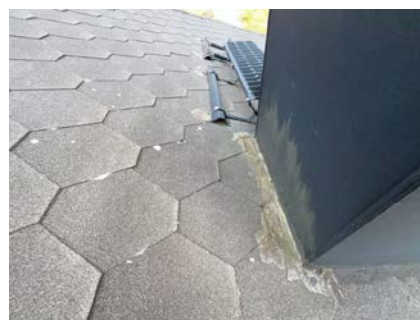
- Mer enn halvparten av forventet brukstid er passert på renner/nedløp/beslag.
- Det er avvik:

Ligger noe rusk i takrenner. Var en del rust for beslag, takventiler under befaring, dette har blitt ordnet av eier i ettertid, sendt bilde som dokumentasjon.

Vi anbefaler rensing av takrenner.

Kostnadsestimat: 10 000 - 50 000

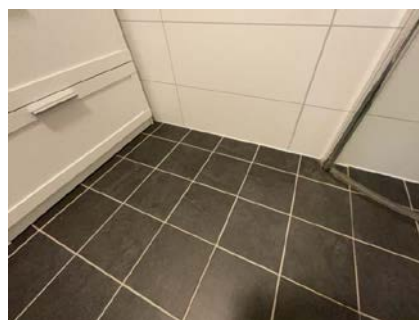
TG 2 Overflater Gulv

- Det er mulighet for at det kan forekomme vannlekkasje på våtrommet hvor vann ikke vil gå til sluk.

Noe motfall i rommet, spesielt midt i rommet, så eventuell vannlekkasje fra innredning vil renne mot vegg, ikke til sluk. svakt motfall ved dør også.

- Installering av tett dusjkabinett anbefales.

Kostnadsestimat: Under 10 000

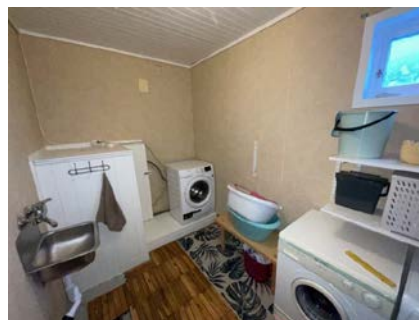
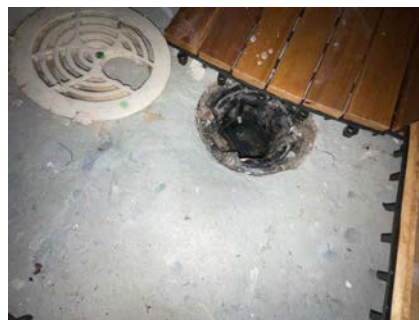
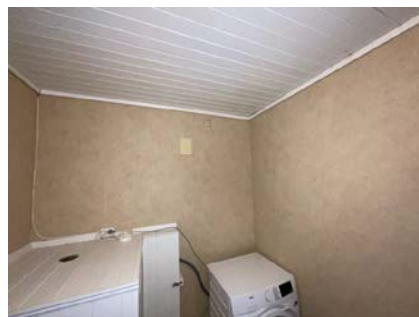
TG 2 Tilliggende konstruksjoner våtrom

Hulltaking er ikke foretatt da det allerede er påvist andre avvik i våtsonen. Fuktmåler indikerer fukt rundt sluk, rommet må uansett total renoveres.

- Det er registrert symptom på fuktskader

- Det må gjennomføres ytterligere undersøkelser.

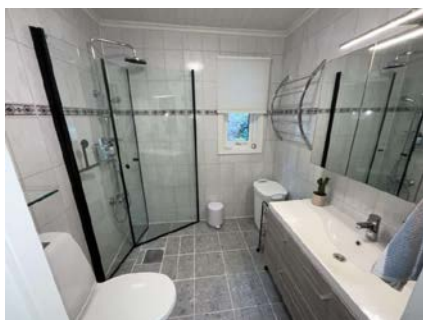
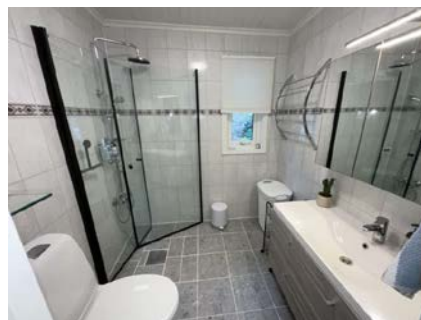
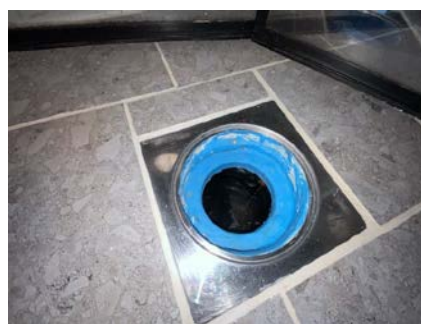
TG 2 Overflater vegger og himling

- Våtromsplater er ikke montert fagmessig.
 - Det er vindu/dør med ikke fuktbestandige materialer i våtsonen (ved vask, dusj, badekar, osv.), løsningen eller byggematerialet er uegnet
- Våtromsplater er montert helt nede ved gulv, monteringsanvisning for slike plater anbefaler 60mm fra gulv til underkant plate.

- Uegnede materialer må fuktbeskyttes/utskiftes.

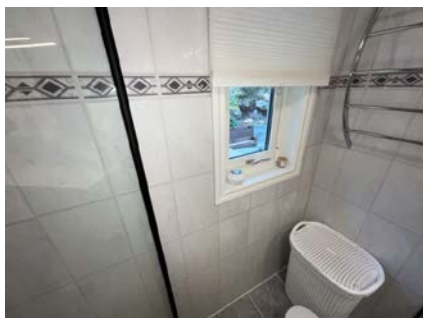
📍 TG 2 Overflater Gulv

- Det er påvist at flisfuger har riss/sprekker.

- Slike riss/sprekker kan indikere bakenforliggende fuktskader, og konstruksjonen bør observeres jevnlig for å vurdere utvikling.

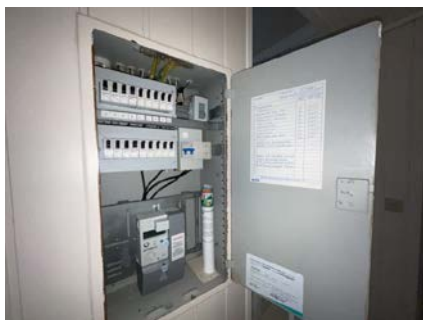
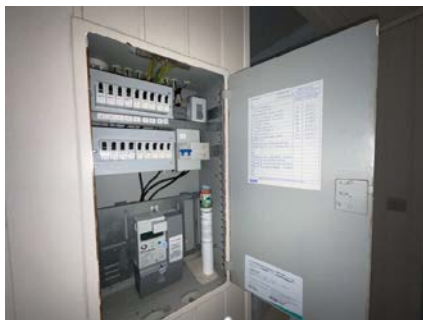
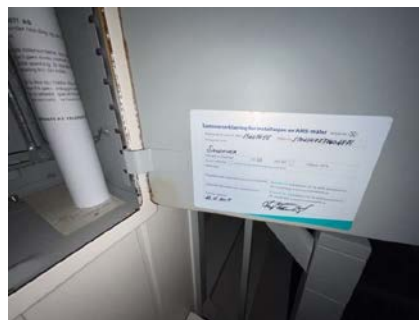
Inntak og sikringsskap

3. Foreta en helhetsvurdering av det elektriske anlegget, dets alder, allmenne tilstand og fare for liv og helse. Bør det elektriske anlegget ha en utvidet el-kontroll?
Nei

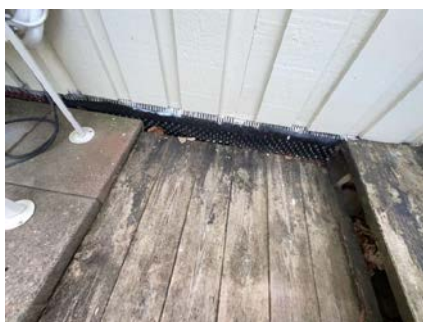
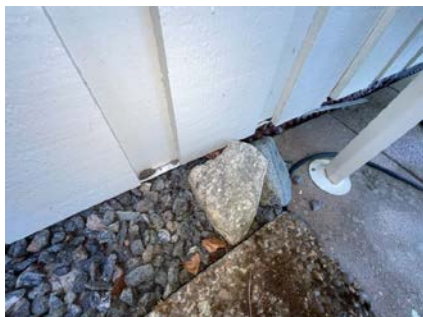
Drenering og fuktsikring av grunnmur under terrengnivå er av ukjent type/kvalitet, mest trolig fra da huset var nytt.

- Overvåk tilstanden jevnlig. For å få tilstandsgrad 0 eller 1 må dreneringen skiftes ut, men tidspunktet for når dette er nødvendig er vanskelig å si noe om. Bruken av underetg/kjeller vil og være avgjørende.

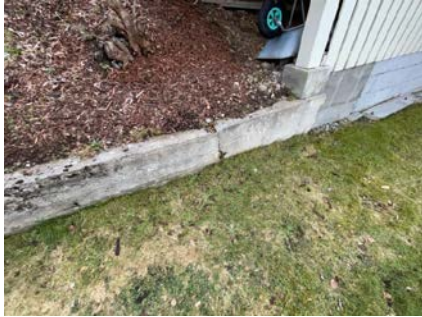
TG 0 Terrenghold

Skrånet tomt som er pent opparbeidet med markterrasse, plen og beplantning.

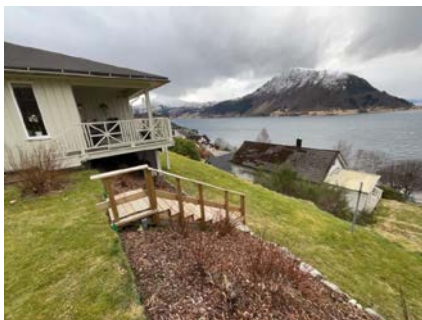
TG 2 Utvendige vann- og avløpsledninger

Utvendige avløpsrør er av plast og utvendige vannledninger er av plast (PEL). Tilkoblet felles septiktankanlegg for byggefeltet. Tilknyttet privat brønn for byggefeltet. Eiendommen sin avløpsledning er tilkoblet via nabo sin ledning.

- Det er ikke behov for utbedringstiltak siden anlegget fungerer i dag, men ut ifra alder kan skader plutselig oppstå på eldre anlegg.
