# ØYRAVEGEN 6

VIK - Sentrumsnær tomannsbolig som i dag er brukt som enebolig med garasje og terrasse!

# Tilstandsrapport

📍 Øyravegen 6, 6230 SYKKYLVEN

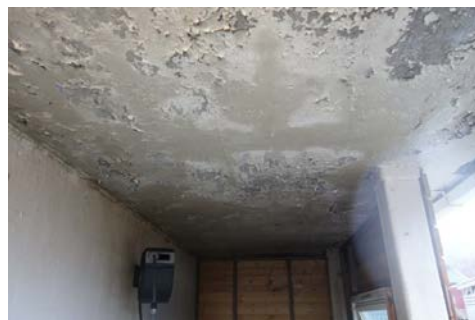
### TG 1 Overflater

Det er foretatt en rekke oppgraderinger ved overflater i senere år, det er montert en del vegger med malt mdf plater.

Det var under befaringen en rekke gjenstående arbeider med finisj og en del vegger å montere.

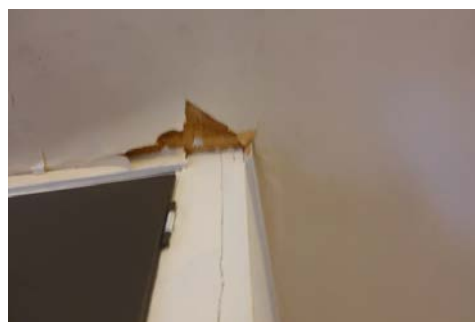
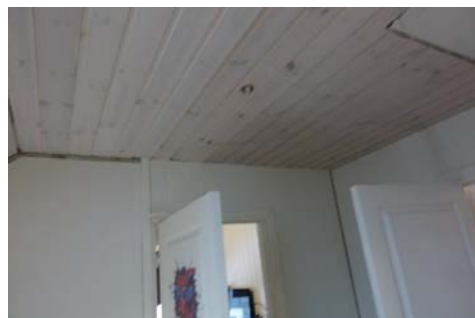
### TG 2 Etasjeskille/gulv mot grunn

- Målt høydeforskjell på over 15 mm gjennom hele rommet. Tilstandsgrad 2 gis med bakgrunn i standardens krav til godkjente måleavvik.
- Det er avvik:

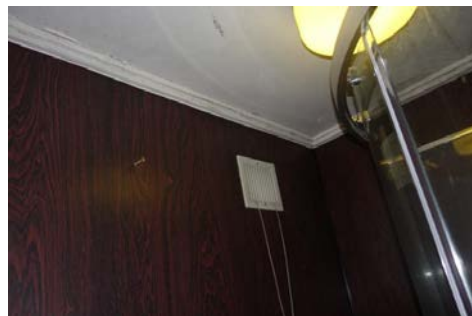
#### TG 3 Tilliggende konstruksjoner våtrom

Hulltaking er ikke foretatt da det allerede er påvist andre avvik i våtsonen. Det er betongvegger i tilliggende konstruksjon i tillegg til at rommet står foran full fornying.

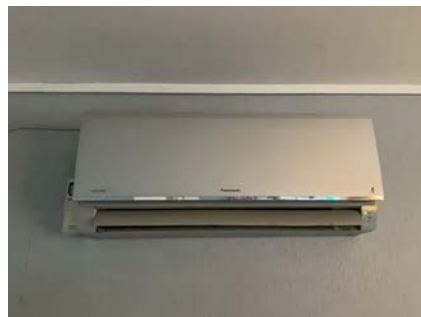
## TG 1 Varmesentral

Det er montert luft til luft varmepumpe i boligen. Varmepumpen er fornyet i senere år.

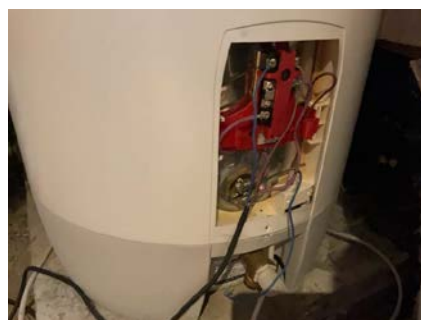
## TG 3 Varmtvannstank

Varmtvannstanken er på ca 200 liter og er fra 2016.

Det må foretas kontroll og retting av tilkobling av autorisert elektriker.

**Kostnadsestimat: Under 10 000**

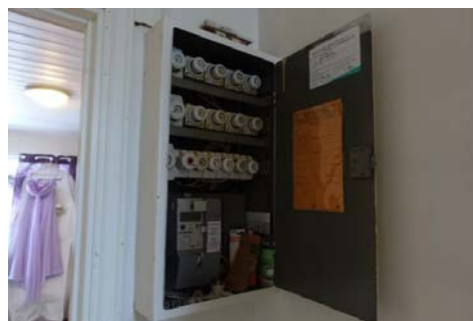
## TG 3 Elektrisk anlegg

8. Er det tegn til at det har vært termiske skader (tegn på varmgang) på kabler, brytere, downlights, stikkontakter og elektrisk utstyr? Sjekket samtidig tilstanden på elektrisk tilkobling av varmtvannsbereider, jamfør eget punkt under varmtvannstank  
**Ukjent**
9. Er der synlig defekter på kabler eller er disse ikke tilstrekkelig festet?  
**Ja**

Det må innhentes en utvidet el- kontroll og gjennomgang av det elektriske anlegget med et el- foretak for kartlegging av omfang og kostnader ved oppgraderinger/ fornyinger av anlegget.

**Kostnadsestimat: 100 000 - 300 000**

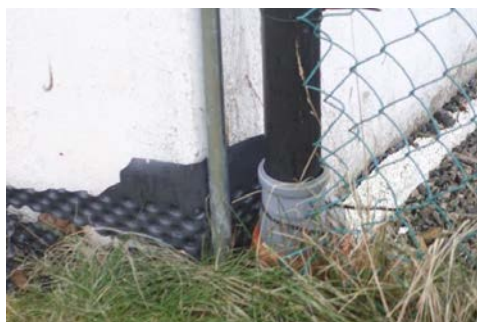
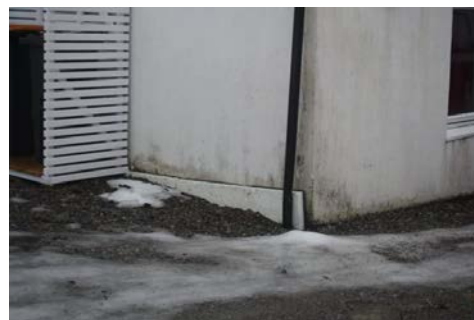
### TO 2 Grunnmur og fundamenter

Grunnmur i spekket betong med utvendig pusset og malte flater på de deler av grunnmuren som er synlig. Innvendig er det en del vegger som er innforede og kledde samt en del vegger med fri mur. Fundamenter betong under grunnmur.

Det er registrert riss i overflater. Riss ligger innenfor det man kan forvente på grunnmurer med denne alder og byggemetode. Det er vidder registrerer noe avflassing av maling stedvis.

Normalt videre vedlikehold, samt holde tilsyn med riss vil være påregnelig

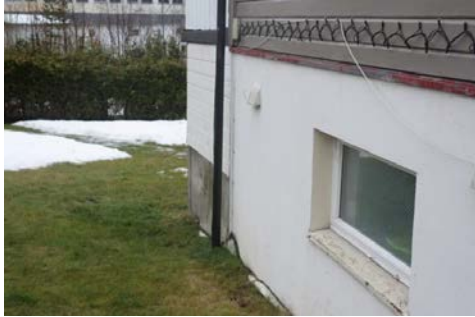
## Utvendige vann- og avløpsledninger

Utvendige avløpsrør er trolig av støpejern. Utvendige avløpsledninger er fra 1950. Det er offentlig avløp via private stikkledninger. Utvendig vannledninger er av ukjent materiale og alder, men er trolig metallrør, kobber eller jernrør. Eiendommen er tilknyttet Sykkylven vassverk via private stikkledninger.

- Det er ikke behov for utbedringstiltak siden anlegget fungerer i dag, men ut ifra alder kan skader plutselig oppstå på eldre anlegg.
- Avløpsanlegget må sjekkes.

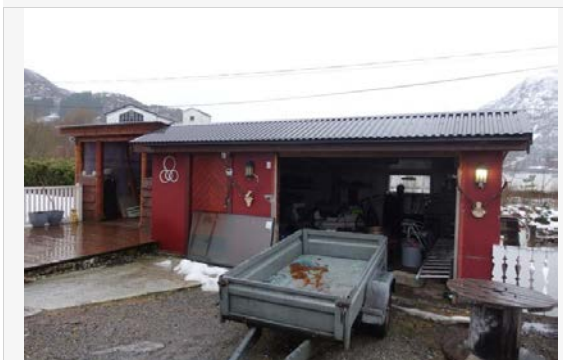
### Garasje

Det er registrert en del skade på plater etc.

Det vil være påregnelig med utskiftninger, oppgraderinger og vedlikehold av bygget.

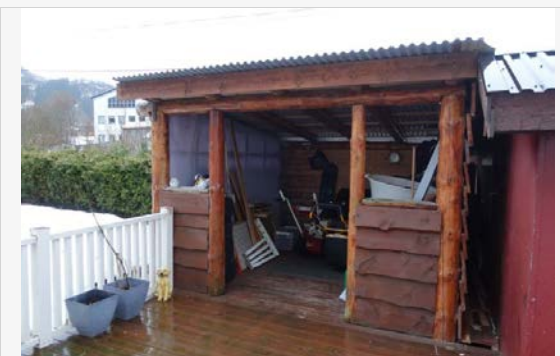
## Anneks

Anneks/ uteplass ved garasjen, denne er bygget i trekonstruksjon med søyler i rundtømmer. Delvis kledd med villmarks kledning. Sperrekonstruksjon i rundtømmer og taket er tekker med profilerte metallplater. Bygget som gapahuk stil. Gulvet innvendig som en forlengelse av terrasse.

Normalt videre vedlikehold vil være påregnelig.
