# BERGANE 53

Familiebustad med fantastisk fjordutsikt,  
dobbel garasje. Flott uteområde i Barstadvika

Befaringsdato: 25.11.2024

Rapportdato: 29.11.2024

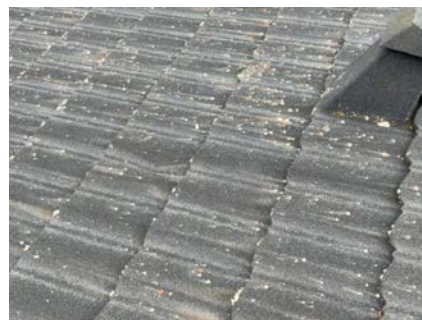
Det er en del bulker på takpanner.

- Det må foretas lokal utbedring.

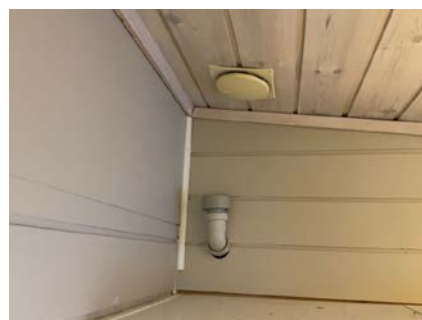
Gammel/ukjent membran

Naturlig avtrekk. Uheldig med kloakklufting inne på bad
