SUNDBAKKEN 23

Befaringsdato: 29.11.2024

Rapportdato: 18.12.2024

Tilstandsrapport

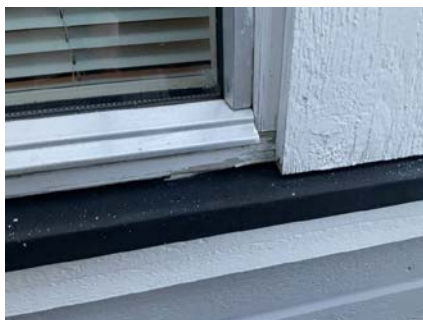
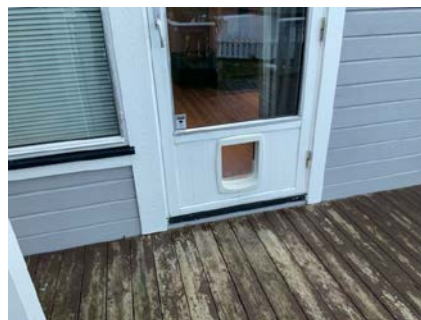
Viser fuktverdier/ råteskade.

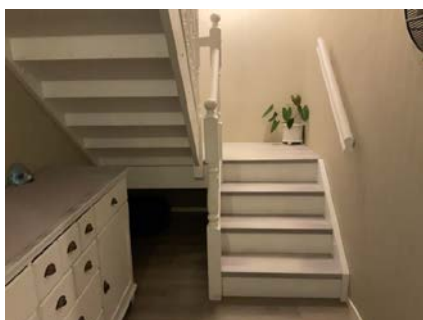
TG 1 Innvendige trapper

Det er malte tretrapper i bygget fra byggeår. Rekkverk i malt utførelse og det er lagt folie som trappefornyning i trinnene.
