NEDRE BERGVEGEN 30

Tilstandsrapport

Befaringsdato: 21.11.2024

Rapportdato: 03.12.2024

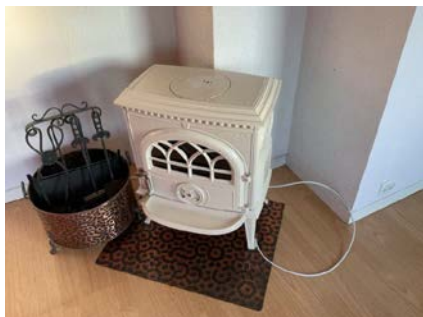
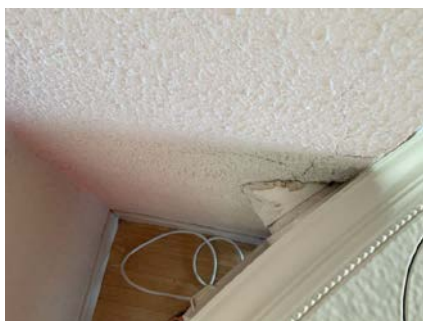
Siden det i kommunale opplysninger ikke er registrert ikke er registrert ildsted for leiligheten, må det foretas tilsyn av feier/ kommunen før ildsted kan tas i bruk.
