# Digital salgsoppgave

Takk for din interesse for  
Iverbogen 19

**Iverbogen 19, 6120 FOLKESTAD**

# Tilstandsrapport

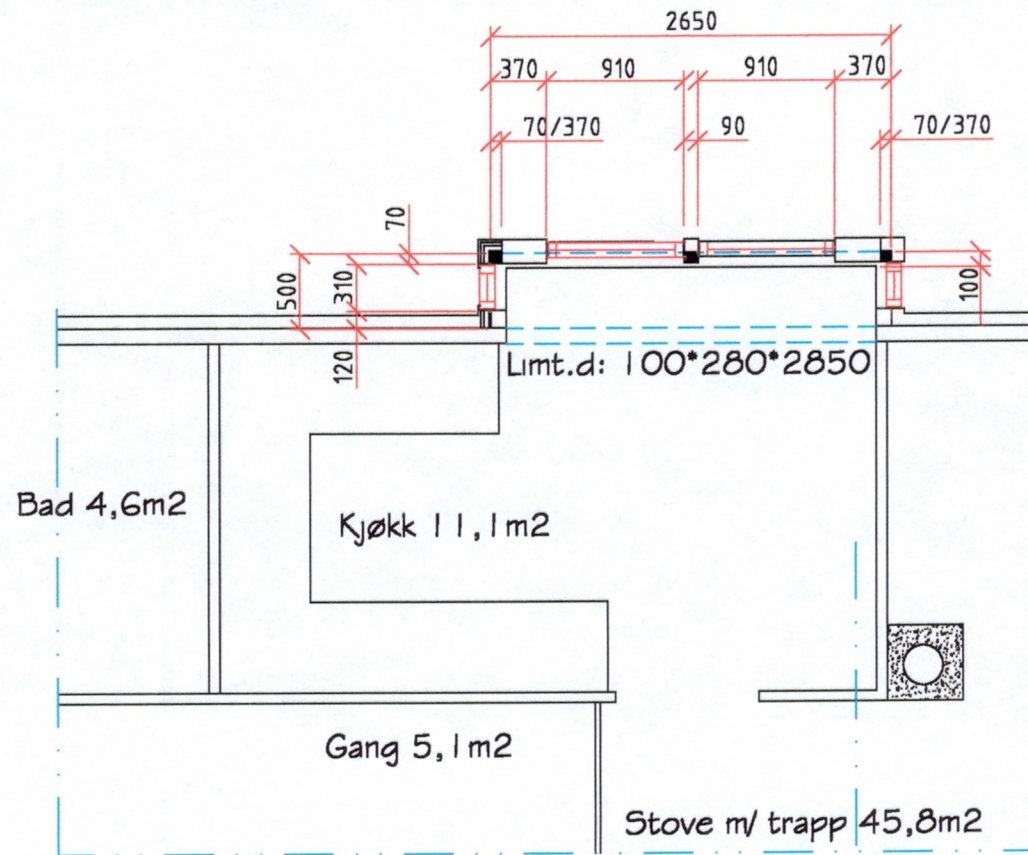
Tegn.nr: 2001.510 A  
 Plan

Plan 1: 50

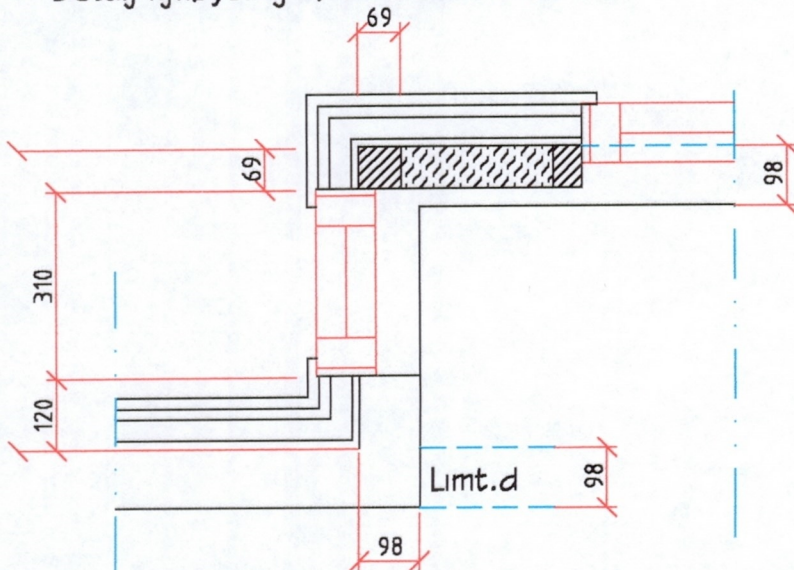
Detalj hj.løysing V/ 90 breidt vindu

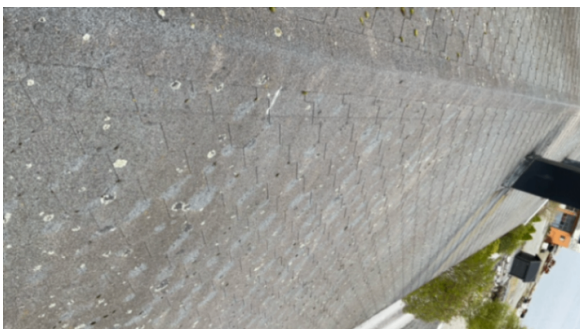
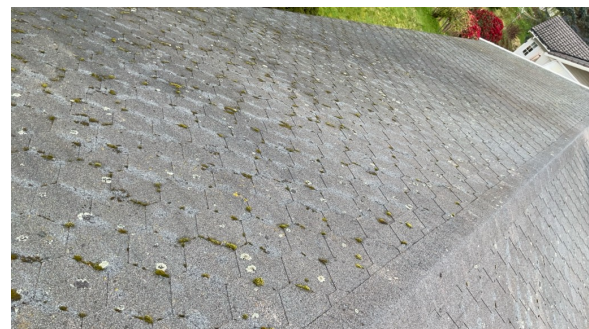
- Tidspunkt for utskiftning av undertak nærmer seg.
- Tidspunkt for utskiftning av taktekking nærmer seg.

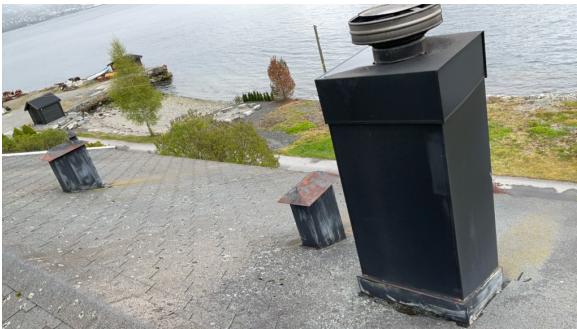
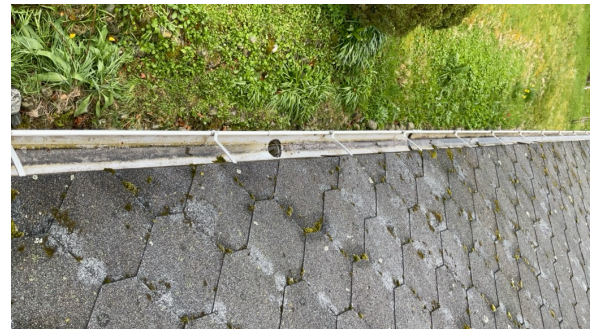
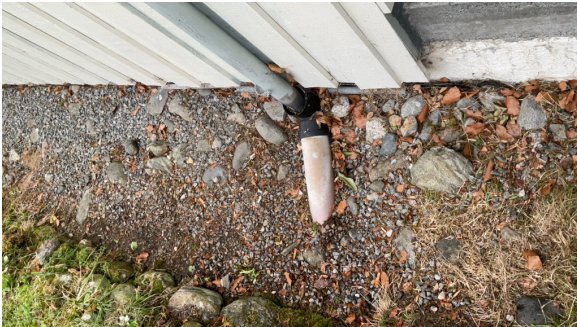
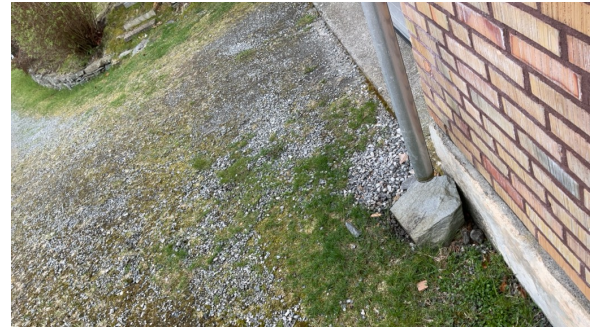
### Nedløp og beslag

- Det bør lages system for bortledning av vann fra taknedløp ved grunnmur.
- Overvåk tilstanden jevnlig. For å få tilstandsgrad 0 eller 1 må beslag/renner/nedløp skiftes ut, men tidspunktet for når dette er nødvendig er vanskelig å si noe om.

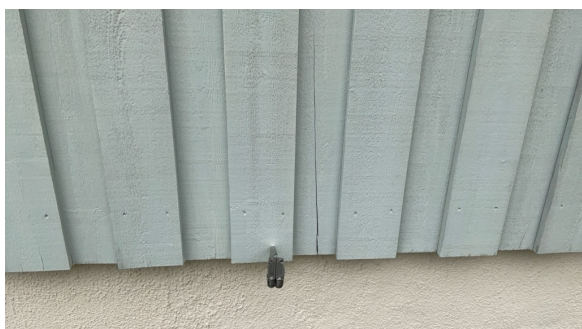
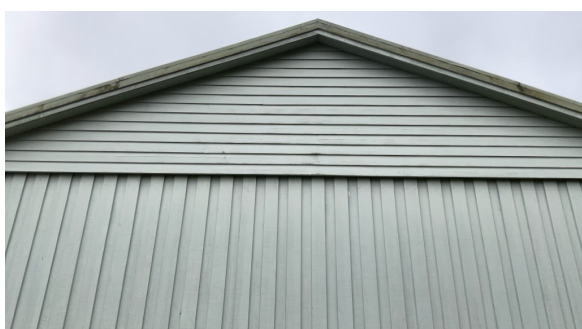
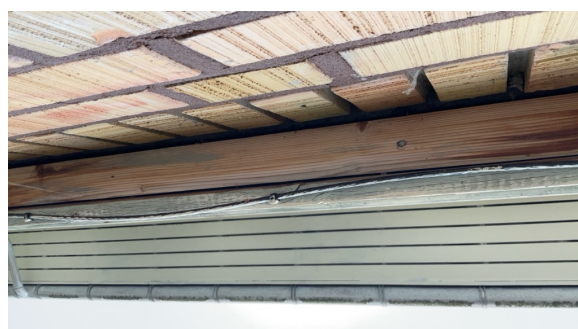
## TG-2 Veggkonstruksjon

Vil på generelt grunnlag anbefale å ta høyde for etterisolering og utskifting av bordkledning av yttervegger.

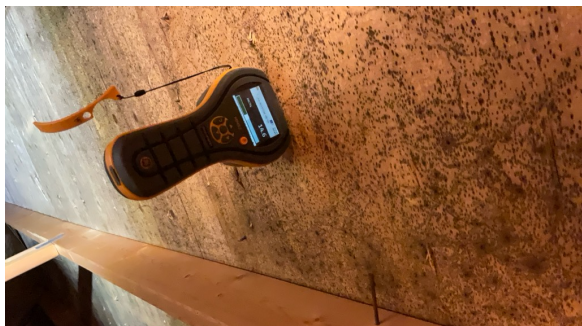
## TG.2 Takkonstruksjon/Loft

En bør også skifte til isolerte stigeluke.

Det er målt > 14 i undertak, men < 20, flere steder ved vår befaring.

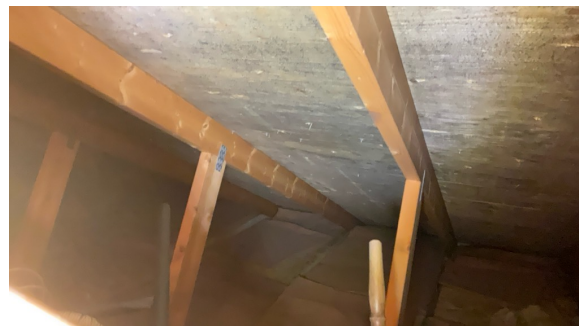
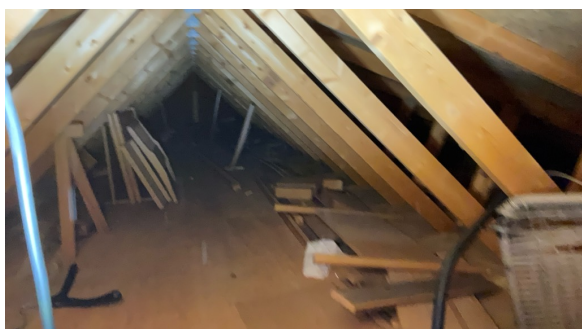
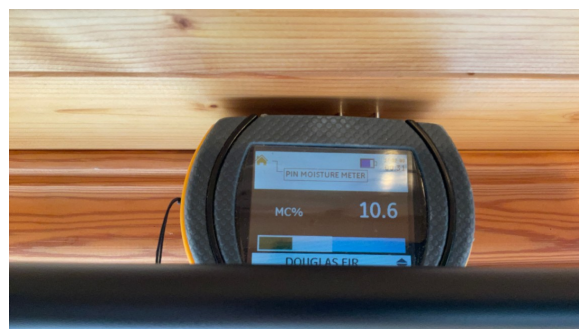
Det er målt < 14, ved drager i karnapp, det er tørt ved vår befaring.

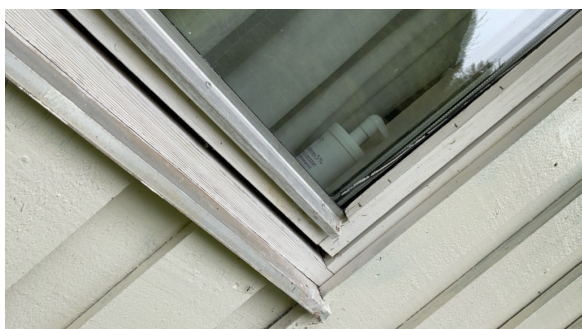
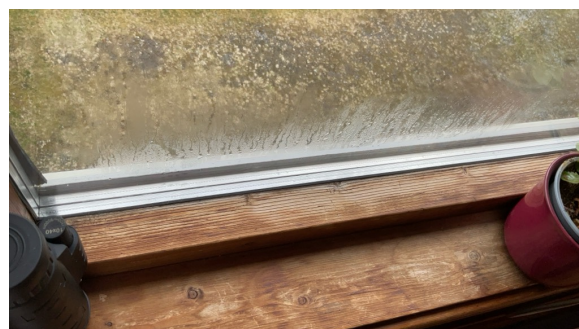
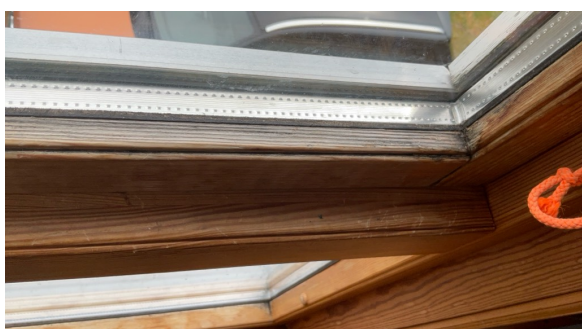
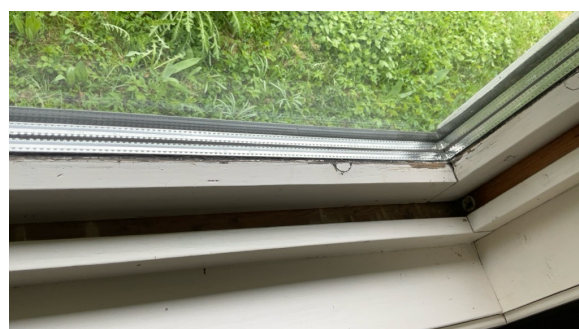
- Det er påvist at enkelte vinduer er vanskelig å åpne/lukke.
- Det er påvist tegn på innvendig kondensering av enkelte vindusglass.
- Karmene i vinduer er slitte og det er sprekker i trevirket.

- Vinduer må justeres.
- Kondensering på enkelte glass har medført fuktskader i treverk som kan medføre utskiftningsbehov av enkelte vinduer.
- Det bør gjøres tiltak for å bedre ventilering av rommet.

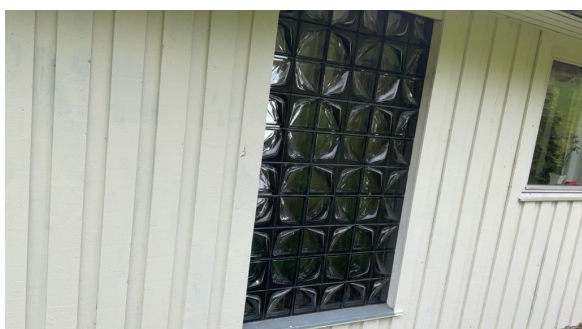
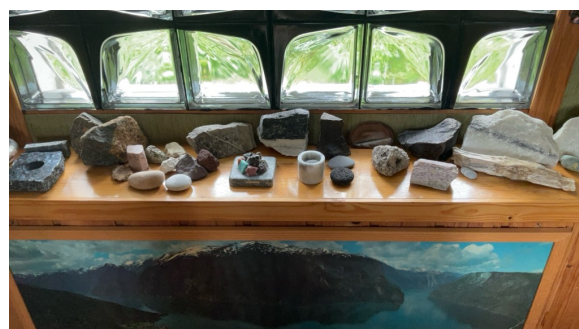
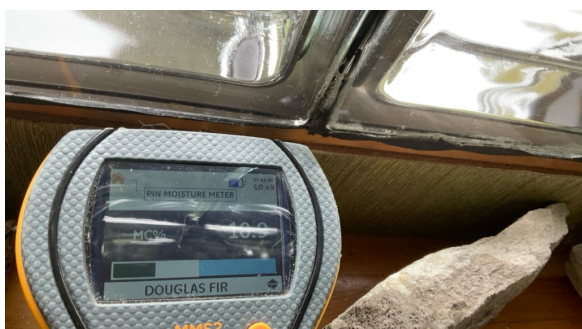
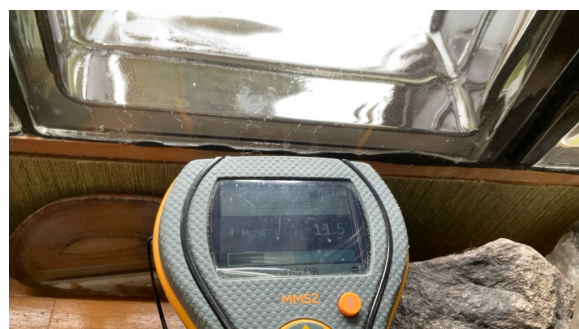
## TG 1 Vinduer - 2

Det er sotet glassbyggerstein mot vest i trapperom. Det er foretatt stikk prøve på fuktmålinger, ikke påvist avvik, i nedre kant, ved vår befaring.

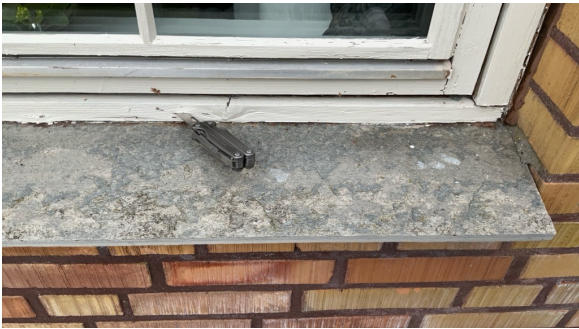
Vindu mot nord i hybel.

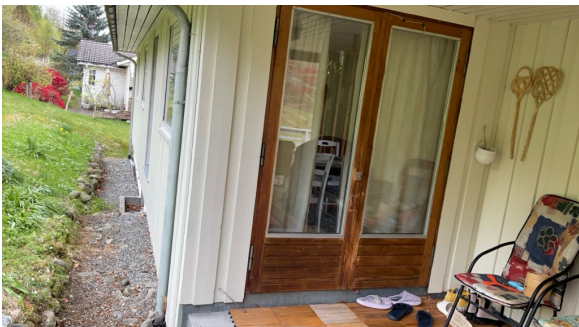
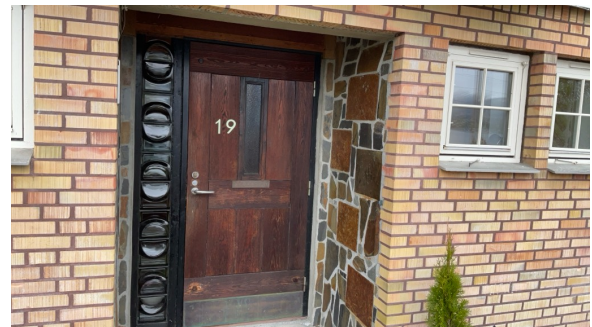
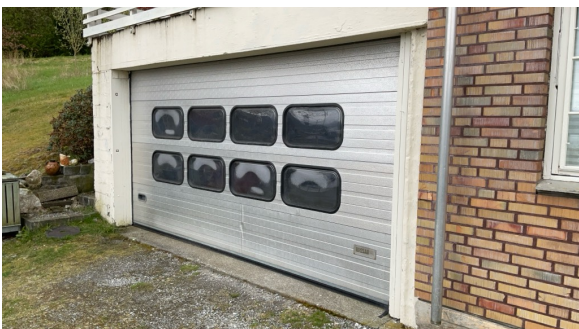
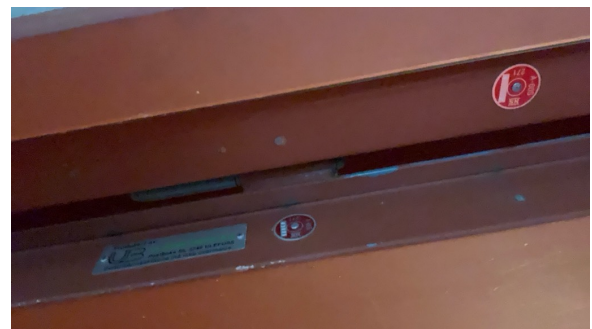
- Karmene i dører er værslitte utvendig og det er sprekker i treverket.

- Det må foretas lokal utbedring.
- Det må påregnes noe vedlikehold og at enkelte dører må skiftes ut.

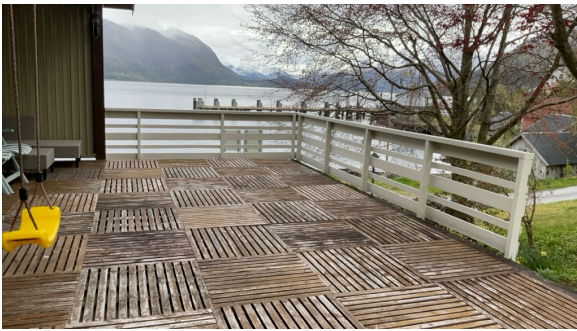
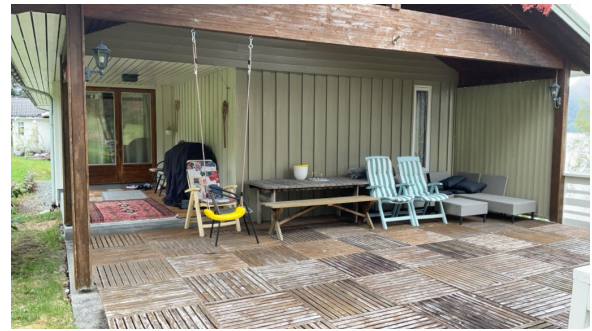
- Mer enn halvparten av forventet brukstid er passert på tettesjikt/membran.
- Balkong/terrasse ligger over innredede boligrom, usikker konstruksjon. Konstruksjonsutforming gir økt fare for skader.

- Tidspunkt for utskiftning av tettesjikt/membran nærmer seg ut ifra alder på dagens tekking.
- Det må gjennomføres ytterligere undersøkelser.

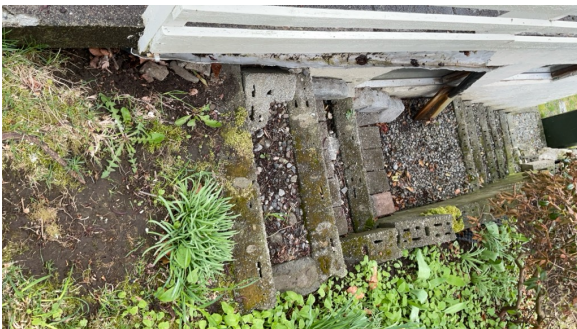
- Det er påvist andre avvik:

- Det må foretas tiltak for å lukke avviket.

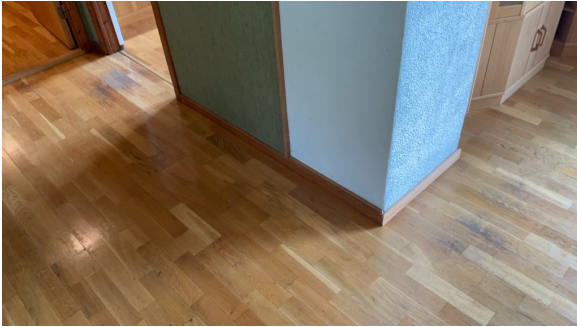
## TG2 Overflater

Det er skader utover normal slitasje på parkett.

Overflater med skader bør utbedres eller skiftes.

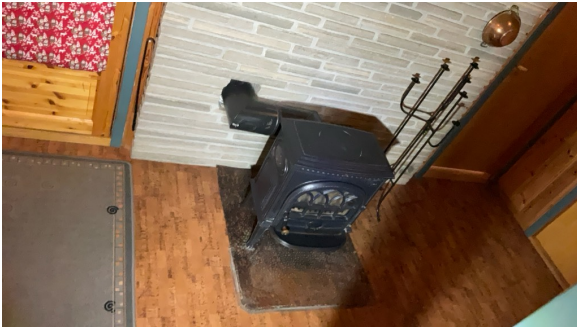
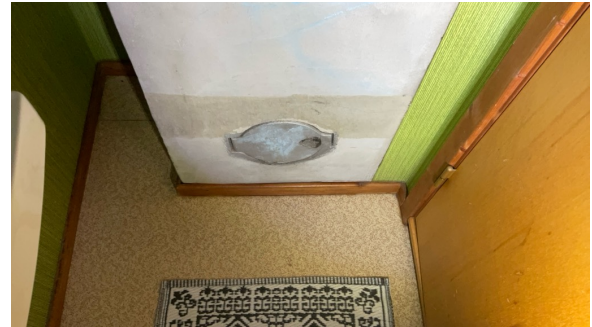
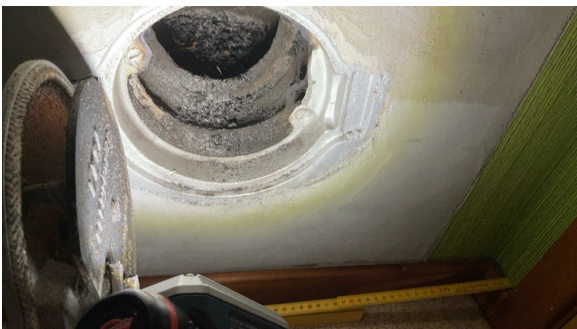
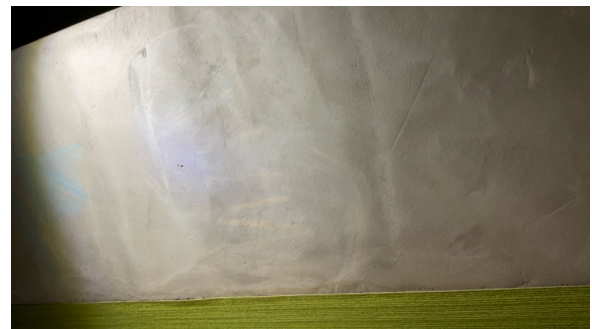
- Det er gjennom målinger påvist høyt fuktnivå i trevegger i underetg./kjeller, det er derfor ikke foretatt hulltaking
- Det er påvist indikasjoner på noe fuktgjennomtrenging i kjellergulv.
- Det er påvist indikasjoner på noe fuktgjennomtrenging inn i kjellermur.

- Ytterligere undersøkelser må foretas for å få kartlagt tilstanden og omfanget på eventuelle skader.
- Det påviste fuktnivå gir grunn til å overvåke konstruksjonen jevnlig for å se utvikling over tid, og eventuelt foreta tiltak for å unngå fuktskader.

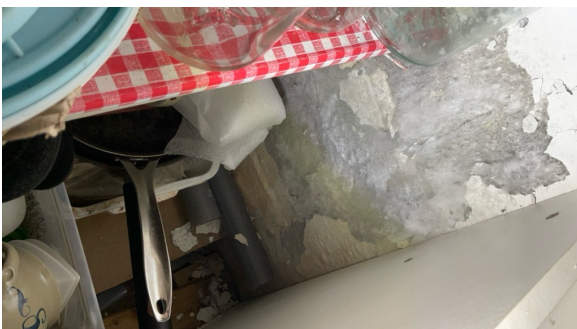
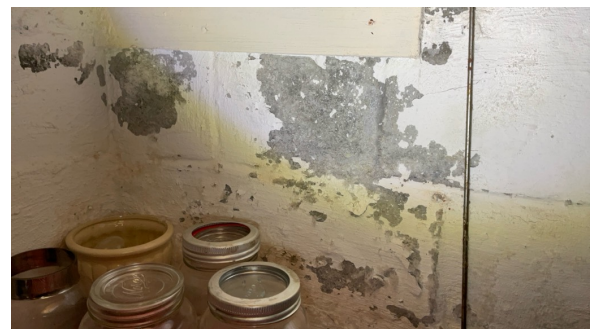
### Vurdering av avvik:

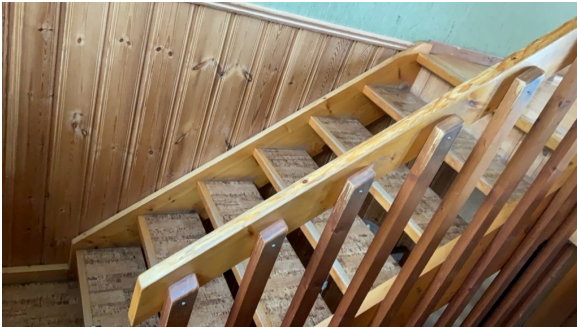
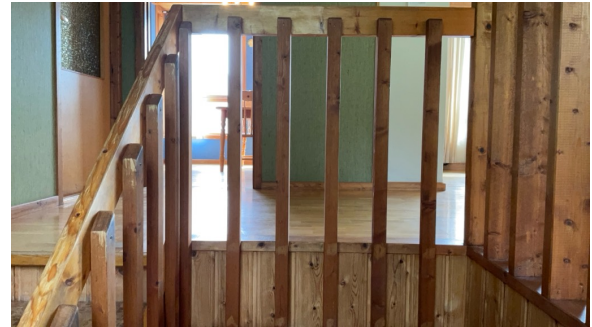
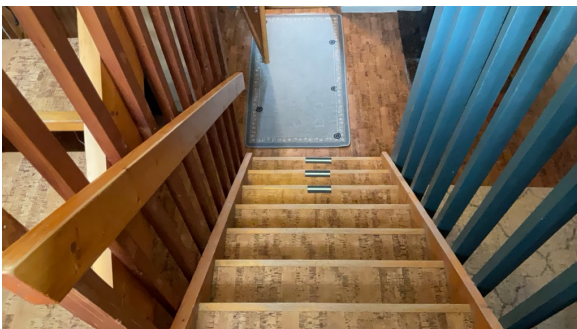
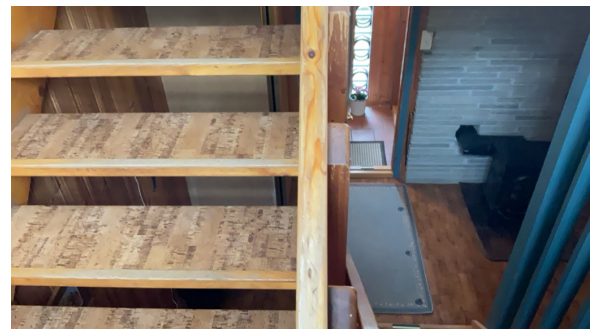
## TG 1 Innvendige trapper

Boligen har lakkert tretrapp, med belegg i trinn. Rekkverk i tre med høyde 0,85 meter (Dagens krav er > 1,00 meter), åpninger i rekkverk og mellom trinn er 11-14 cm, (Dagens krav er < 10 cm). Avvik tatt med under HMS.

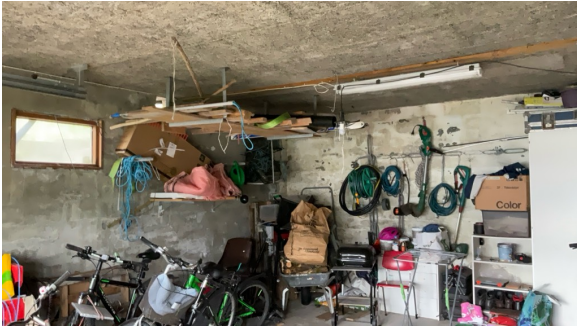
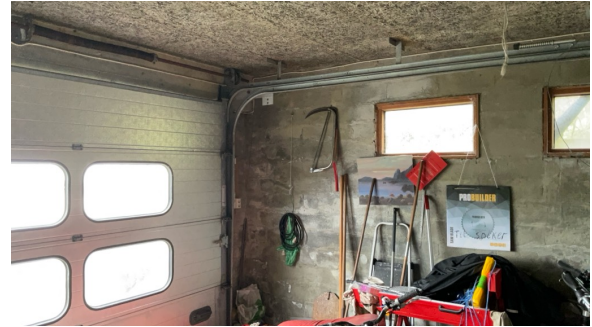
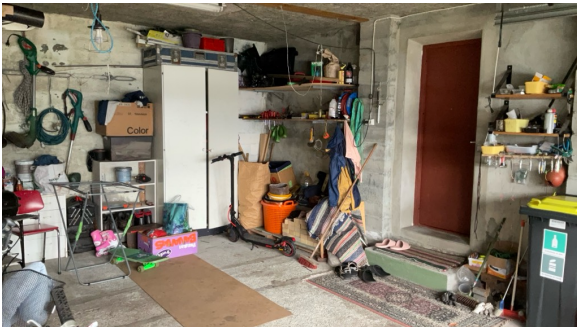
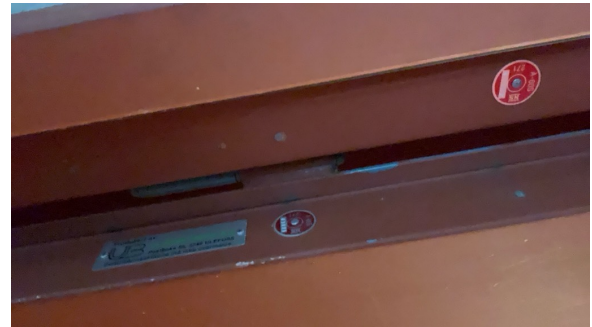
Det er spor av fukt/saltutslag på vegger mot grunn.

Fungere med dagens bruk, sees i sammenheng med drenering.

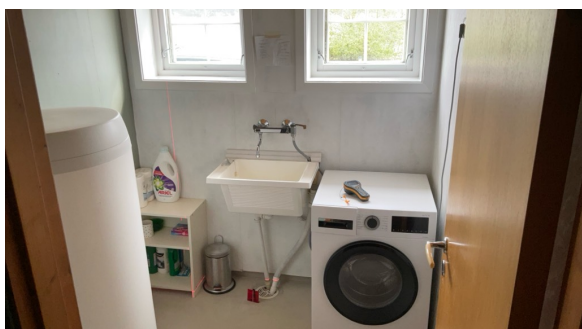
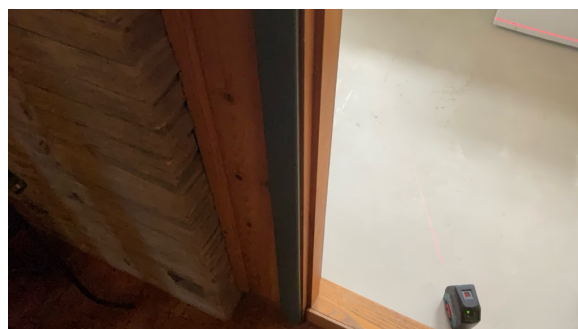
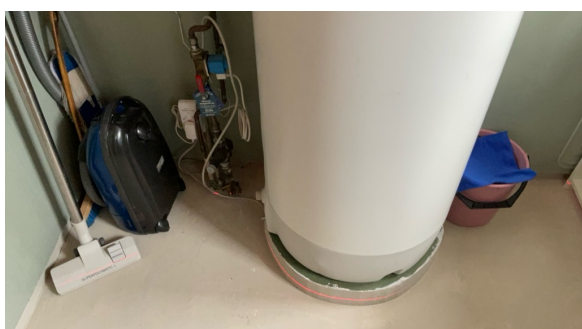
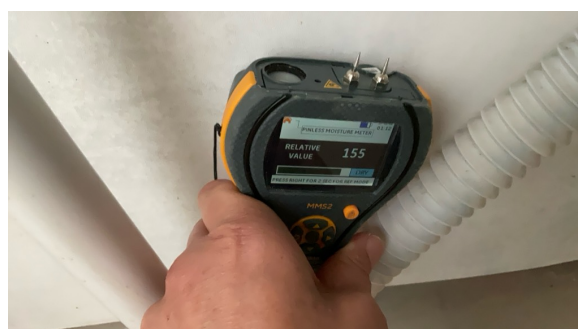
Hulltaking er foretatt uten å påvise unormale forhold. Hulltaking er foretatt i WC, tørr sone på Vaskerom. Fuktkvotemåling (vekt%) i konstruksjonen ble målt til < 7, dvs tørt ved vår befaring

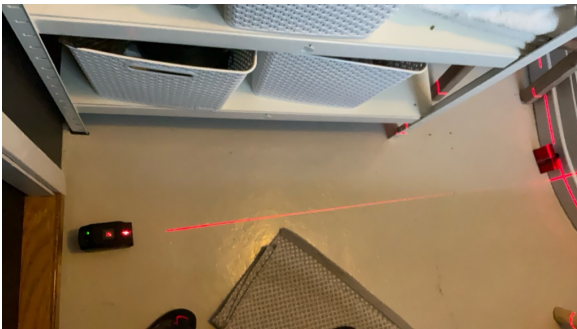
- Til tross for avviket i fall/høydeforskjell til sluk, vil gulvet fortsatt kunne lede vann mot sluket, men med redusert effektivitet. Dette kan potensielt øke risikoen for vannansamling i enkelte områder av badet.

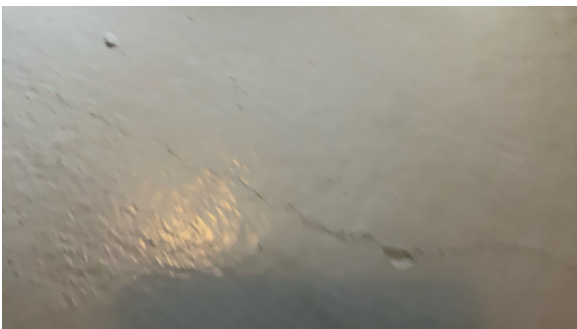
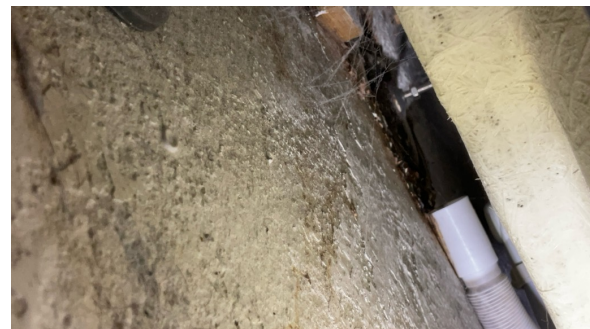
### TG 3 Sluk, membran og tettesjikt

- Når sluket har begrenset tilgang, er det vanskelig å rengjøre sluket og å inspisere den for å oppdage skader i membranen/fuger rundt sluket, som er avgjørende for å forhindre lekkasjer.
- Det må etableres tilfredsstillende membran/tettesjikt i våtrommets våtsone. Alle forhold med tettesjikt, våtsone, sluk m.m. må dokumenteres. Manglende membran/tettesjikt medfører risiko for lekkasjer og fukt i konstruksjonen.

**Kostnadsestimat: 20 000 - 100 000**

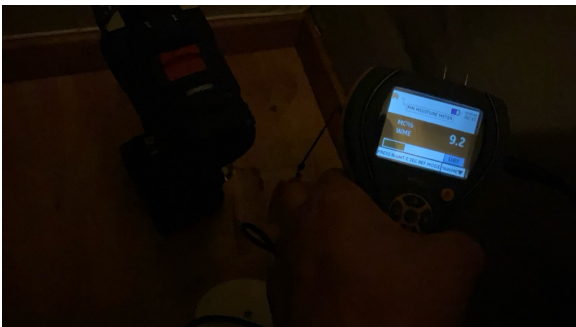
### TG 0 Tilliggende konstruksjoner våtrom

Hulltaking er foretatt uten å påvise unormale forhold. Fuktkvotemåling (vekt%) i konstruksjonen ble målt til 9, dvs tørt ved vår befaring. Hulltaking er foretatt i bod.

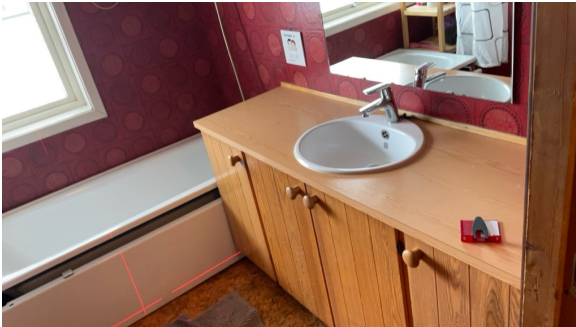
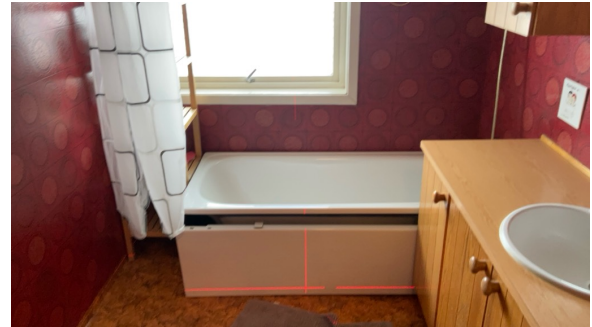
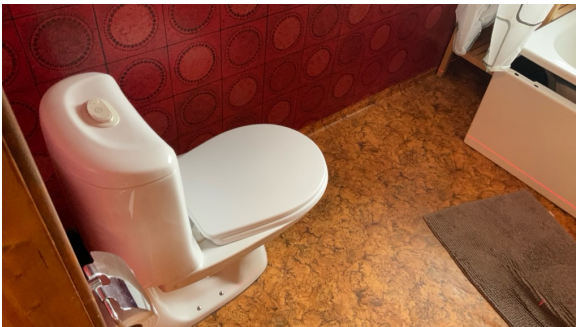
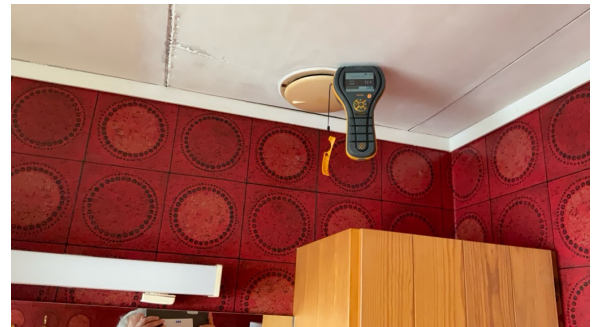
### TG 3 Generell

- Manglende oppgradering av våtrommet medfører høy risiko for at konstruksjonene ikke vil tåle vanlig bruk av vann eller lekkasjer. Selv om det er dusjkabinett, er det fortsatt en betydelig risiko for at våtrommets konstruksjoner ikke tåler lekkasjer. Dette kan føre til fuktskader på tilstøtende konstruksjoner.

**Kostnadsestimat: 200 000 - 500 000**

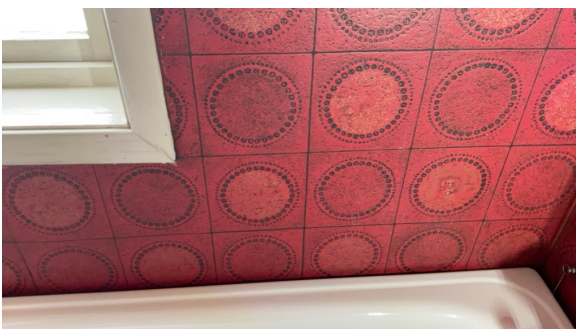
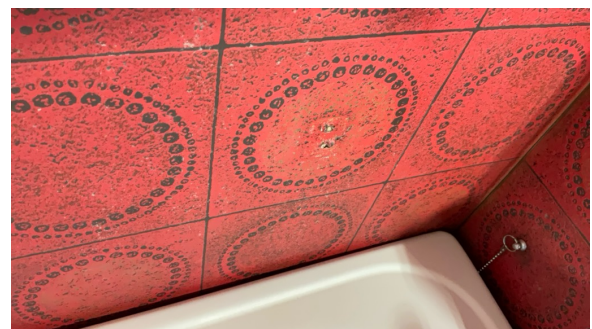
## Tilliggende konstruksjoner våtrom

Det er utett tapet i våtzone, på yttervegg.

- Dersom tiltaket ikke utføres er det fare for ytterligere skadeutvikling.

**Kostnadsestimat: Under 20 000**

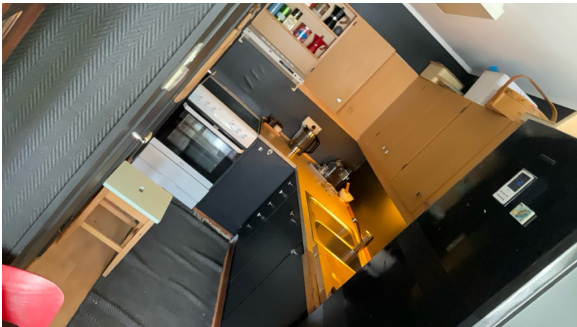
Det er kjøkkenventilator med avtrekk ut, men utfra alder er forventet at denne må påregne skiftet snart.

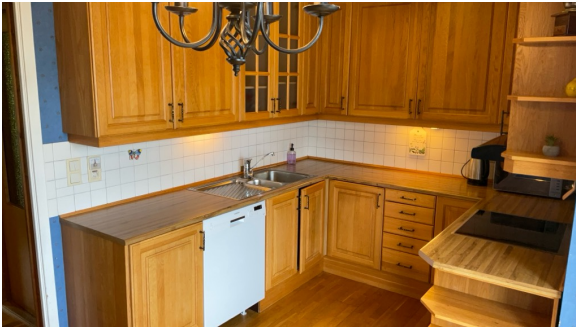
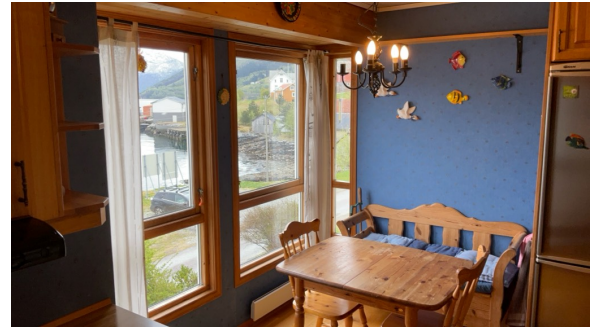
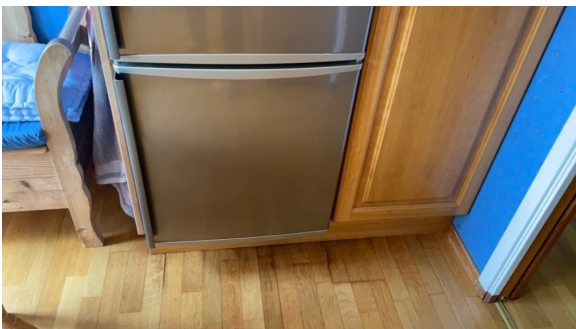
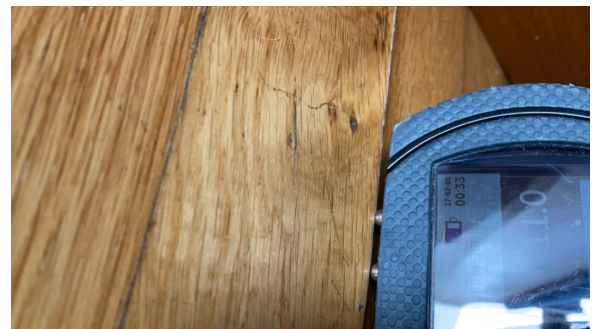
Det er kjøkkenventilator med avtrekk ut.

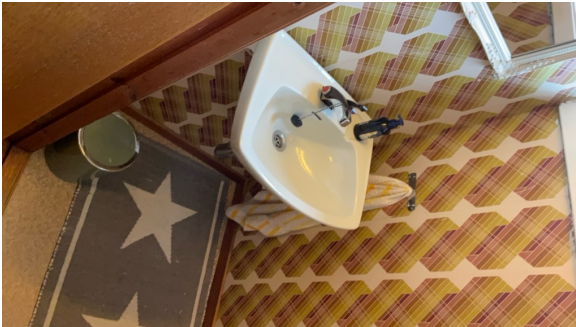
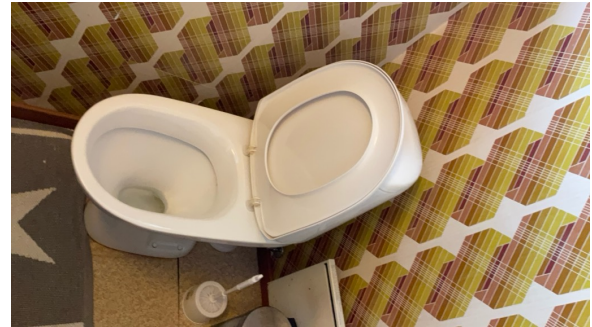
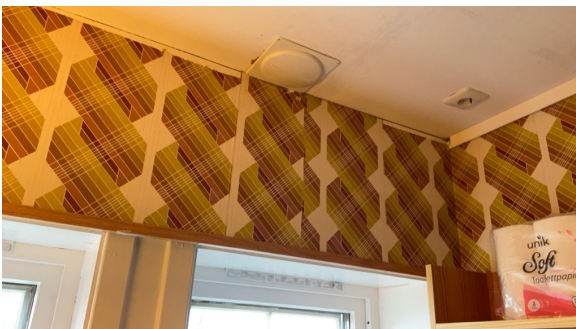
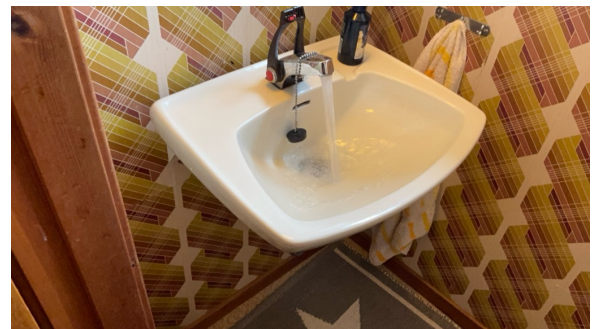
### TG-2 Vannledninger

- Det er ikke behov for utbedringstiltak.

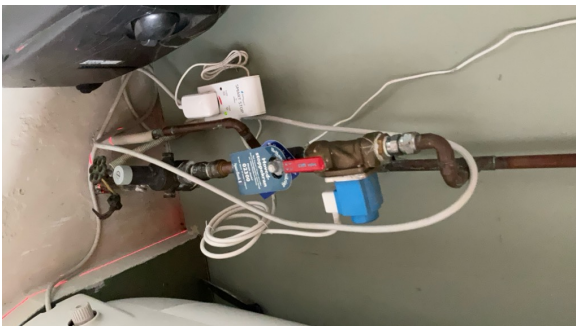
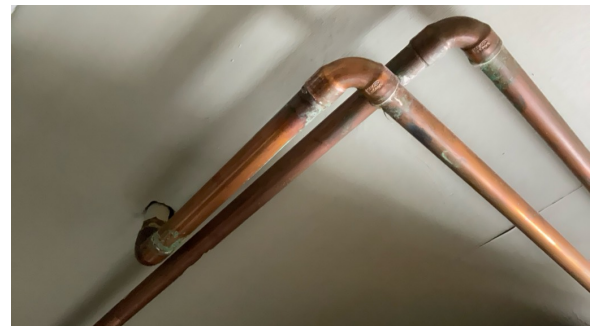
### TG-2 Avløpsrør

- I forbindelse med oppgradering av våtrom vil det være naturlig med utskifting av rør.
- Eldre avløpsrør har blant annet større sannsynlighet for lekkasjer, noe som kan føre til omfattende og kostbare vannskader i boliger.

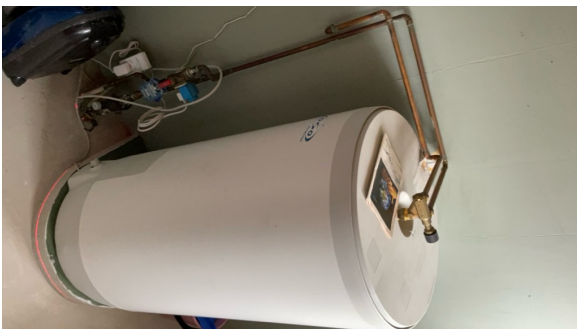
## TG IU Varmtvannstank - 1

Varmtvannstanken kjøkkenbenk på hybel er på ca. 80 liter, ikke tilkomst for besiktelse da den er innebygg, men fast tilkobling over kjøkkenbenk.

Ved evt. utskifting av varmtvannsbereder, jamfør NEK 400: Elektriske lavspenningsanlegg, 2014. I denne normen kom det krav om at varmtvannsberedere med effekt på 1500W eller mer, skal være fast tilkoblet når de monteres i en bolig/fritidsbolig, og ikke tilkobles via støpsel og stikkontakt, ny eier må ta høyde for dette ved evt. utskifting av varmtvannsbereder.

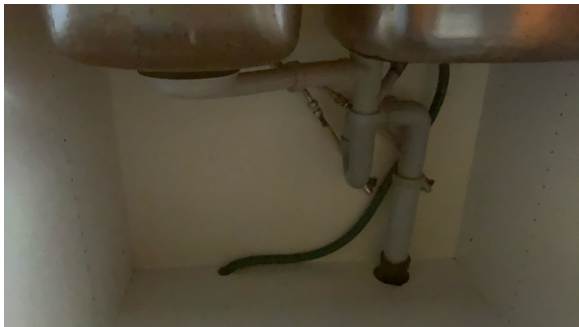
Avrenning VVB tilkoblet avløp ikkeøøken benl.

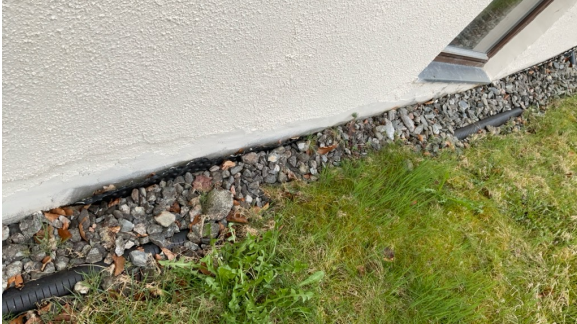
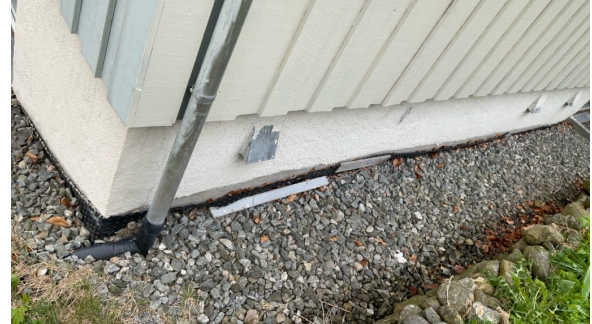
## TG 2 Grunnmur og fundamenter

- Grunnmuren har sprekkdannelser.

Normalt forventet avvik, evt. lokal utbedring må utføres.

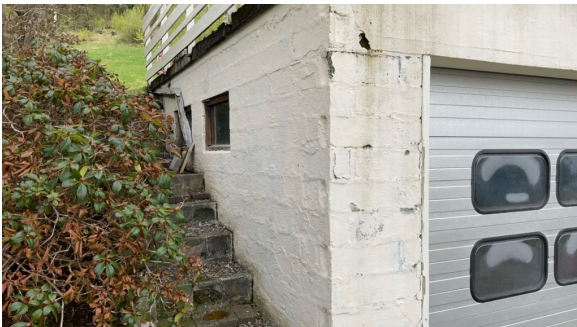
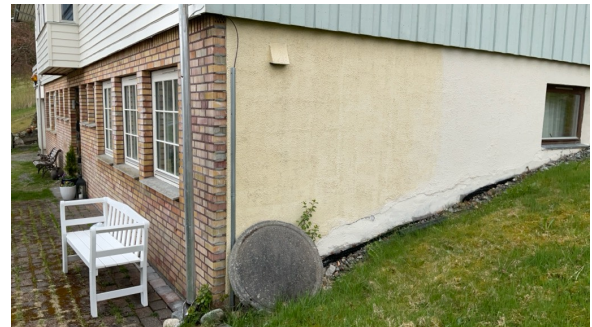
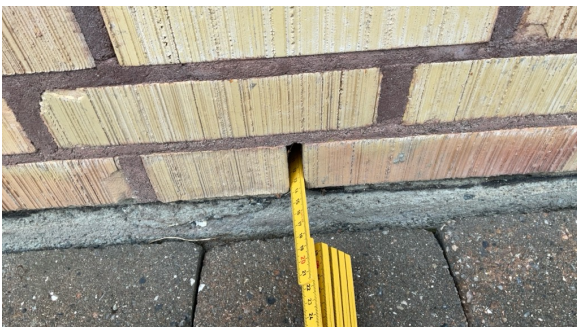
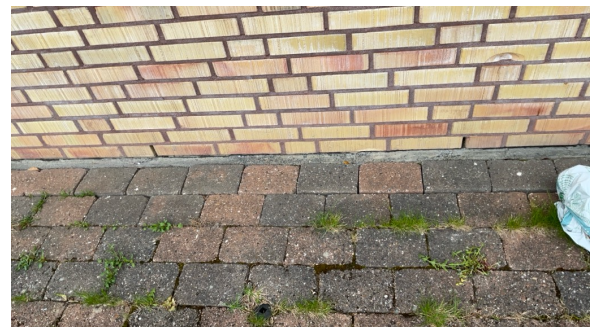
## TG 2 Terrengforhold

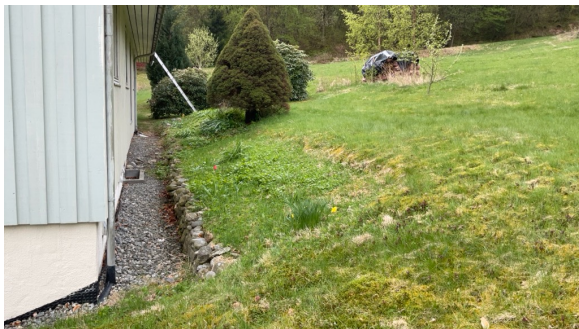
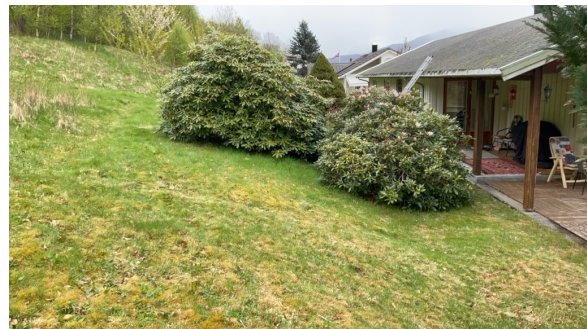
## TC2 Utvendige vann- og avløpsledninger

- Det er ikke behov for utbedringstiltak siden anlegget fungerer i dag, men ut ifra alder kan skader plutselig oppstå på eldre anlegg.

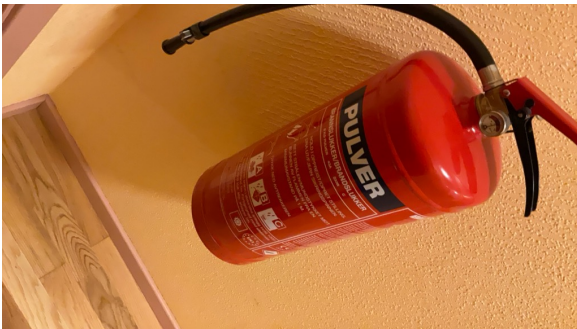
- Det er ikke krav om utbedring av åpninger i innvendige trapper opp til dagens krav.
- Åpninger i innvendige trapper er såpass store at det ut ifra sikkerhetsmessige forhold anbefales å lage mindre åpninger.
- Det er ikke krav om utbedring av rekkverkshøyder på innvendige trapper opp til dagens krav.
- Det er ikke krav om utbedring av rekkverkshøyde opp til dagens forskriftskrav.
- Det er ikke krav om utbedring av åpninger i rekkverk til dagens forskriftskrav.
- For å avklare omfanget av avvik ved branncelleinndeling må det gjøres nærmere undersøkelser av en kvalifisert fagkyndig person. Brannen kan spre seg raskere ved avvik i branncelleinndelingen.
- Det bør gjennomføres radonmålinger.
- Håndløper på innvendig trapp bør monteres, men det var ikke krav på byggetidspunktet.

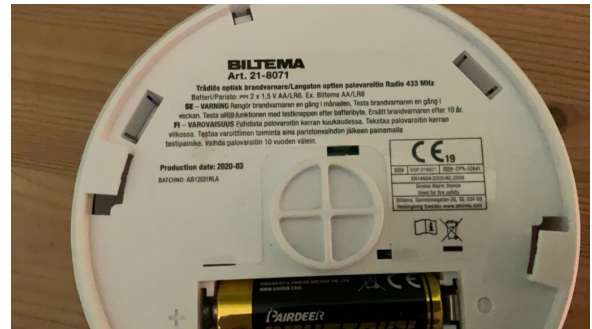
Røykvarsler/Brannalarm fra 2020 = 6 år(< 10 år)
