# BJØRDALSVEGEN 99

Særegen og praktisk enebolig. Dobbel garasje.  
Beliggende i naturskjønne omgivelser

Befaringsdato: 21.01.2025

Rapportdato: 24.01.2025

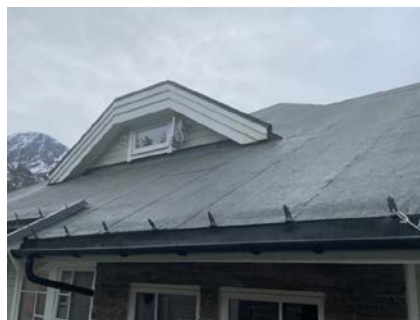
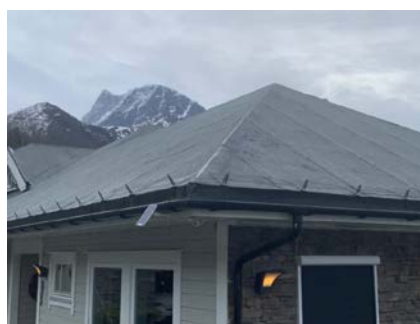
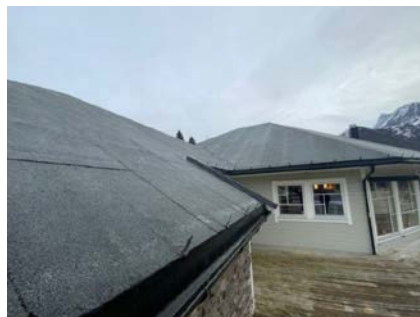
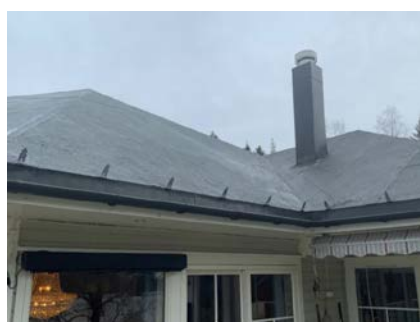
Takpappen er i god stand og vil vare i mange år til, da den ikke har vært direkte eksponert for sollys i så mange år da torven har blitt fjernet. Således har tekkingen lang levetid igjen, sammenlignet med om den lå åpen.

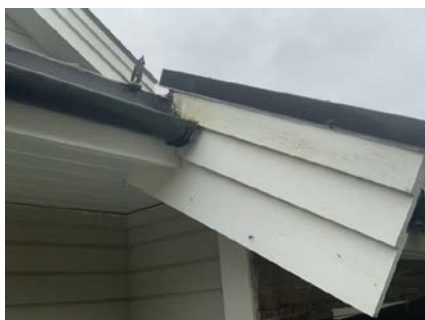
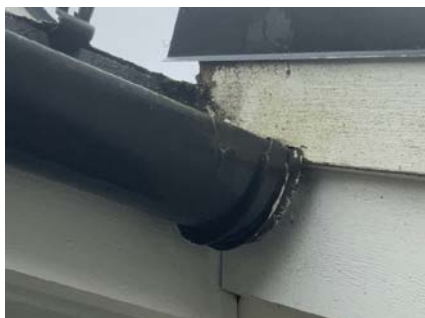
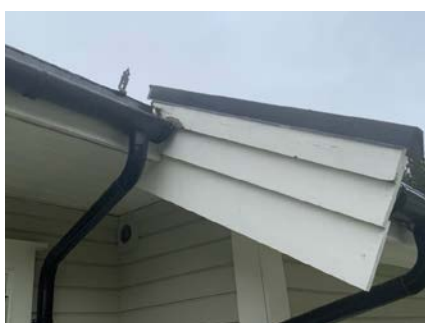
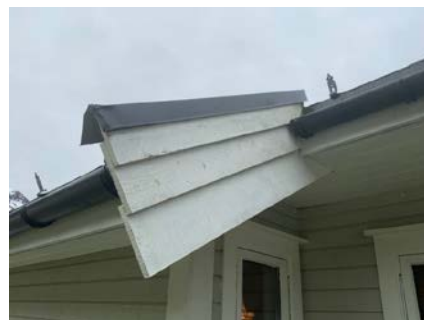
### TO 2 Nedløp og beslag

Takrenner og nedløp av aluminium, ført ned på drensør.

Behov for vedlikehold av vindskier vpå hele huset og bedring av beslag i bakkant.

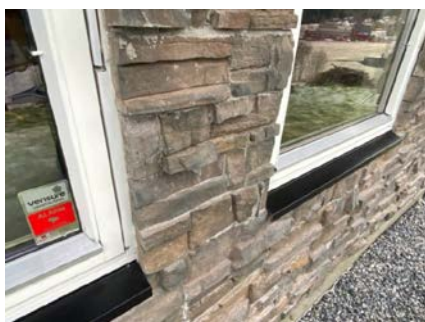
- Karmene i vinduer er slitte og det er sprekker i trevirket.

- Det må foretas lokal utbedring.

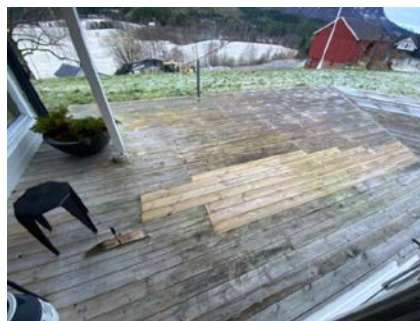
- Det er påvist fukt-/råteskader i konstruksjonen.
- Det er ikke montert beslag mellom yttervegg og balkong/terrasse.
- Det er værslitt/oppsprukket trevirke/trepaneler.

Terrassedekket har blitt veldig slitt pga. påvirkning fra torvtaket, slik dette har råteskader.

Slitt terrassedekke

Dekke på terrassen bør skiftes.

**Kostnadsestimat: 50 000 - 100 000**

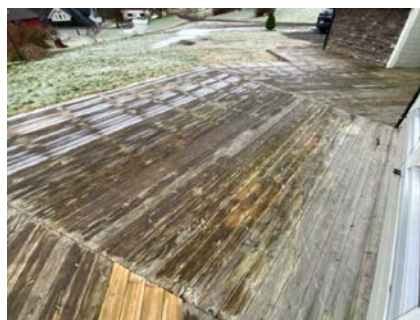
Slitt terrassedekke

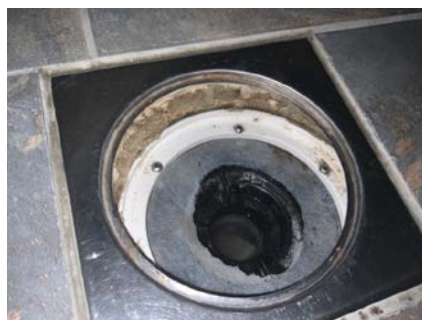
Det er plastsluk og smøremembran med ukjent utførelse. Synlig smøremembran og forsterkingsduk under klemring.

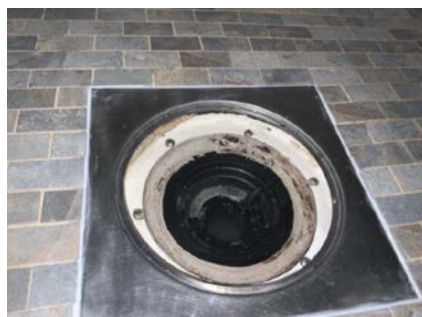
Synlig smøremembran i sluk i dusjhjørne.

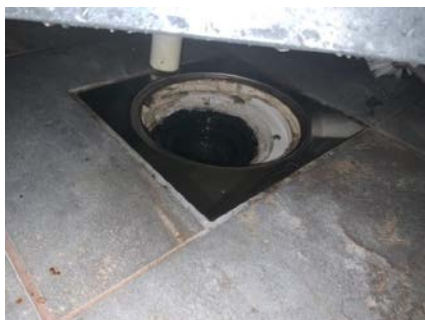
Sluk under badekar

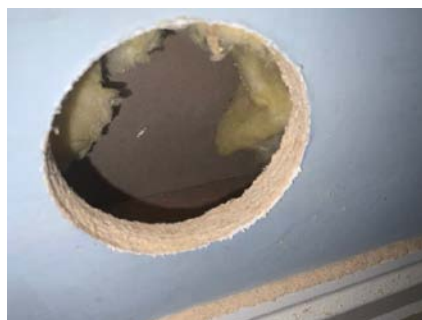
Hulltaking er foretatt uten å påvise unormale forhold. Hulltaking er foretatt ved/i Vegg bak sprukket flis i dusjhjørnet i gang. Fuktivotemåling (vekt%) i konstruksjonen ble målt til under 7,5 %, dvs knusk tørt. Gips ikke missfarget.

Tør gips bak sprukket flis, indikerer at badet er tett.

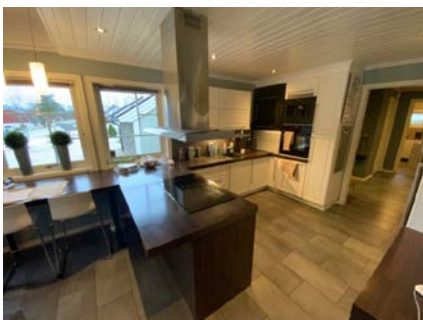
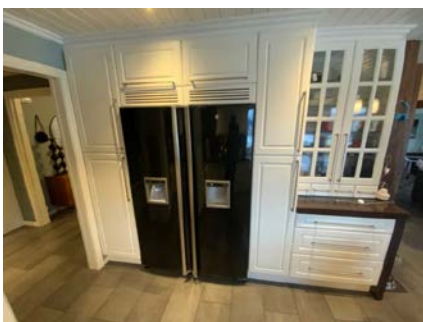
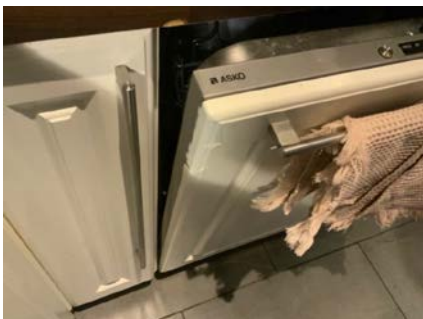
- Det er påvist skader på overflater/kjøkkeninnredning utover normal slitasjegrad.

Så/hakk på skapdør oppvaskmaskin

Lokal utbedring på enkelte overflater.
