SMIEBAKKANE 7

Horisontaldelt tomannsbolig over 4 plan.
Sentralt og flott beliggenheit

Tilstandsrapport

HEL TOMANNSBOLIG:

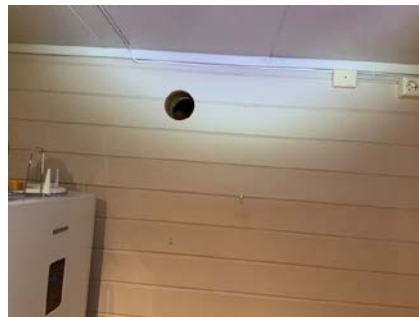
Ikke fullført vegg soverom sør loft

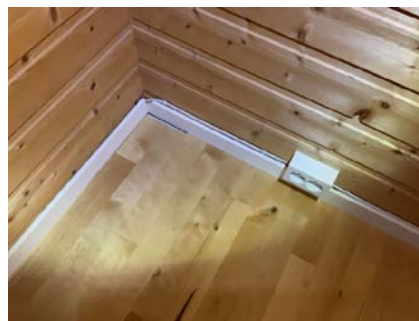
Hull i veggflater mellom gang og kjøkken

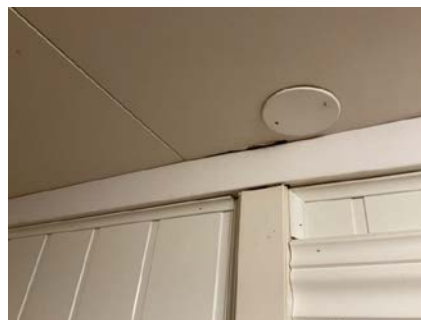
Taklist dekker ikke

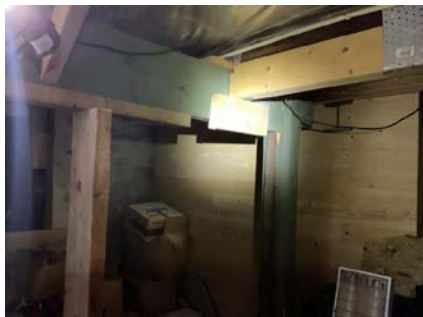
Stemplinger/provisoriske bæringar

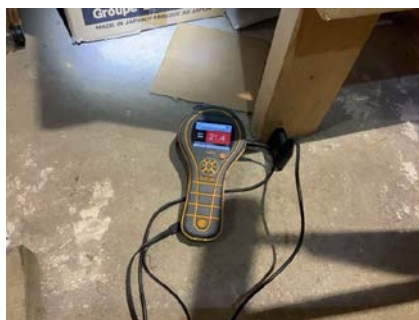
Saltutslag

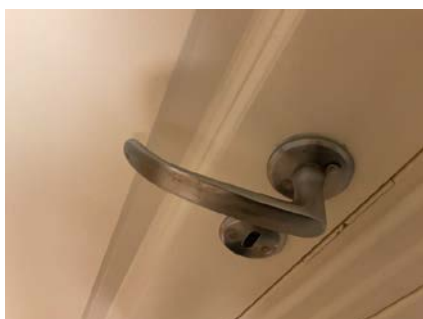
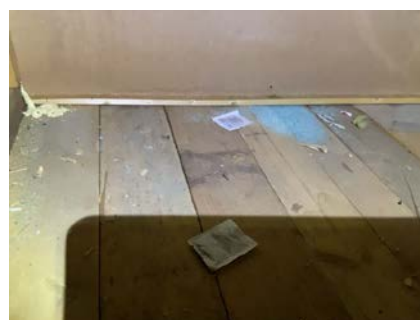
Sår kantlist

Skadedyrmiddel

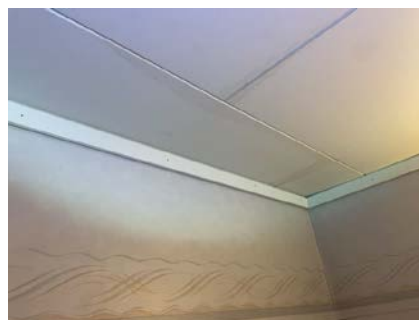
Det blir brukt dusjvegger, men vinduet er i våtsonen, varsom bruk kreves. Belegg uten vedheft til underlaget/luftrom bak vil være utsatt for skader/utettheter. Skjolder undersøkes nærmere for årsak, om det er eldre skade kan maling av tak være tiltak.

Veggbelegg uten heft til underlaget

Skjolder tak
