SJØBAKKANE 9

ØRSTA - BARSTADVIK - Stor enebolig med fjordutsikt!

Tilstandsrapport

Befaringsdato: 27.09.2023

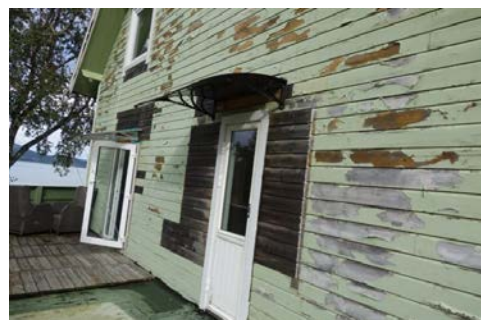
TG 3

Veggene har trekonstruksjon av ukjent utførelse. Fasade/kledning har liggende bordkledning.

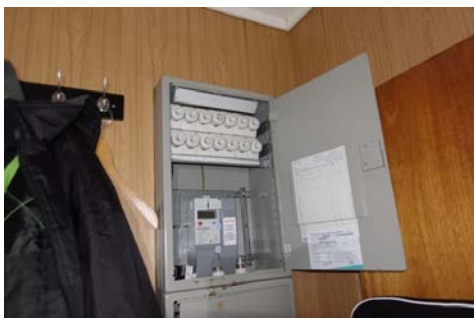
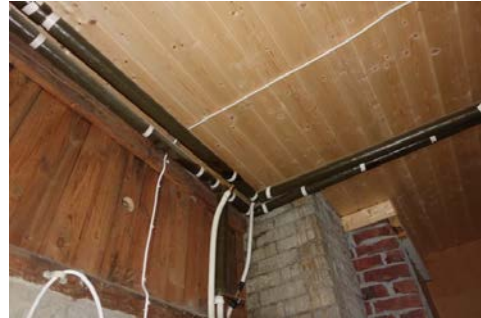
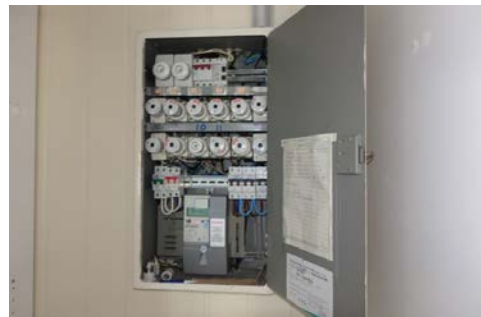
- Er det tegn på at kabelinnføringer og hull i inntak og sikringsskap ikke er tette, så langt dette er mulig å sjekke uten å fjerne kapslinger?
Nei
- Finnes det kursfortegnelse, og er den i samsvar med antall sikringer?
Ukjent
- Foreta en helhetsvurdering av det elektriske anlegget, dets alder, allmenne tilstand og fare for liv og helse. Bør det elektriske anlegget ha en utvidet el-kontroll?
Ja

Det må innhentes/ foretas el- kontroll på boligen, dette med bakgrunn i at det ikke foreligger dokumentasjoner eller el- kontroll og at en del av el- arbeider fremstår ufagmessig. Det vil være påregnelig med utskiftninger og fornyinger ved el- anlegget. Omfanget og kostnader med dette er ikke kjent.

Kostnadsestimat: 100 000 - 300 000
