# BERGANE 53

Familiebustad med fantastisk fjordutsikt,  
dobbel garasje. Flott uteområde i Barstadvika

Befaringsdato: 25.11.2024

Rapportdato: 29.11.2024

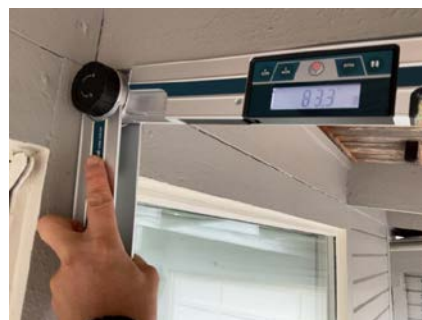
Takvinkel målt til: 90° - 83,3° = 6,7°

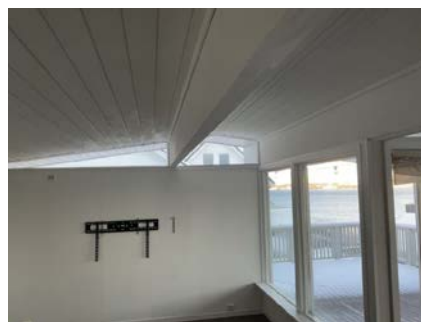
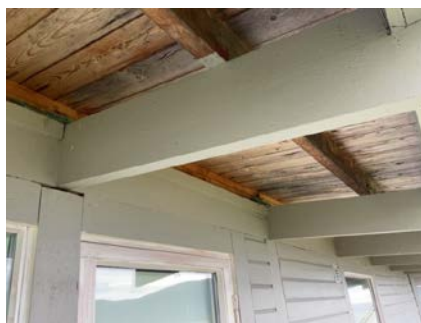
Spor etter overflate kondens på underside av trod(undertak).

- Lufting/ventilering bør forbedres.
- Innhent dokumentasjon, om mulig.

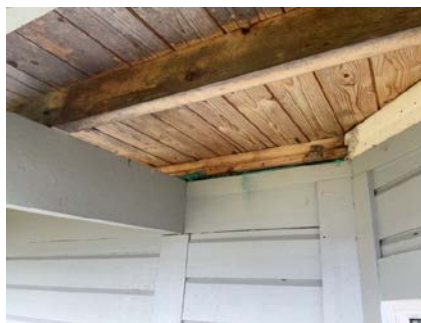
Begrenset lufting ved raft.

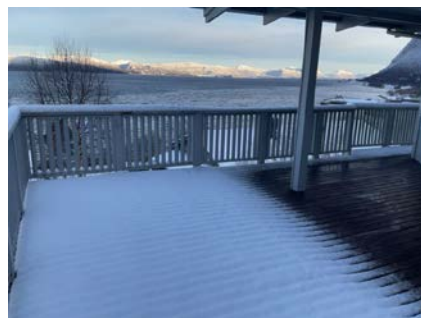
Utildekket isopor (Vartdalmur må brannsikres, med f.eks murpuss.

Lage fall på plater under terrasse.

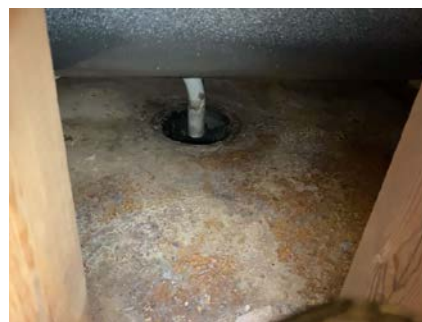
Innebygd badekar

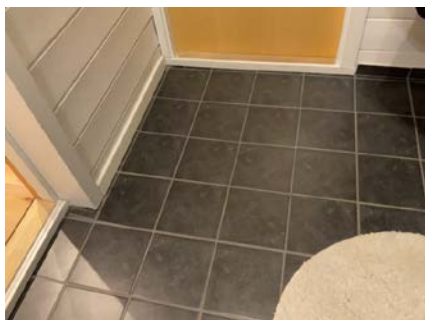
Det er feste gulvlist/panel i overgang gulv/vegg fare for punktert membran.

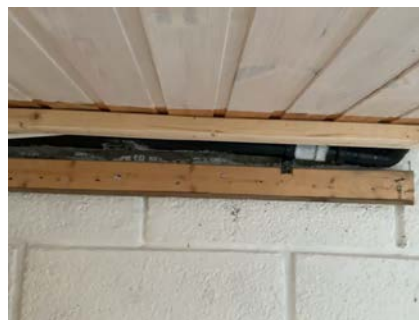
Her er det motfall på avløp.
